**CURSO DE ENGENHARIA CIVIL**

**ESTUDO DE CASO SOBRE ALAGAMENTOS DA TRAVESSA  
WASHINGTON DE CARVALHO – PARA CIDADE DE  
ANÁPOLIS**

**TRABALHO DE CONCLUSÃO DE CURSO SUBMETIDO AO  
CURSO DE ENGENHARIA CIVIL DA UNIEVANGÉLICA**

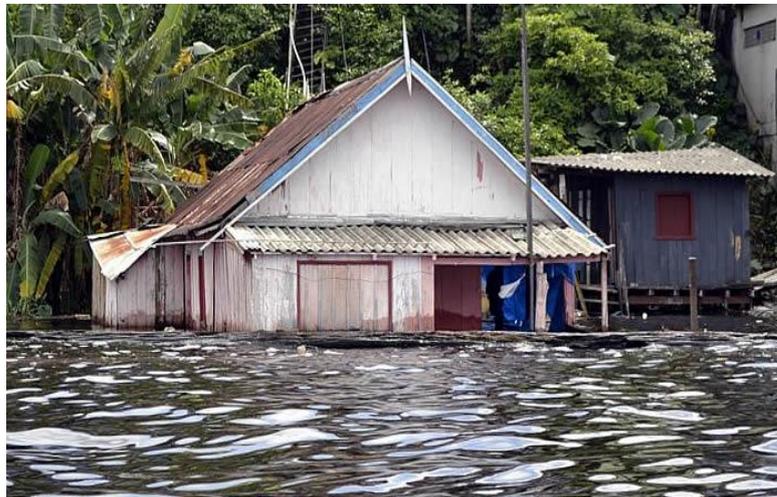
**Figura 1 – Inundações ribeirinhas**

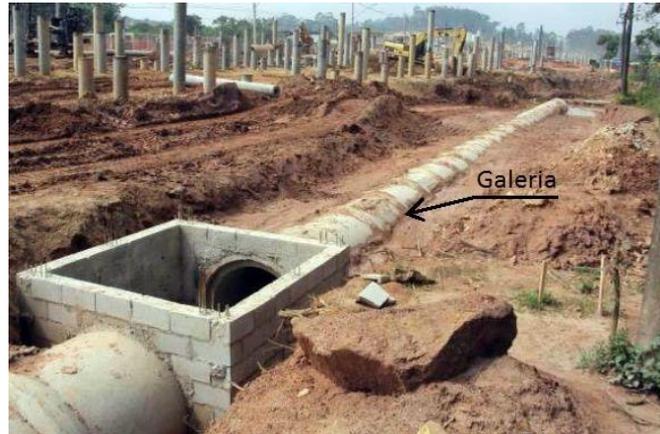
**Figura 2 – Galerias de águas pluviais**

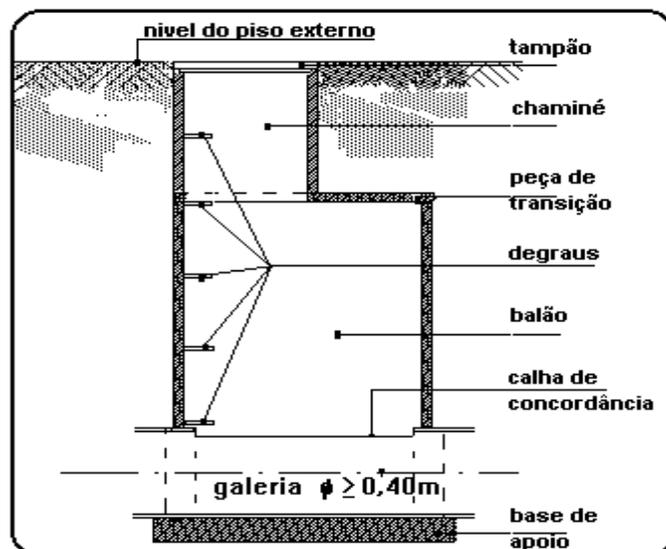
**Figura 3 – Poços de visita**

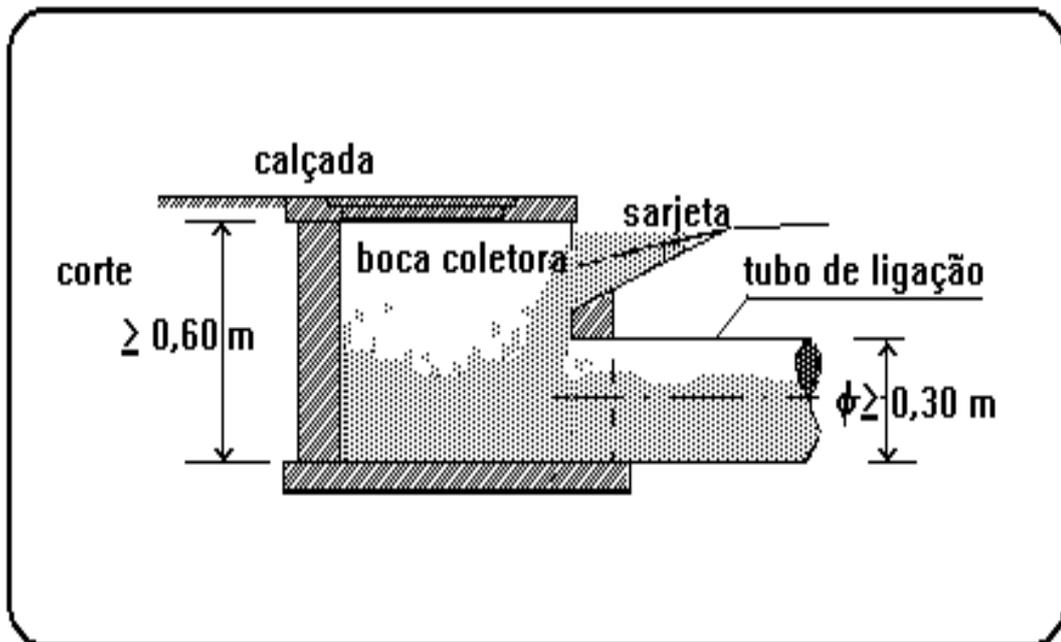
Figura 4 – Boca coletora sob passeio

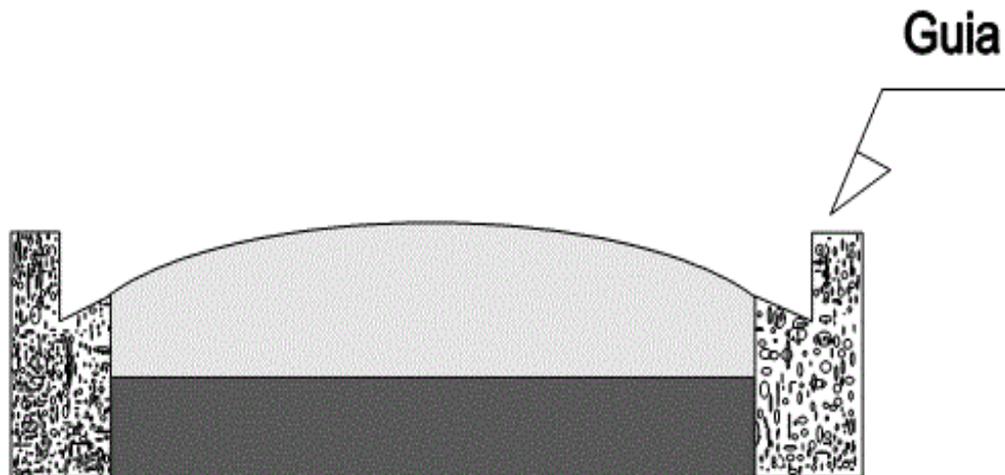
Figura 5 – Guia

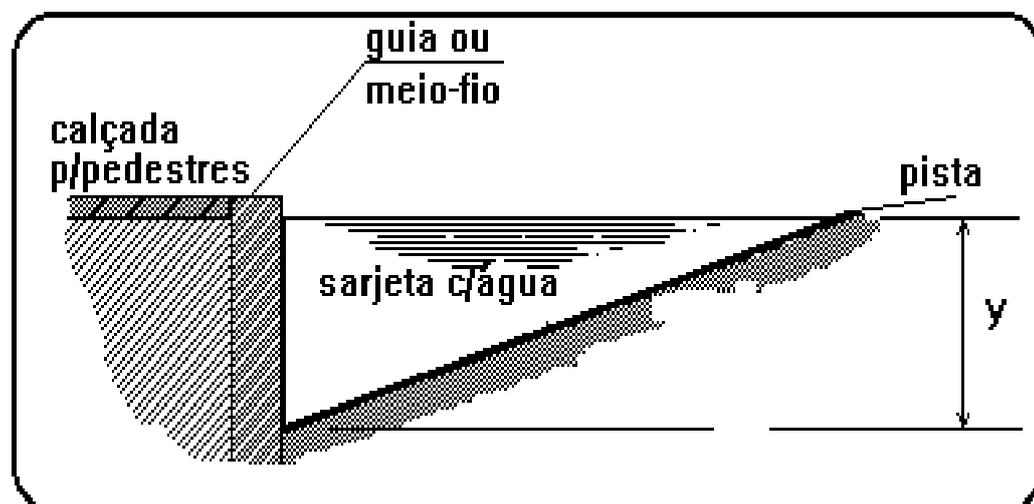
Figura 6 – Ilustração do funcionamento de uma Sarjeta

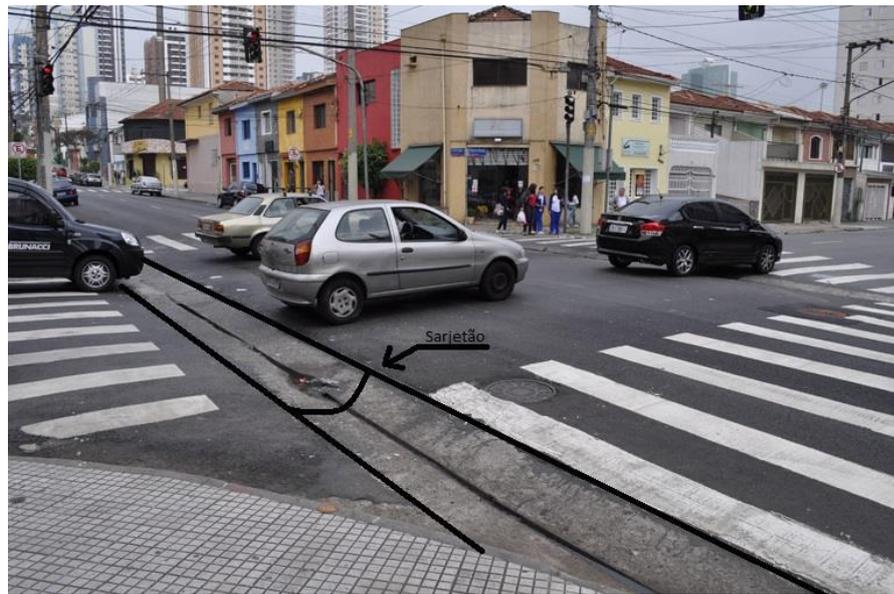
**Figura 7 – Modelo de Sarjetão**

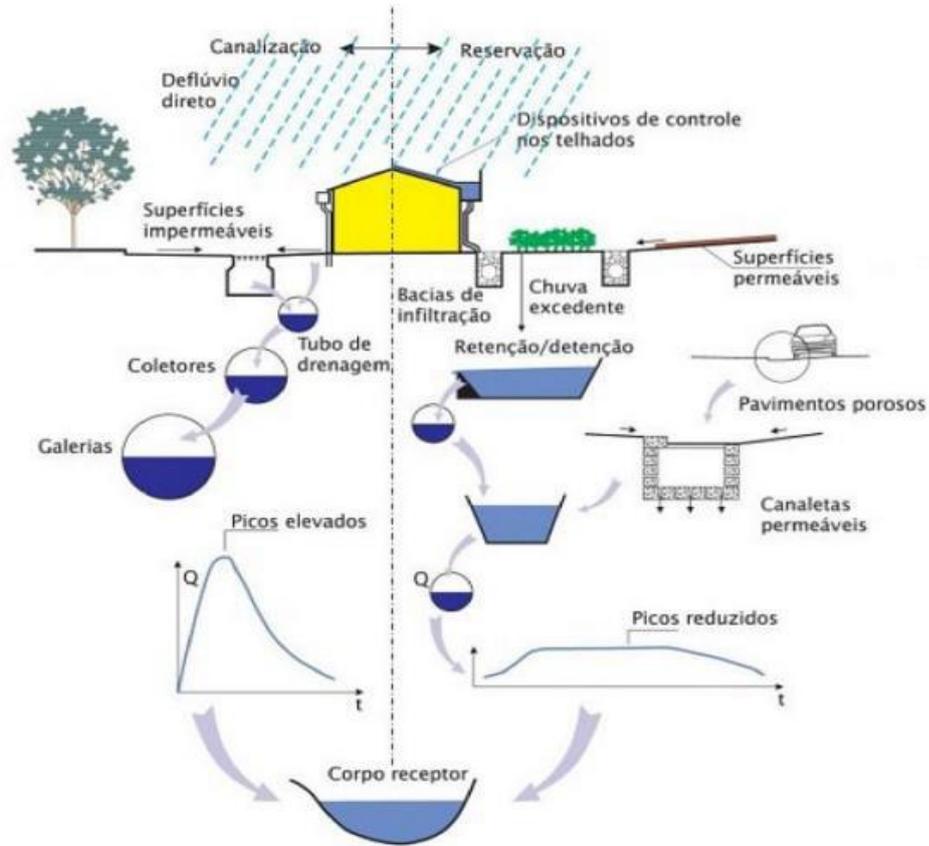
Figura 8 – Ilustração esquemática dos conceitos reservação e canalização

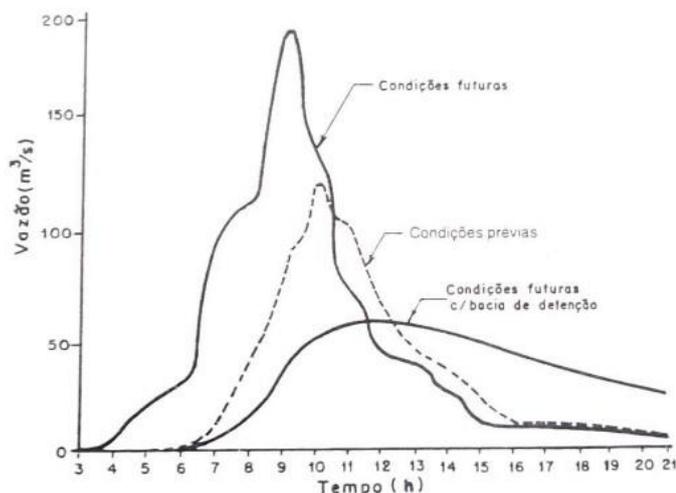
**Figura 9 – Hidrogramas típicos de bacias de detenção**

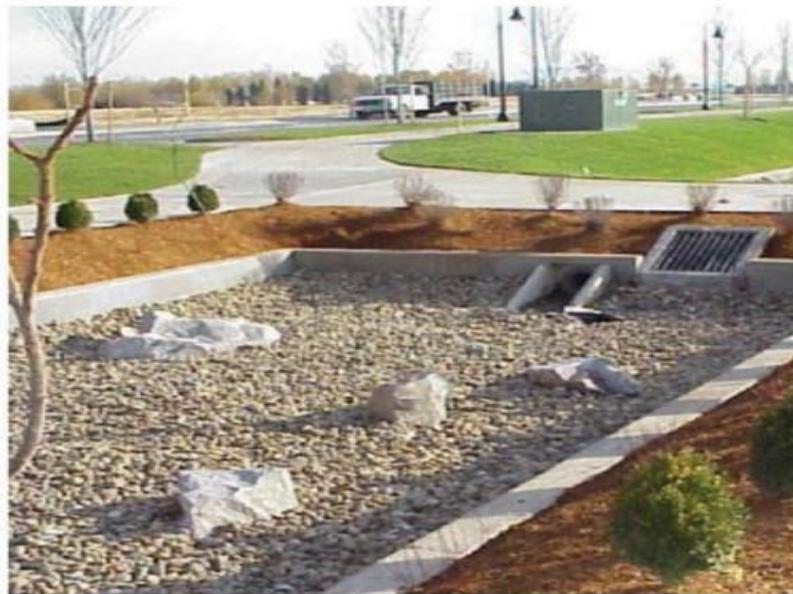
**Figura 10 – Bacias de percolação (Portland, 2002)**

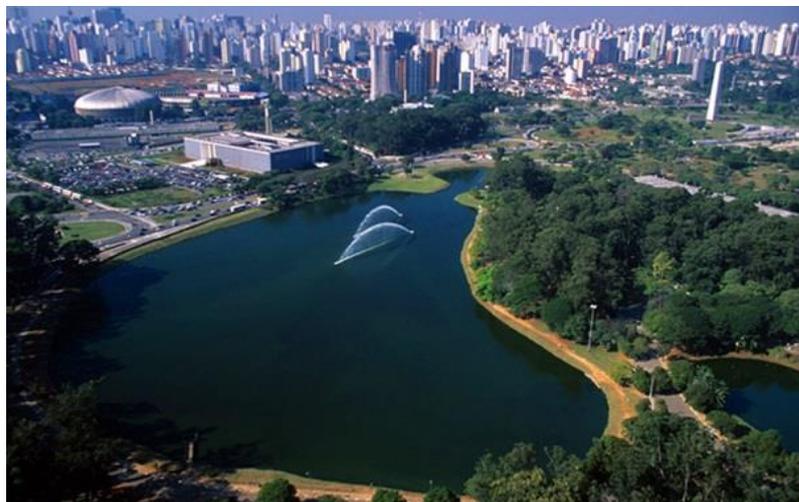
**Figura 11 – Lago de infiltração situado no parque do Ibirapuera – SP**

- b) lagoas de infiltração: conforme exibido na figura 11, são bacias pequenas de detenção construídas com nível de água constante e volume de espera, que auxilia a infiltração pela dilatação do tempo de residência das águas pluviais. (CANHOLI, 2005);

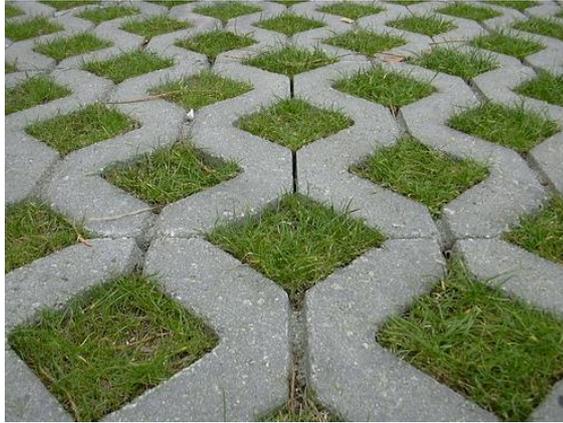
**Figura 12 – Pavimento permeável como exemplo de Contenção na Fonte**

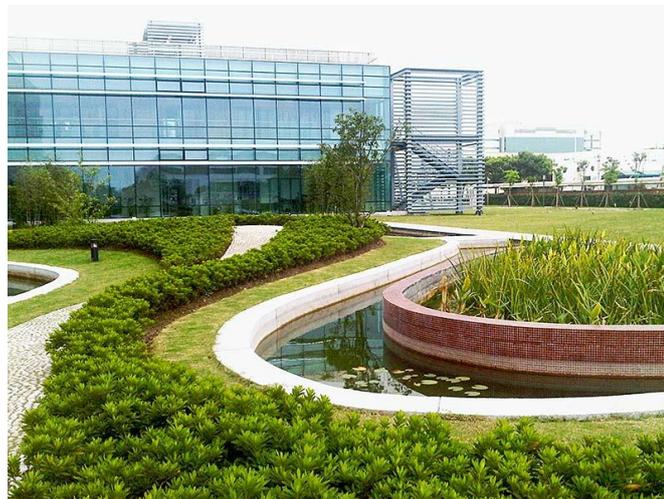
**Figura 13 – Superfície de infiltração**

- d) superfície de infiltração: conforme exemplificado na figura 13, são áreas cobertas por vegetação, pelas quais as águas pluviais infiltram-se de maneira natural na superfície porosa do solo;
- e) valetas de infiltração: são normalmente cobertas de vegetação, sendo na maioria revestidas com gramas. Usualmente são construídas adjacentes a ruas a fim de águas fluviais escoarem para as mesmas. Necessitam de manutenção e limpeza, para restaurar sua capacidade de infiltração. Um modelo de valeta de infiltração se encontra na figura 14.

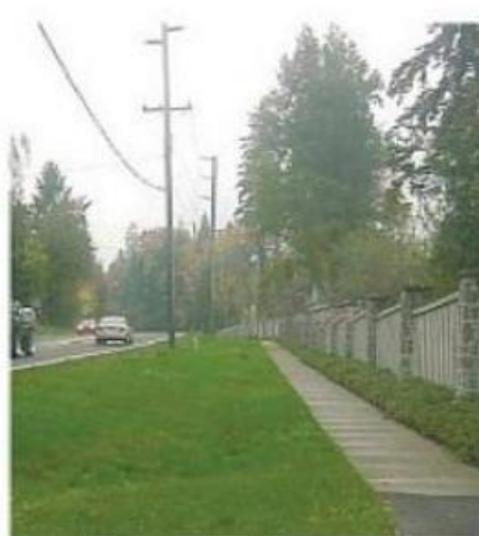
**Figura 14 – Valetas de Infiltração**

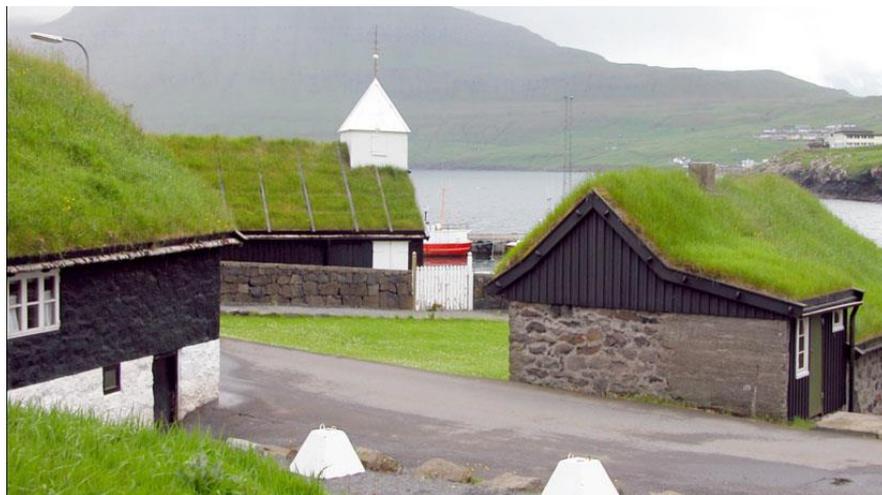
**Figura 15 – Telhado verde**

- a) controle em áreas impermeabilizadas: São dispositivos com propósito de aumentar a capacidade de infiltração e podem estar associadas a estruturas que reservem água precipitada. São geralmente utilizados em locais onde existam grandes áreas impermeabilizadas como estacionamentos, praças públicas, entre outros.
- b) controle nos telhados: Conforme cita Canholi (2009), esse procedimento pode ser alcançado através de um sistema de condutores e calhas, ou telhas, que possuem capacidade de armazenamento. Em compensação, são necessários reforços estruturais em obras já existentes devido a sobrecarga que provocam à estrutura;

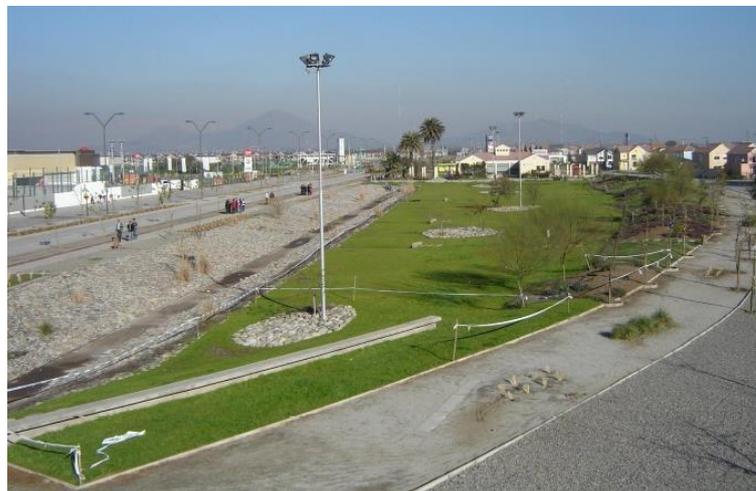
**Figura 16 – Bacia de detenção em Santiago, Chile.**

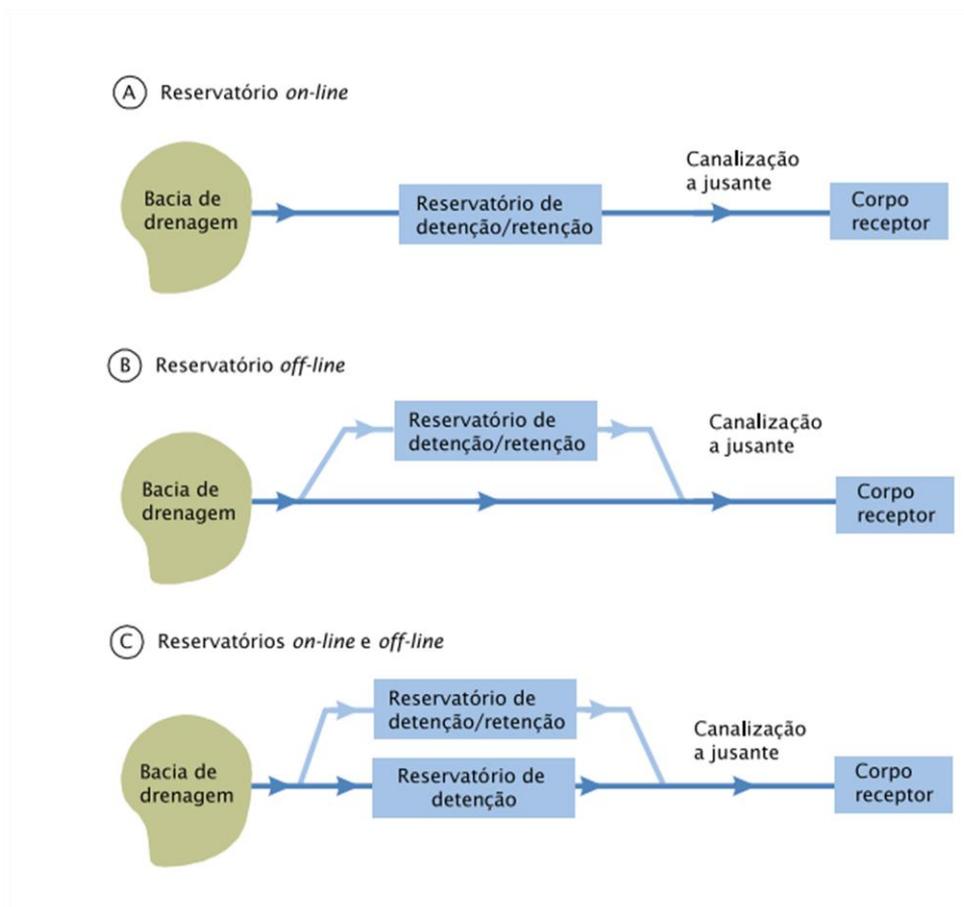
**Figura 17 – Reservatório on-line e off-line**

Os principais tipos de obras de reservação, em geral, podem ser subdivididos em reservatórios on-line e off-line como é ilustrado na Figura 17. O reservatório on-line encontra-se na linha principal do sistema de drenagem, com o objetivo final de retardar o sistema, geralmente ele se encontra no nível do córrego. Já em o reservatório off-line situa-se fora do curso principal do sistema, captando apenas o excesso de água pluvial, devolvendo para o

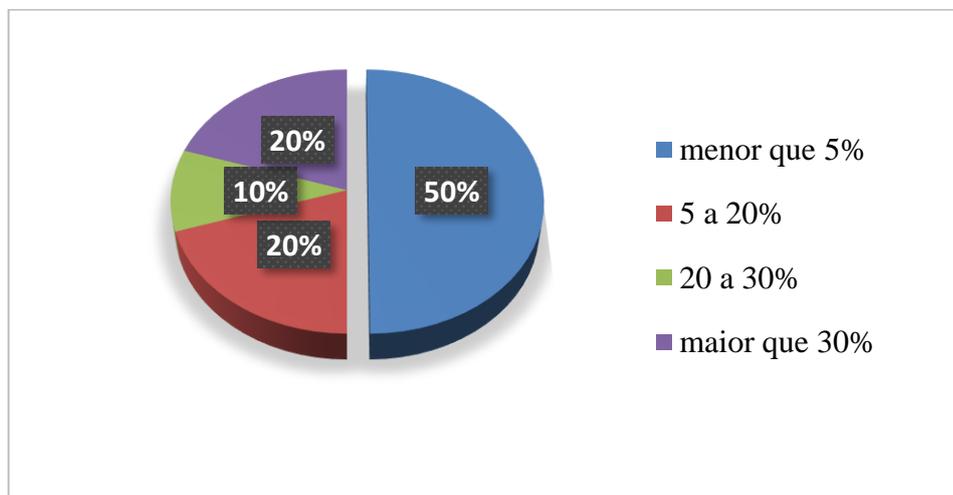
**Gráfico 1 – Porcentagem de área permeável nas edificações pesquisadas em m<sup>2</sup>**

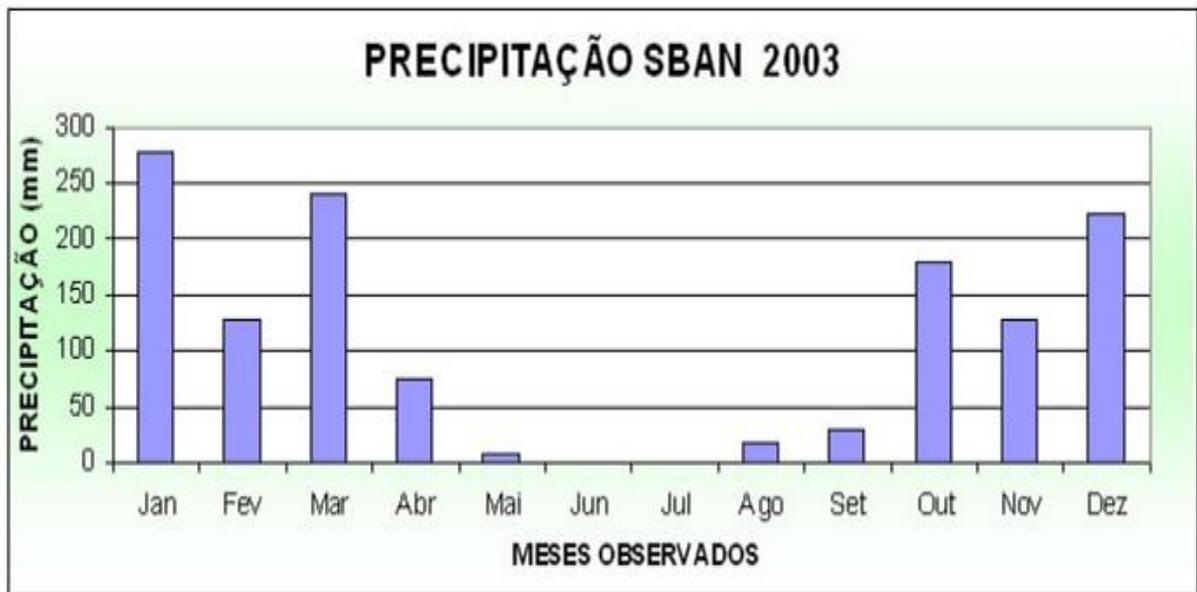
**Figura 23 – Média mensal de precipitação em 2003.**

O canal principal do Córrego das Antas encontra-se em alguns trechos a menos de 30 metros do local de estudo. Nos meses de dezembro, janeiro e março, onde são registrados maiores índices pluviométricos como mostrado na Figura 23, com base em fontes registradas pela estação meteorológica da Base Aérea de Anápolis do ano de 2003 o qual é o representativo padrão climático da cidade, o córrego atinge seu nível máximo, este, por sua vez inunda e alaga todo o seu entorno, em específico a Travessa Washington de Carvalho.

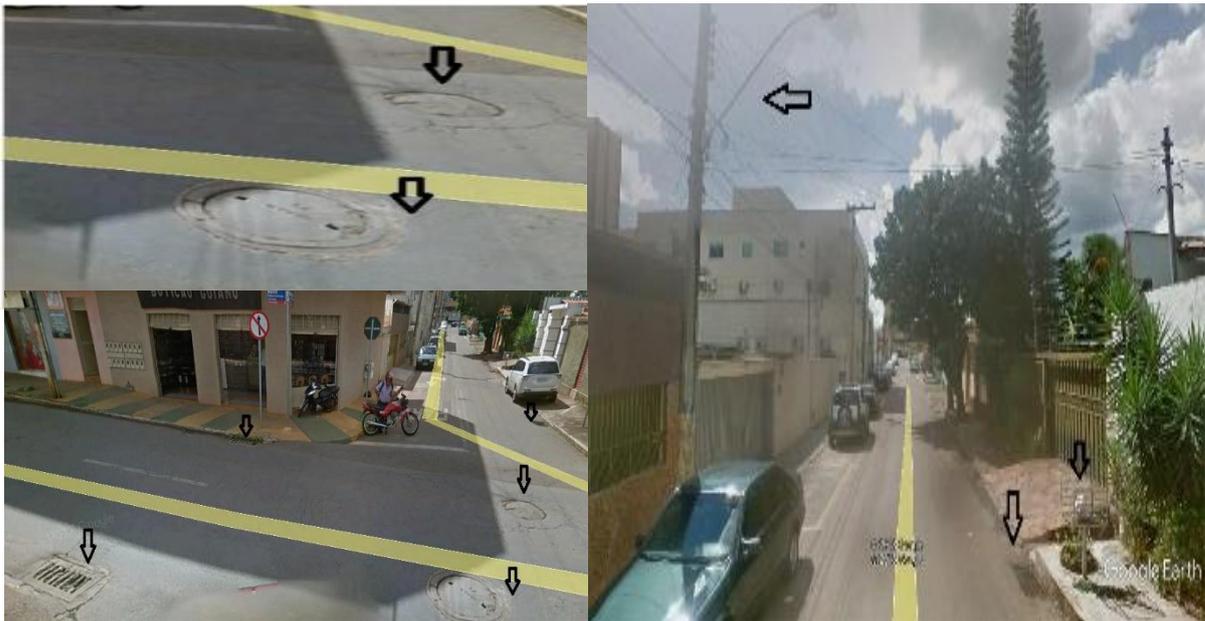
**Figura 25 – Equipamentos de infraestrutura urbana na Travessa Washington de Carvalho**

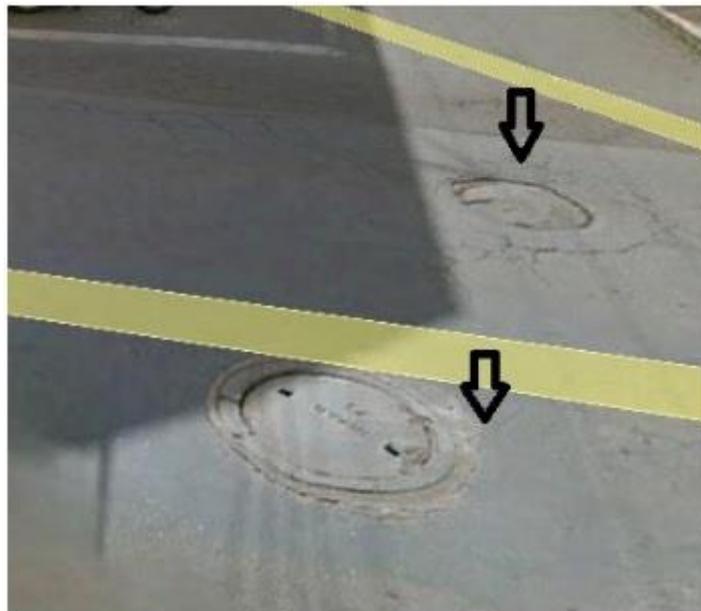
**Figura 26 – Poço de vista de esgoto que segundo os moradores rompe em cenários de alagamentos**

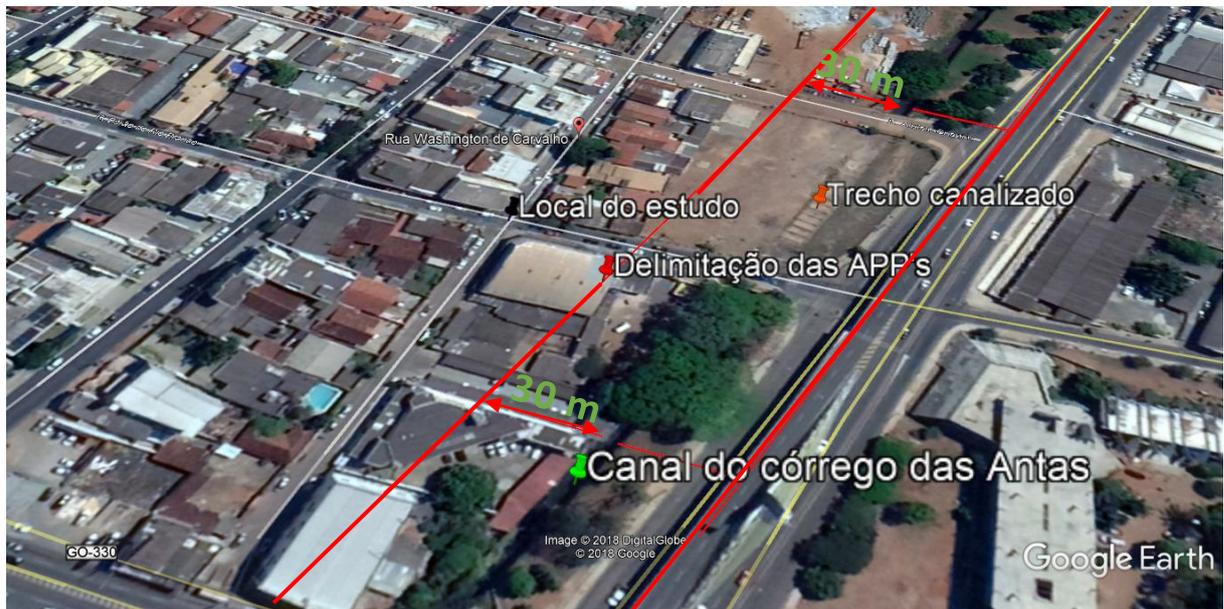
**Figura 27 – Disposição do local em estudo, da APP, e do córrego das Antas**

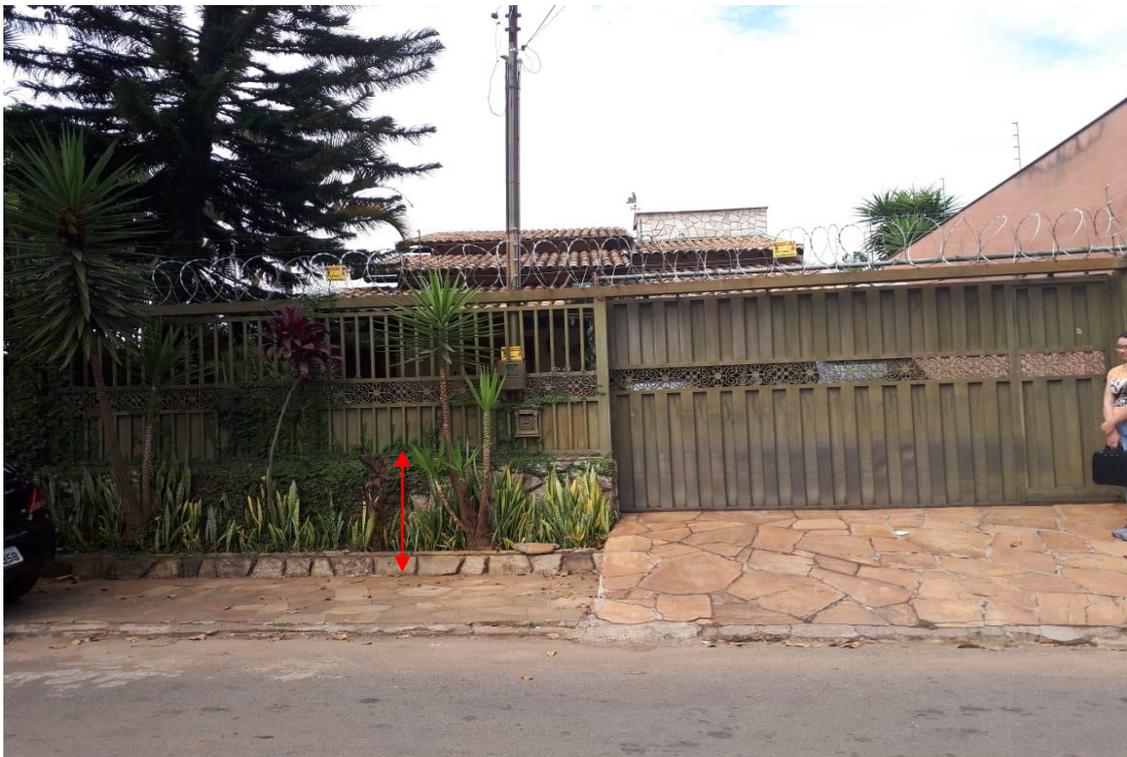
**Figura 28 – Terreno com nível da edificação acima do nível da calçada**

Vale ressaltar que dentre os 30% que disseram não ter realizado nenhum investimento em medidas contra os eventos em questão, 2 deles não são os reais proprietários dos imóveis, e ao se relacionar os fatos obtidos, também foi observado que a maioria desses possuem tempo de moradia entre 1 a 5 anos. Fato esse que indiretamente pode ser correlacionado aos moradores que não assistiram um eventual alagamento, levando-os a não observar tais questões. Porém verificou-se que o nível do terreno construído é bem superior ao da calçada e da rua (Figura 28).

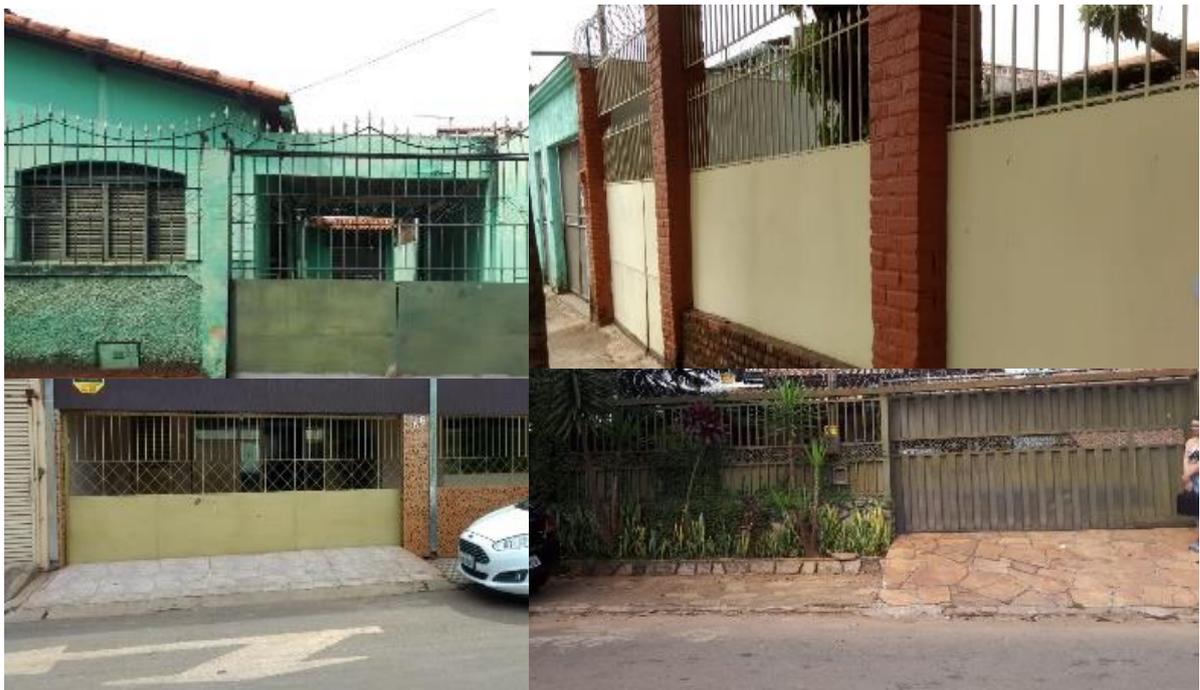
**Figura 29 – Portões de contenção nas residências**

Grande parte dos entrevistados disseram ter adotado tanto portão de contenção (Figura 29) quanto válvula de retenção para conter a água da chuva. Tal fato se explica da seguinte maneira: quando comportas barram a entrada da água, ela pode subir através da saída de esgoto da casa destinando-se aos ralos. Afim de evitar tal cenário, essa saída deve dispor de uma válvula de contenção/retenção que, ativada pela pressão da água, se fecha.

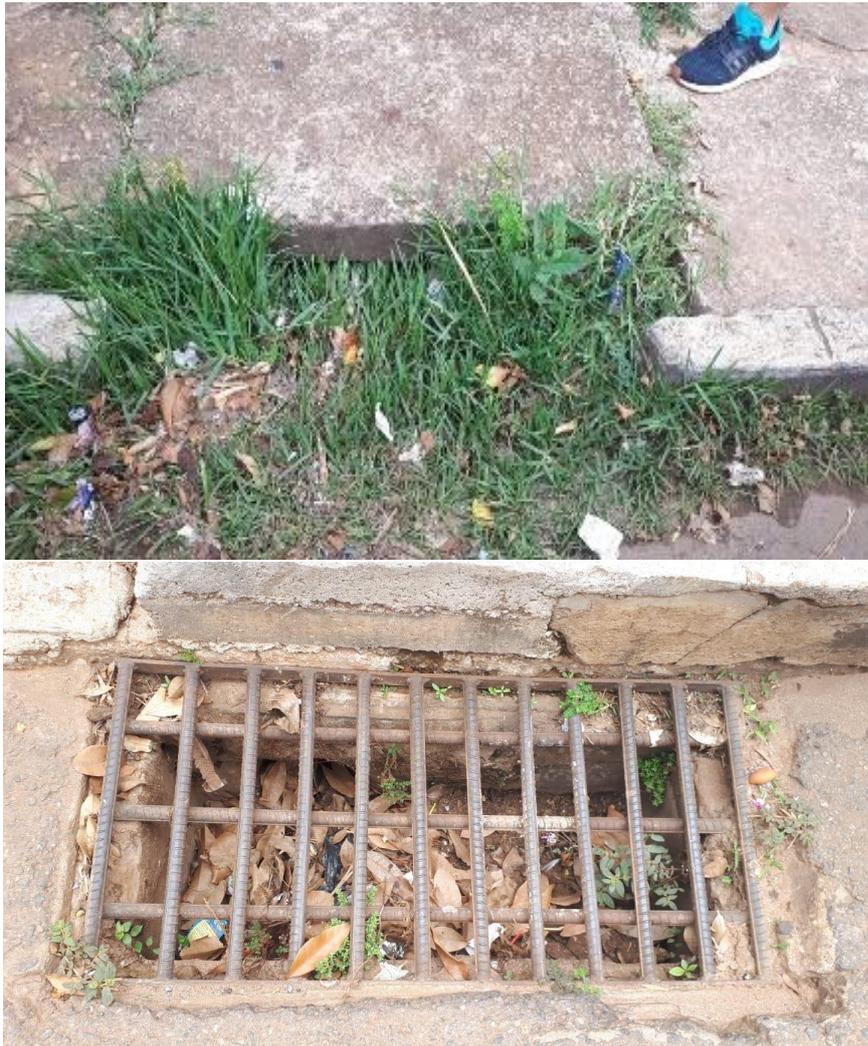
**Figura 30 – Bocas coletoras sem manutenção periódica no local em estudo**

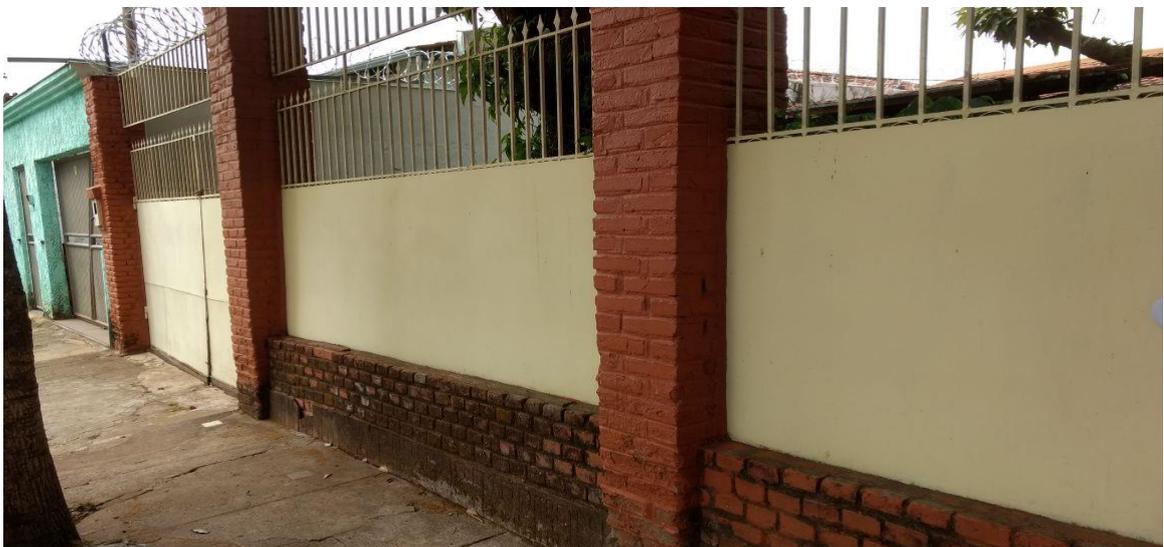
**Figura 31 – Comporta de contenção**

O quadro a seguir apresenta os danos sofridos pelos residentes devido às enchentes ao longo do tempo de moradia de cada um. A maior parte das residências visitadas no trabalho de campo possuem comportas nos portões (Figura 31) ou elevamento do nível do terreno em relação ao das calçadas afim de impedir o avanço das águas até o interior das casas.

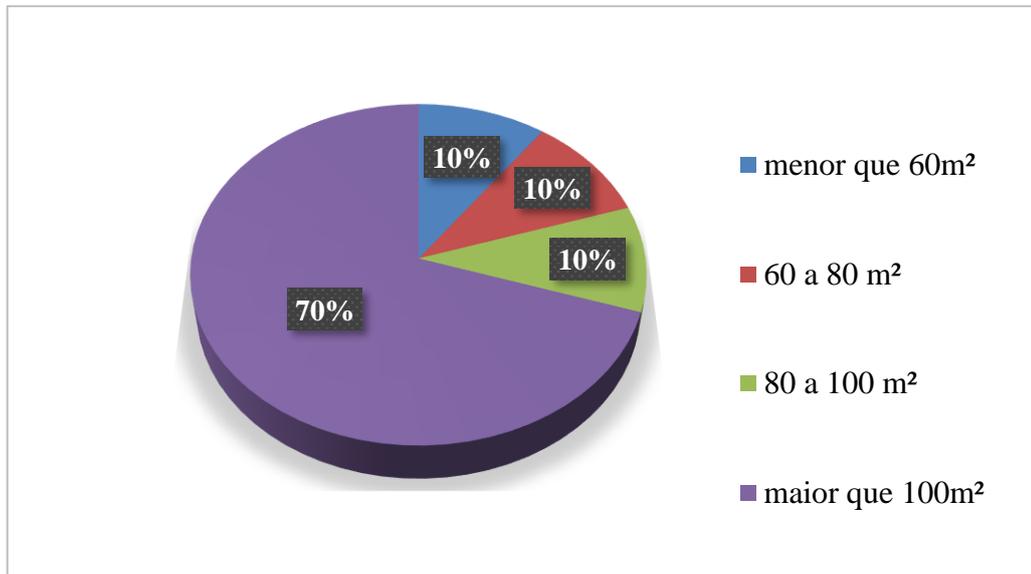
Gráfico 9 – Área construída

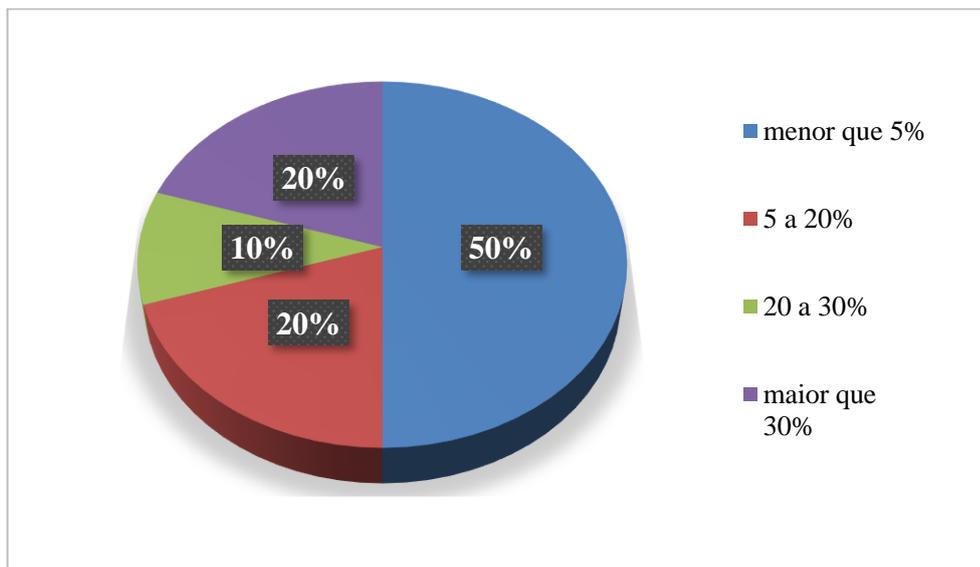
Gráfico 10 – área de permeabilidade em m²

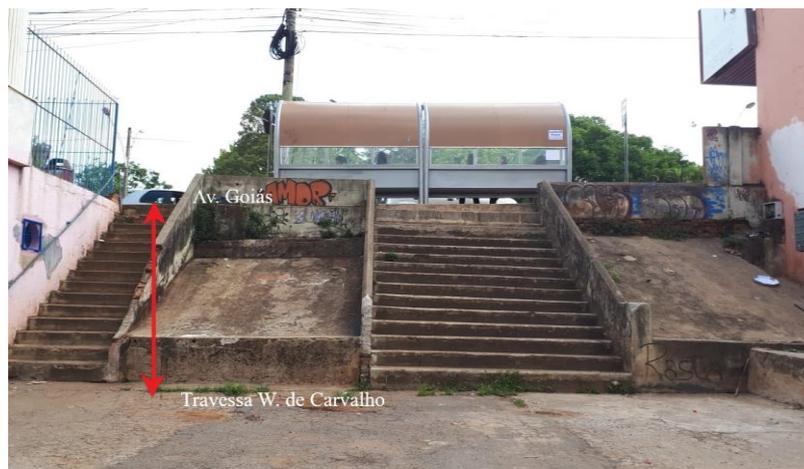
**Figura 36 – Vista desigualdade de cota altimétrica entre Av. Goiás e o local de estudo**

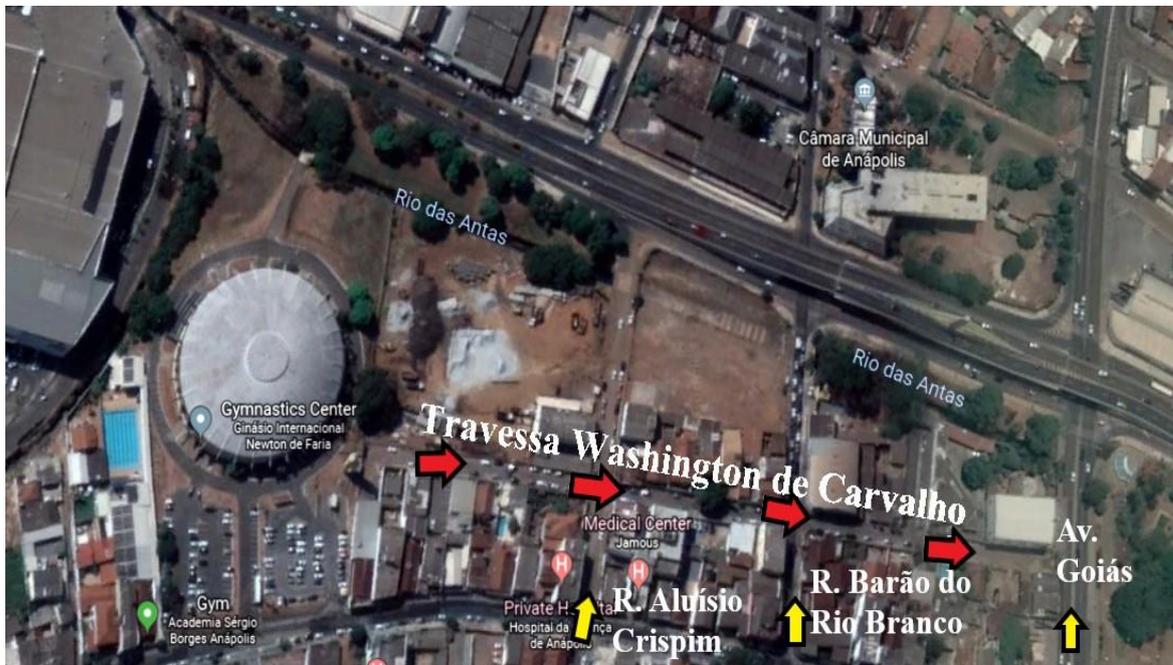
**Figura 37 – Mapa esquemático da Travessa Washington de Carvalho com sentido de escoamento das águas pluviais**

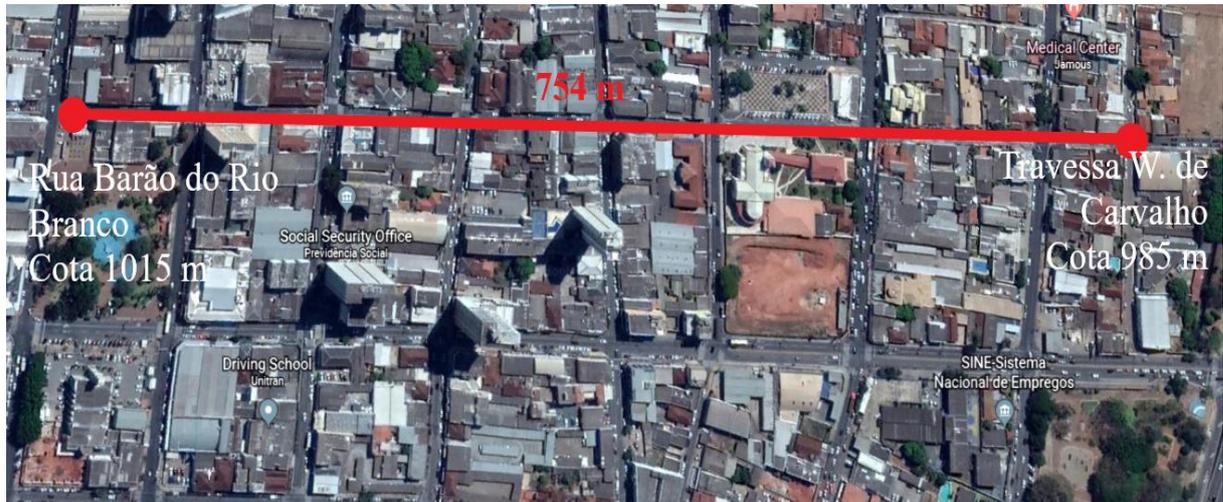
**Figura 38 – Esquema adaptado com cotas e distância entre Ruas Washington de Carvalho e Barão do Rio Branco**

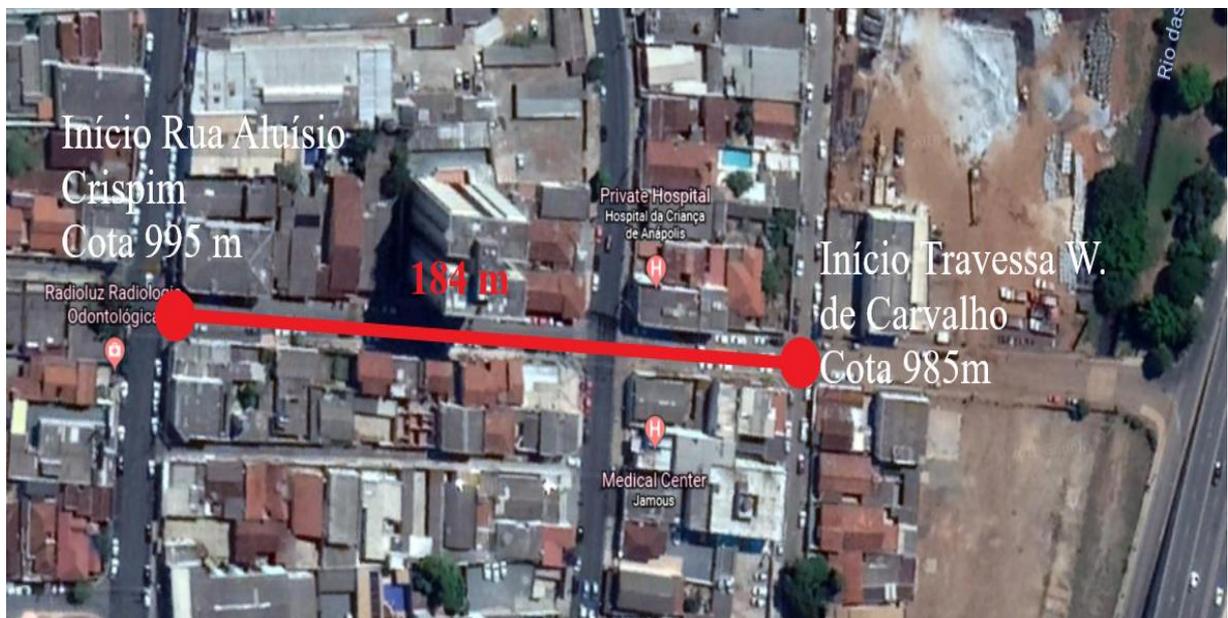
**Figura 39– Esquema adaptado com cotas e distância entre Ruas Washington de Carvalho e Aluísio Crispim**

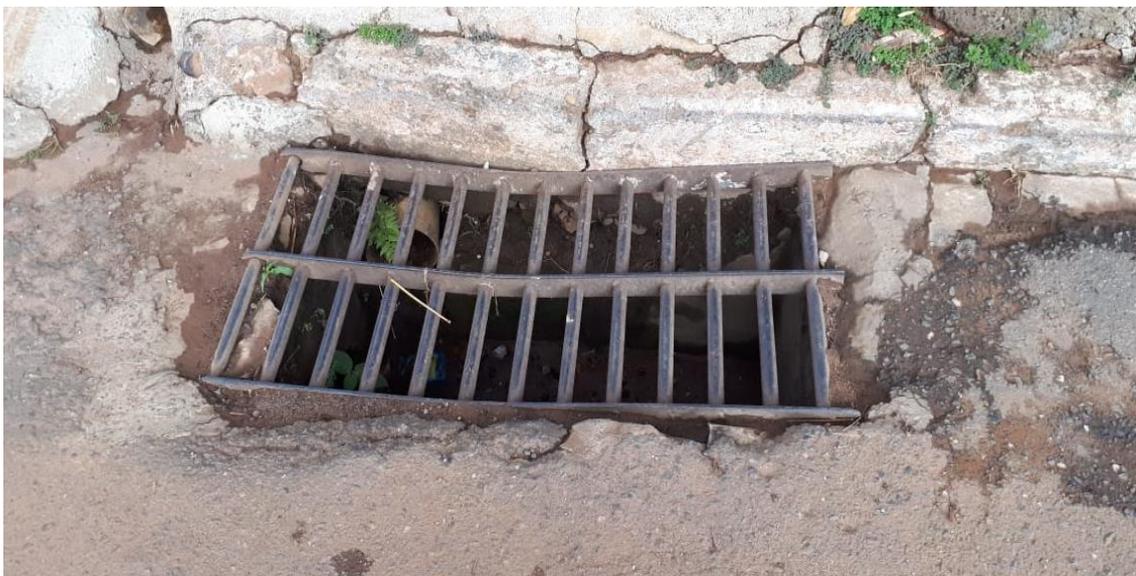
**Figura 40 – Boca coletora do tipo simples com grelha**

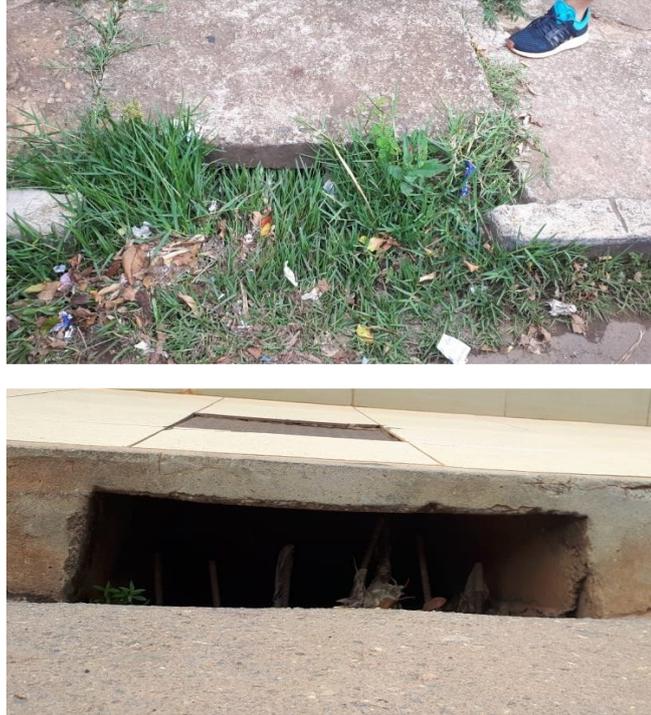
**Figura 41 – Boca de loba do tipo lateral**

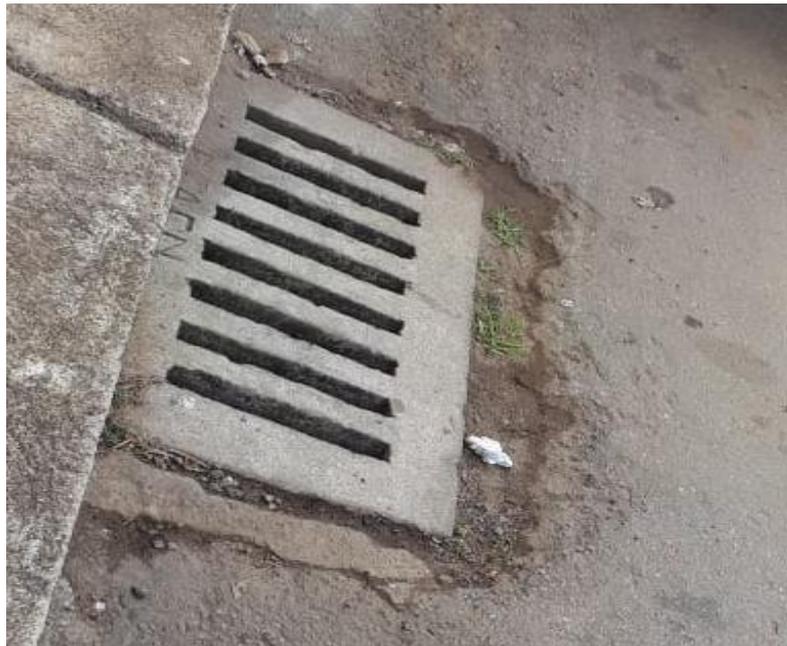
**Figura 42 – Boca coletora com tampa de concreto**

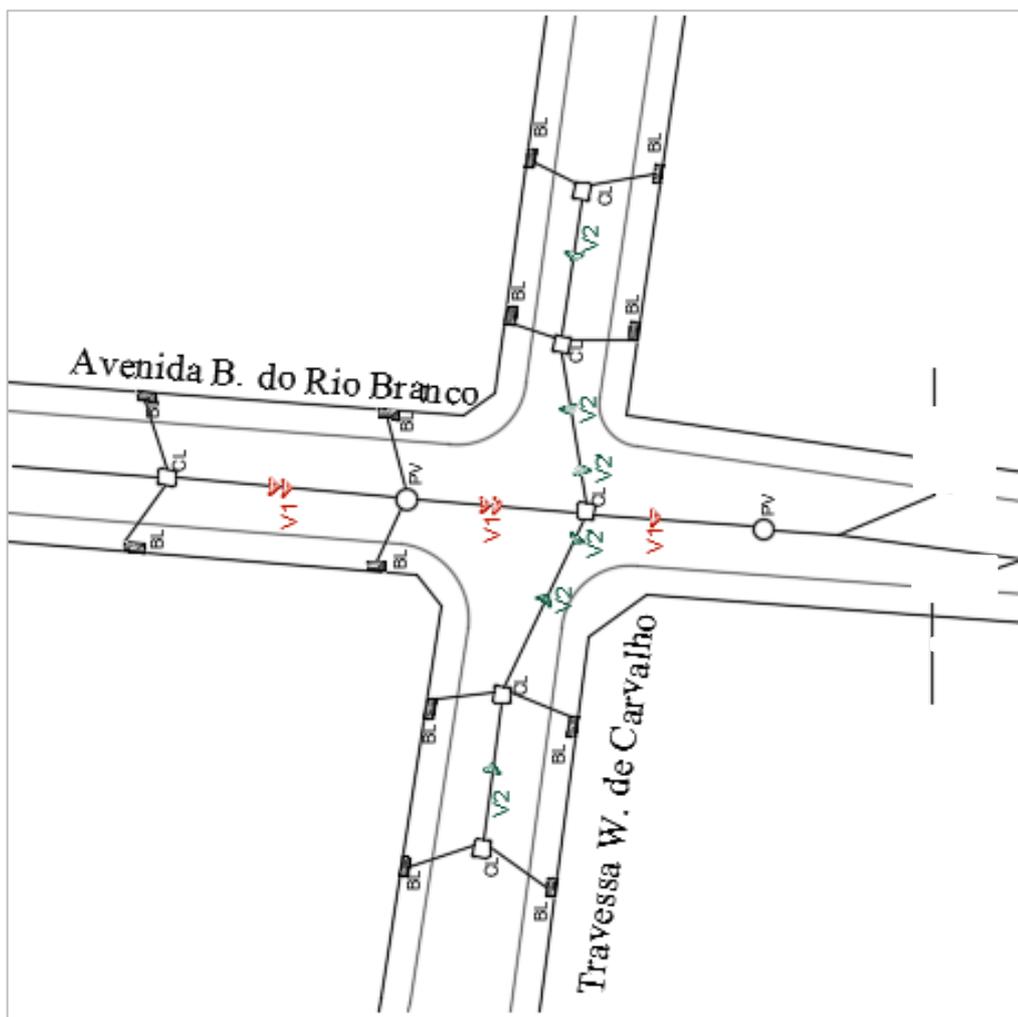
**Figura 43 – Croqui do sistema de drenagem da Travessa W. De Carvalho**

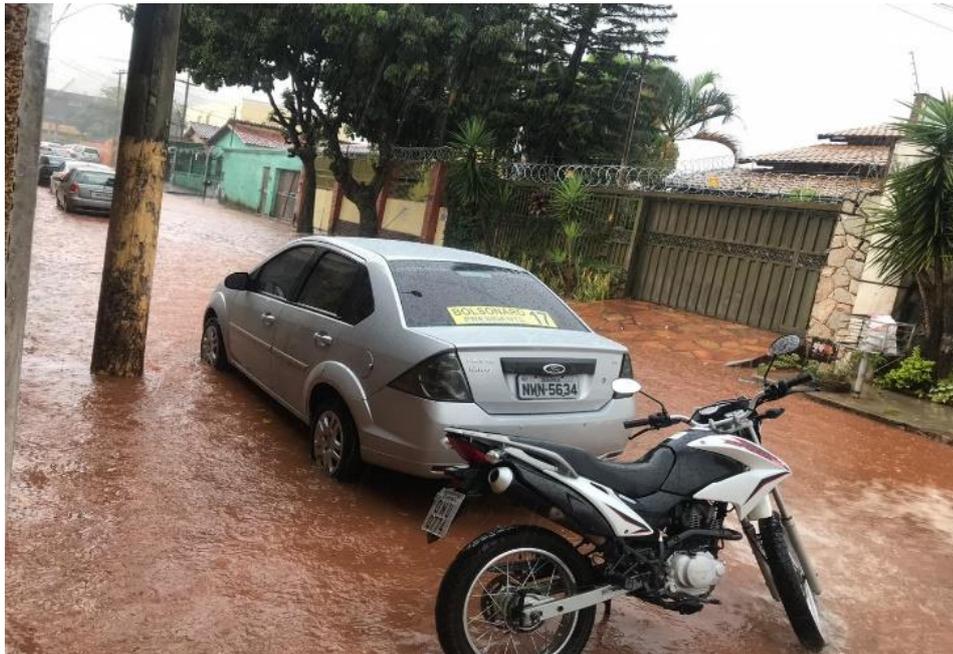
**Figura 44 – Alagamento registrado em setembro de 2018 no local de estudo**

Com isso, contata-se que, nos períodos mais chuvosos no ano, dezembro com média de 225 mm, janeiro com 275 mm, e março com média mensal de 245 mm segundo a SBAN (2003), são registrados grandes percas materiais e danos imateriais aos moradores, comerciantes e motoristas que utilizam da via e são pegos de surpresa pelos alagamentos e enchentes no local. A Figura 44 mostra um alagamento no mês de setembro de 2018 cuja média de precipitação mensal segundo a SBAN (2003) não ultrapassou os 25 milímetro e as águas das chuvas segundo a moradora já haviam baixado.
