**CURSO DE ENGENHARIA CIVIL**

**ESTUDO DE CASO SOBRE ALAGAMENTOS DA TRAVESSA  
WASHINGTON DE CARVALHO – PARA CIDADE DE  
ANÁPOLIS**

**TRABALHO DE CONCLUSÃO DE CURSO SUBMETIDO AO  
CURSO DE ENGENHARIA CIVIL DA UNIEVANGÉLICA**

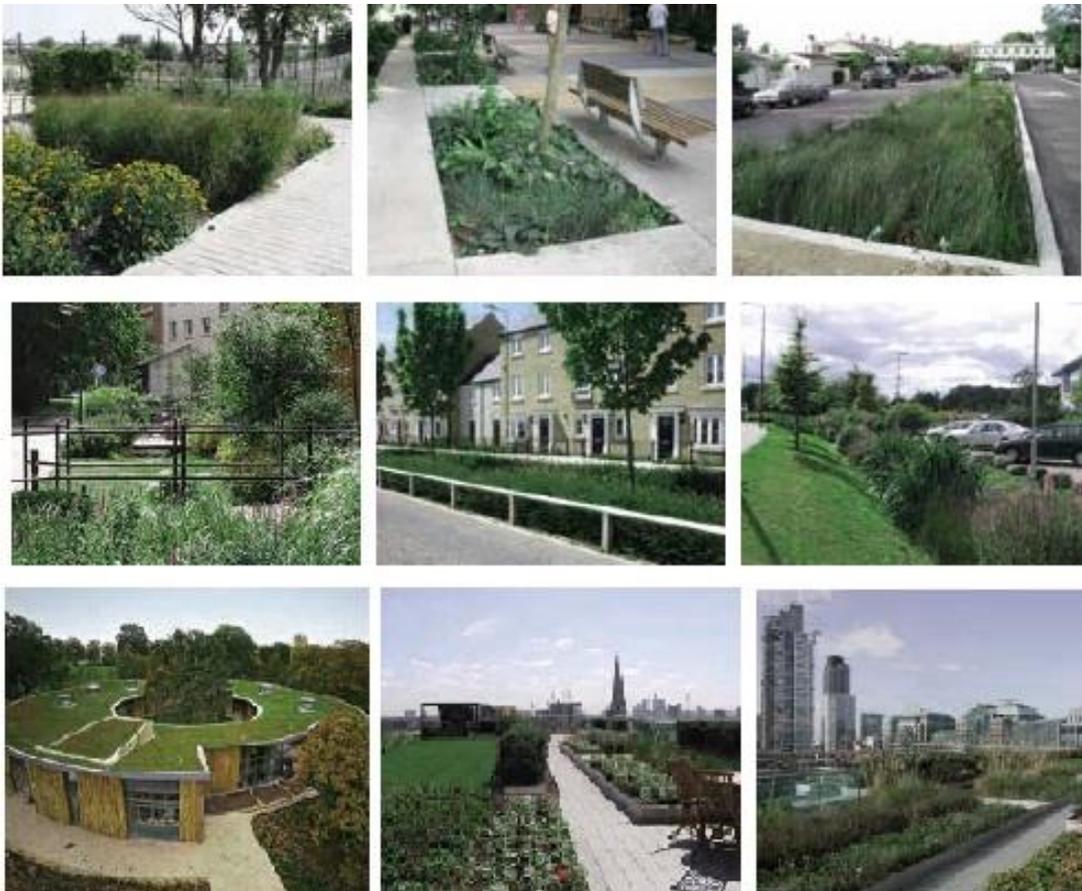
**Figura 45 – Sistema de Drenagem Sustentável (Austrália)**

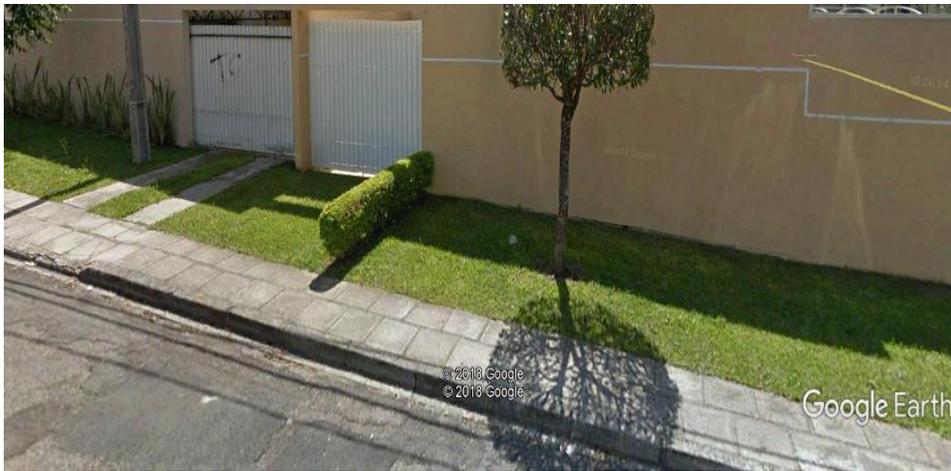
**Figura 46 – Calçadas padronizadas de Curitiba com percentual para infiltração**

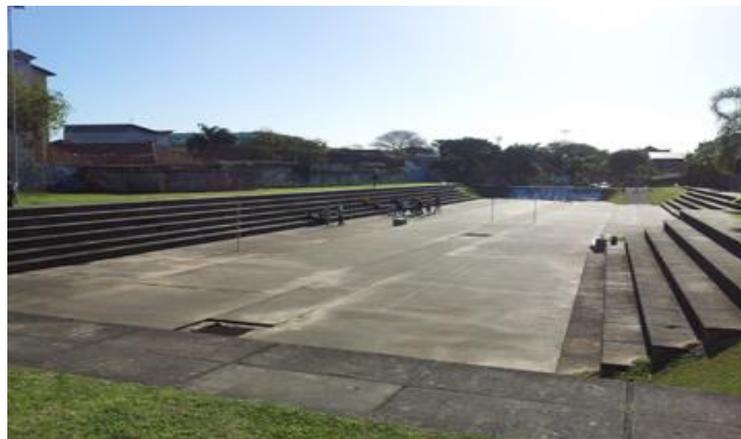
**Figura 48 – Reservatório de detenção temporário, utilizado quando seco como área de lazer.**

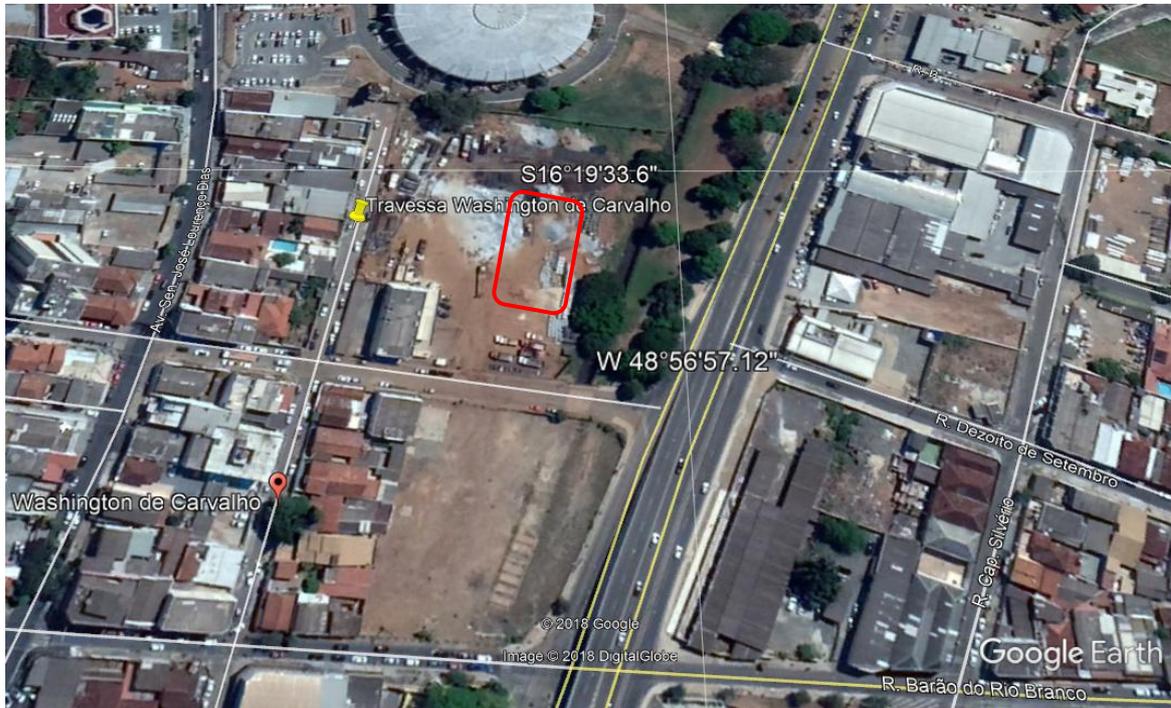
**Figura 49 – Possível aplicação do reservatório de detenção off-line**
