CURSO DE ENGENHARIA CIVIL

**ESTUDO DO GANHO DE RESISTÊNCIA DA APLICAÇÃO DE
MANTA DE FIBRA DE VIDRO EM PILARES DE CONCRETO
SIMPLES**

**TRABALHO DE CONCLUSÃO DE CURSO SUBMETIDO AO
CURSO DE ENGENHARIA CIVIL DA UNIEVANGÉLICA**

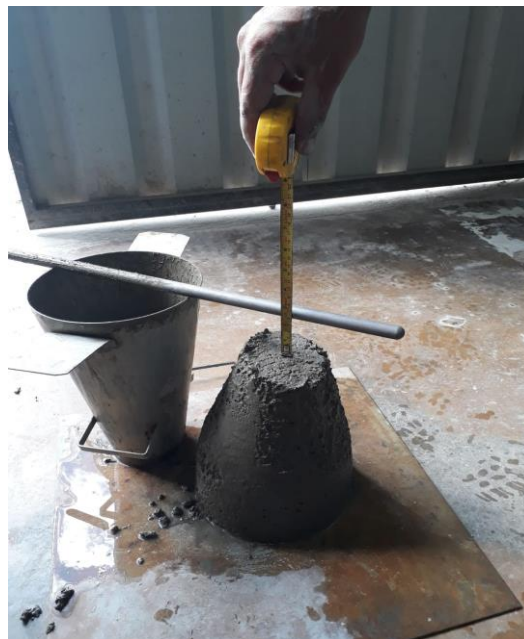
Na camada superior colocou um excesso de concreto sobre a superfície do molde e após efetuar os golpes rasou-se a superfície do concreto com a haste de compactação. O molde foi retirado cuidadosamente, levantando-o na direção vertical em 10 segundos com movimento constante para cima. Logo após a retirada do molde, mediu-se o abatimento do concreto através da diferença entre a altura do molde e a altura do eixo do corpo de prova desmoldado, como ilustrado na Figura 08.

Figura 8 - Abatimento do concreto medido pela diferença entre a altura do molde e a altura do eixo do corpo de prova desmoldado.

Para o cálculo do traço definiu-se o abatimento de 80 ± 10 mm, sendo o abatimento obtido de 70mm, atendendo a trabalhabilidade esperada.

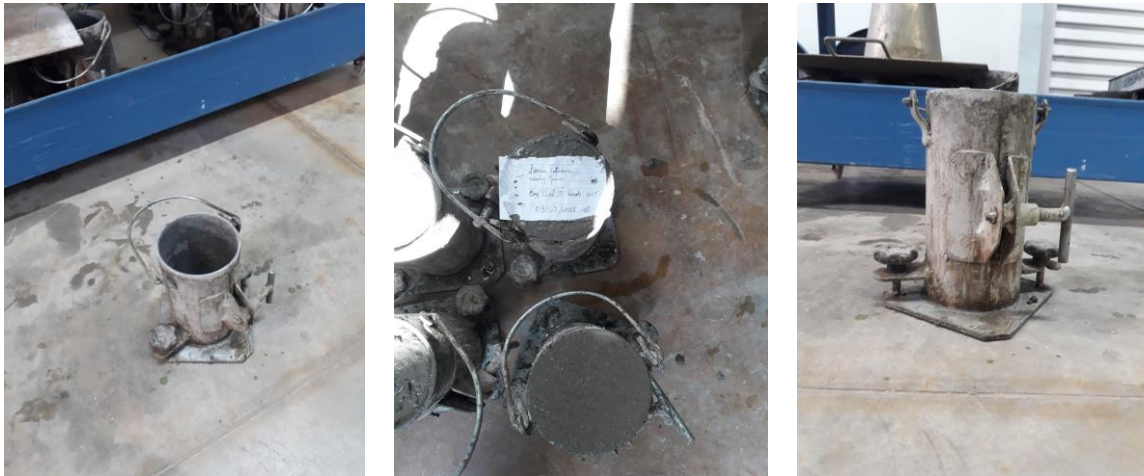
Após esse período, os corpos de prova foram desmoldados, identificados e submetidos à cura úmida até o momento do ensaio, em câmara úmida na mesma faixa de temperatura e umidade relativa do ar superior a 95%. Na câmara úmida os corpos de prova ficaram protegidos de gotejamentos e não foram expostos à ação da água em movimento.

Figura 9 – Corpos de provas cilíndricos nivelados.

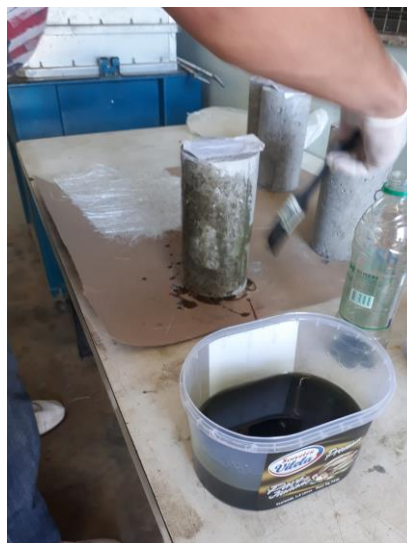
Logo após a mistura dos dois componentes esta foi aplicada direto no concreto, ou seja, por via seca, como mostrado na Figura 10.

Figura 10 - Aplicação no corpo de prova cilíndrico.

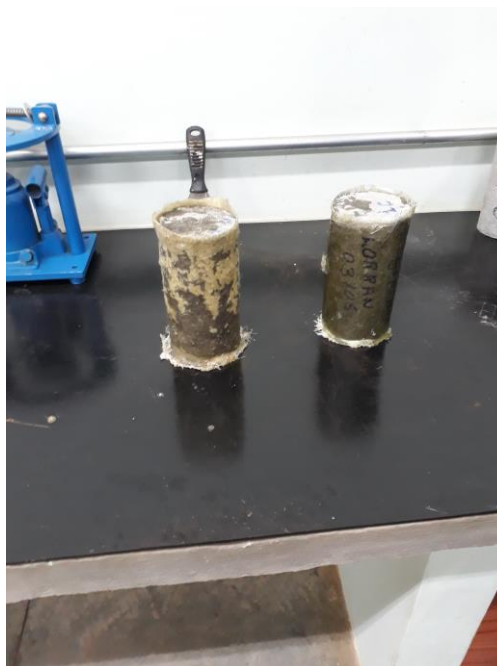
A manta foi aderida logo em seguida, sendo fixada na superfície do concreto com uma camada primaria de resina-endurecedor, e por fim aplicou-se a última camada da mistura (Figura 11). Nos corpos de prova com duas camadas de manta, repetiu-se o processo, fixando a manta e passando a camada de resina-endurecedor para finalizar.

Figura 11 - Finalização do corpo de prova cilíndrico.

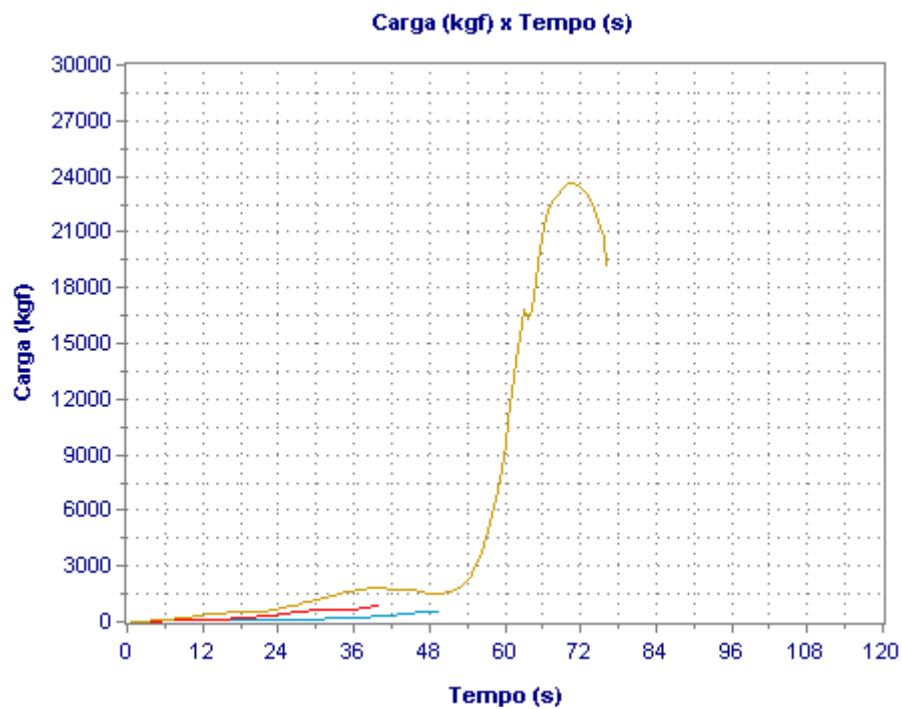
Gráfico dos Ensaios

Id. CP	Idade	Tensão Ruptura	Carga Ruptura	Tipo
01	35	29,5 (MPa)	23.620 (kgf)

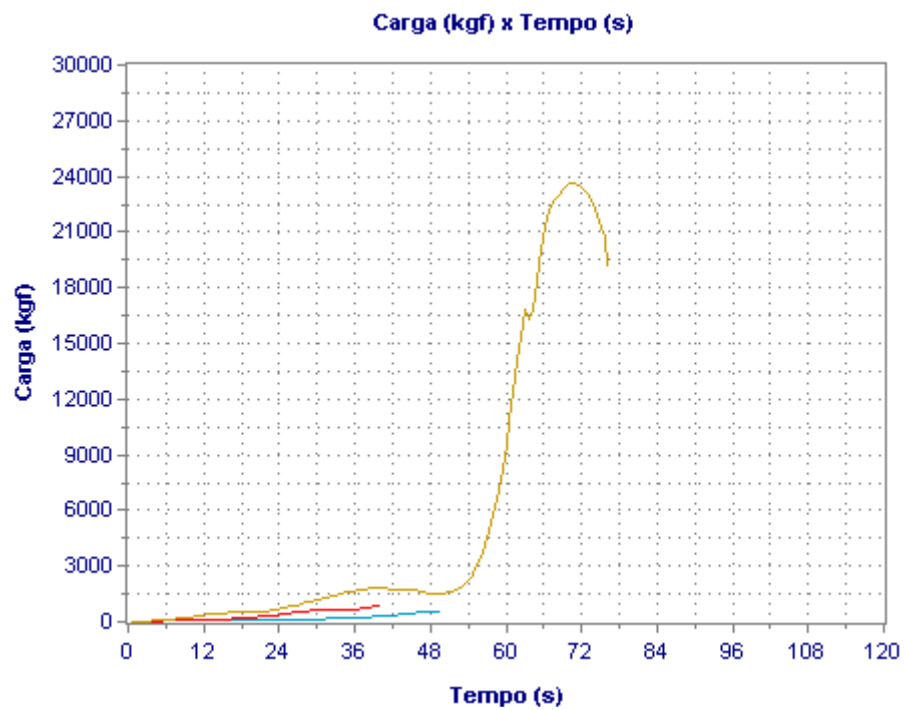
Gráfico dos Ensaios

Id. CP	Idade	Tensão Ruptura	Carga Ruptura	Tipo
01	35	29,1 (MPa)	23.299 (kgf)
