PATOLOGIAS EM PAVIMENTO ASFÁLTICO

**TRABALHO DE CONCLUSÃO DE CURSO SUBMETIDO AO
CURSO DE ENGENHARIA CIVIL DA UNIEVANGÉLICA**

3 ESTUDO DE CASO: APLICAÇÕES DE TÉCNICAS DE REPARAÇÃO DE PAVIMENTO NO MUNICÍPIO DE ANÁPOLIS

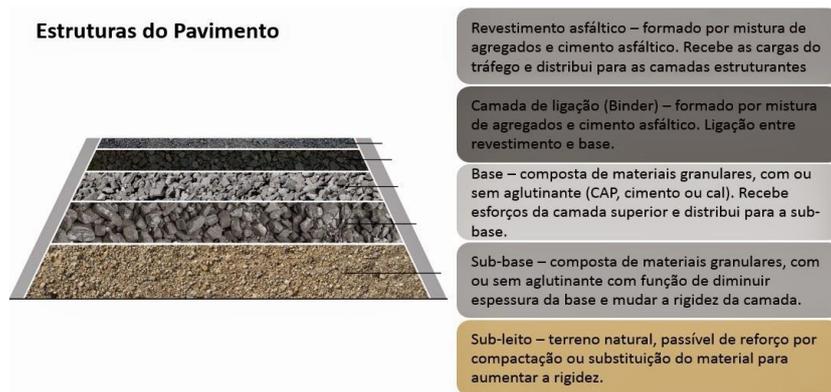
Figura 1 - Camadas do pavimento

A figura 1 mostra como são dispostas as camadas desse pavimento e a figura 2 apresenta as diferenças entre os tipos de pavimentos existentes em relação a disposição das suas camadas

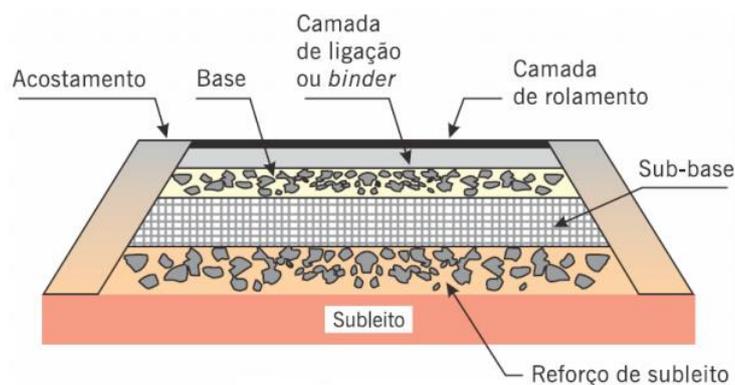
Figura 3 - Camadas do pavimento flexível

Esses pavimentos normalmente são constituídos de revestimentos betuminosos sobre camadas granulares e são consideradas as características geotécnicas dos materiais utilizados nas camadas. Sua capacidade de suporte de carga se dá em função da distribuição em camadas superpostas como mostram as figuras 3, 4 e 5.

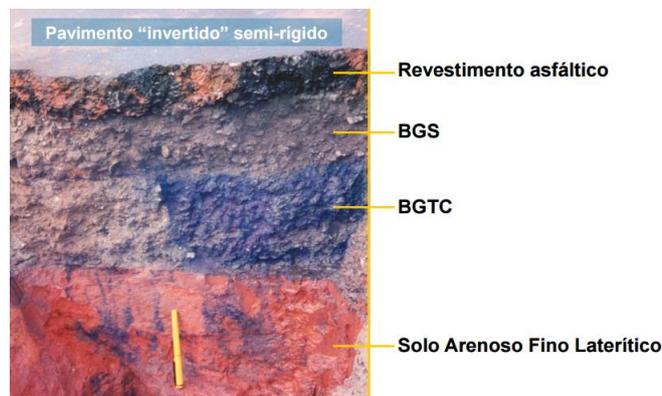
Figura 6 - Pavimento semirrígido

“Pavimento semirrígido é constituído por revestimento asfáltico e camadas de base ou sub-base em material estabilizado com adição de cimento. O pavimento semirrígido é conhecido como pavimento do tipo direto quando a camada de revestimento asfáltico é executada sobre camada de base cimentada e do tipo indireto ou invertido quando a camada de revestimento é executada sobre camada de base granular e sub-base cimentada.” (DEP. ESTRADAS E RODAGENS - DIRETORIA DE ENGENHARIA – SP, p. 21, 2006)

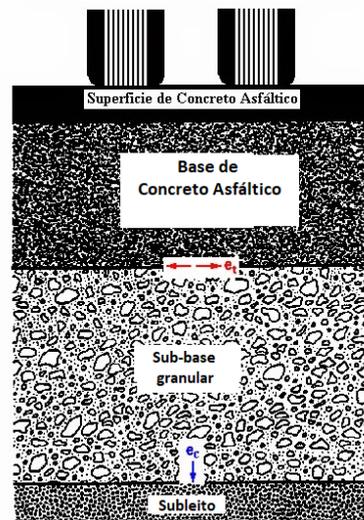
Figura 7 - Pavimento Deep Strength

Nesse pavimento, como pode ser observado na figura 7, a camada de revestimento e a base são de asfalto e a sub-base de material granular ou solo.

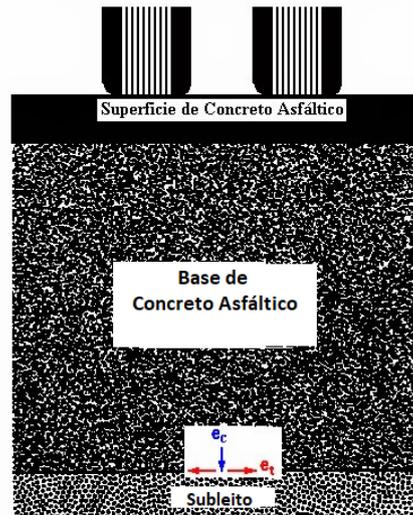
Figura 8 - Pavimento Full Deep Strength

“Pavimentos Full-depth são construídos colocando-se camadas de materiais asfálticos acima do solo (modificado ou não) ou da camada de Sub-base. Pavimentos Deep-strength consistem em camadas de materiais asfálticos sobre uma fina camada de base granular. Ambos os tipos de pavimentos permitem que engenheiros apliquem um pavimento que possua uma camada total mais fina do que no caso de pavimentos que utilizem camadas granulares grossas” (NEWCOMB; WILLIS; TIMM, 2002)

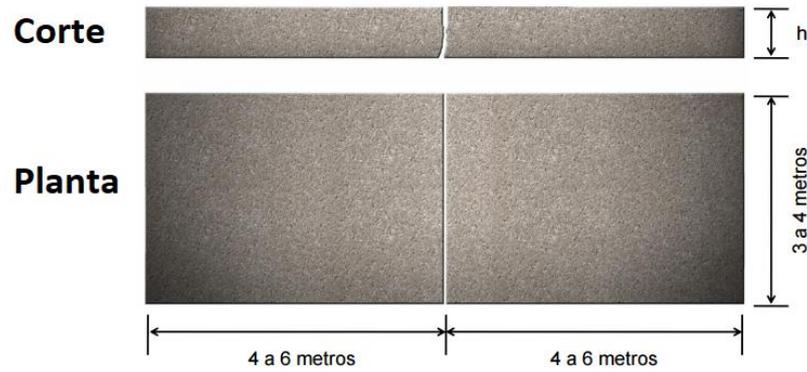
Figura 11 - Pavimento de concreto simples

Este tipo de pavimento, como mostra a figura 11 é definido na Norma NBR 7583 – Execução de pavimentos de concreto simples por meio mecânico, da Associação Brasileira de Normas Técnicas (ABNT) é o pavimento de concreto de cimento Portland no qual as tensões solicitantes são combatidas tão somente pelo próprio concreto e que não contém nenhum tipo de armadura distribuída, não se considerando como tal, eventuais sistemas de ligação, ou de transferência de carga entre as placas formadas pelas juntas longitudinais e transversais, nem armaduras de retração, também eventualmente exigidas pelo projeto e aplicadas em poucas placas isoladas de forma, tamanho ou função não usuais.

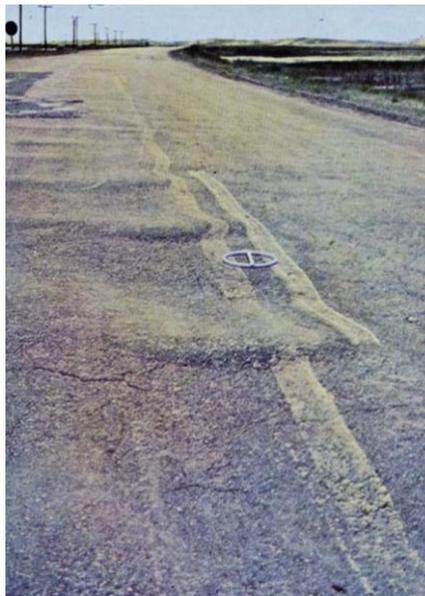
Figura 14 - Corrugação

Causas: podem estar relacionados à má execução e falha estrutural; instabilidade da mistura betuminosa; baixa resistência e/ou contaminação da massa asfáltica; dosagem errada de elementos na preparação da mistura; tensões cisalhantes horizontais causadas pelas ações de frenagem e aceleração de veículos na superfície.

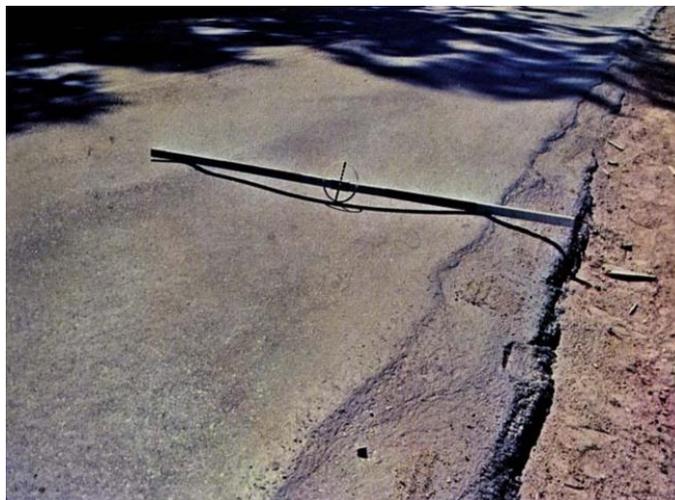
Figura 15 - Afundamento da trilha de roda

Causas: essas deformações estão associadas a ação repetitiva da passagem das rodas de automóveis que exercem cargas compactantes e endurecedoras da camada asfáltica; cisalhamento causado pelo enfraquecimento do revestimento devido à infiltração de água; camada de revestimento com espessuras insuficientes; compactação inadequada; no caso de afundamentos plásticos deformação de uma ou mais camadas do pavimento e/ou do subleito causando elevações ao longo dos lados do afundamento, de acordo com (SILVA, 2008) quando sua extensão for de até 6 metros é denominado “Afundamento Plástico Local – A.L.P.” e em casos onde a extensão for maior que 6 metros é denominado “Afundamento Plástico da Trilha – A.T.P.”; no caso de afundamentos de consolidação, ocorrem pela consolidação diferencial em camadas do pavimento e/ou subleito, quando sua extensão for de até 6 metros é chamado de “Afundamento de Consolidação Local – A.L.C.” e quando maiores que 6 metros, são denominados “Afundamento de Consolidação da Trilha – A.T.C.”

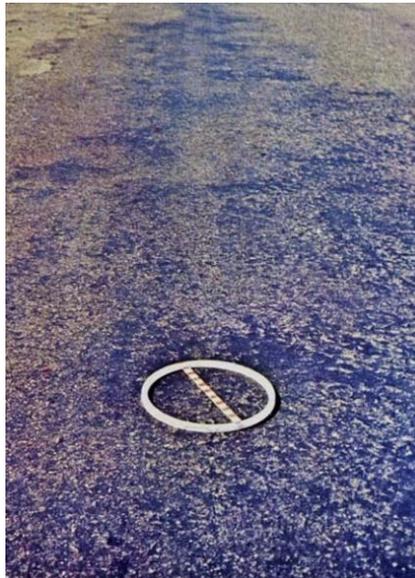
Figura 16 - Exsudação

Causas: ocorre devido a temperaturas elevadas e a ação repetitiva do tráfego, somando-se a erros na dosagem (excesso) de ligante betuminoso e/ou baixo índice de vazios da mistura, fazendo com que se expanda, transpondo o ligante para a superfície do revestimento onde se concentrará dando um aspecto brilhoso ao asfalto.

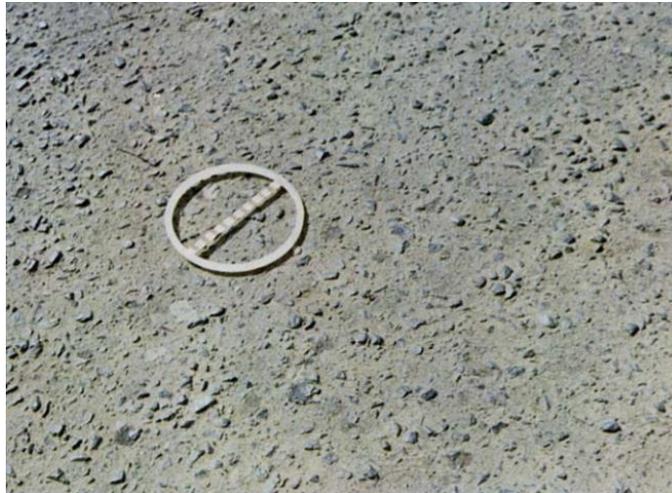
Figura 17 - Desgaste

obra, é possível que tenha sido causado pelo superaquecimento da mistura na usina, ou pela falta do elemento ligante.

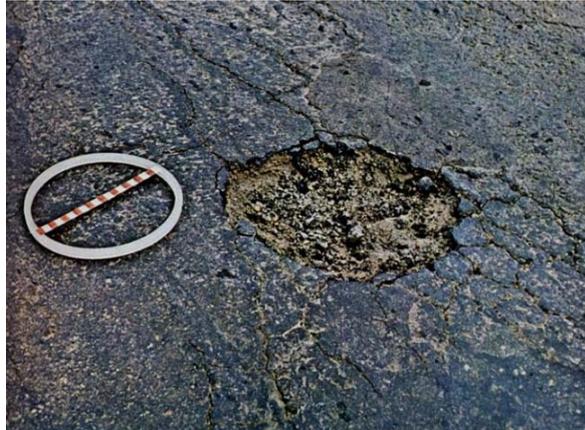
Figura 18 - Panela

Causas: basicamente as panelas (buracos) são causadas pelos afundamentos, desgaste e principalmente pelo trincamento por fadiga em estágio terminal. Na medida em que as trincas de fadiga se desenvolvem, elas vão se interligando formando placas que, devido a junção de água e tráfego, serão arrancadas dando origem a buracos no pavimento. Por isso são nos meses chuvosos que as panelas tendem a se formar. Também podem ocorrer devido à má execução da drenagem durante a construção, a falta de ligante, baixa resistência das camadas superiores e revestimento asfáltico delgado.

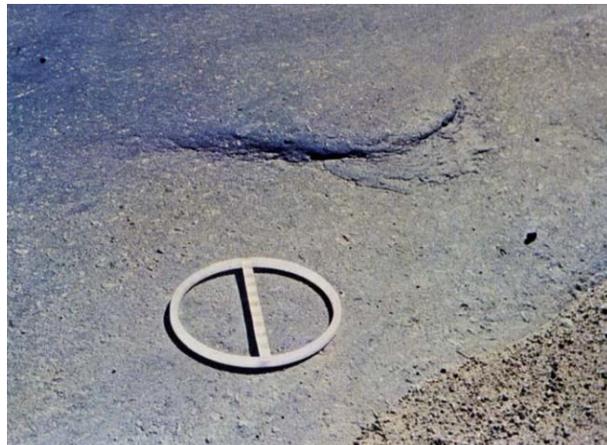
Figura 20 - Escorregamento

Características: é um movimento horizontal do revestimento asfáltico que gera trincas em forma de meia-lua causadas por esforços de tração das cargas de roda mais frequentes nos locais em que os veículos costumam frear e acelerar, como é visto na figura 20. Com o passar do tempo a capa asfáltica/revestimento irá escorregar, deixando as camadas inferiores do pavimento expostas. São mais frequentes em: “Rampas acentuadas (aclives ou declives), curvas horizontais de raio pequeno, interseções e próximo a paradas de ônibus ou obstáculos (lombadas ou sonorizadores)”. (MANUAL DE PAVIMENTAÇÃO, p.100, DNIT 2006)

Causas: O problema do escorregamento pode ser causado pela falta de limpeza entre a camada asfáltica e a camada do revestimento gerando uma ligação inadequada entre essas; em casos em que a espessura da camada asfáltica esteja muito reduzida, pode ocasionar uma inércia limitada do revestimento; em temperaturas elevadas podem ocorrer deformações plásticas permanentes; outra causa é a baixa aderência que resulta em deslizamento e a baixa resistência da massa que resulta em deformação.

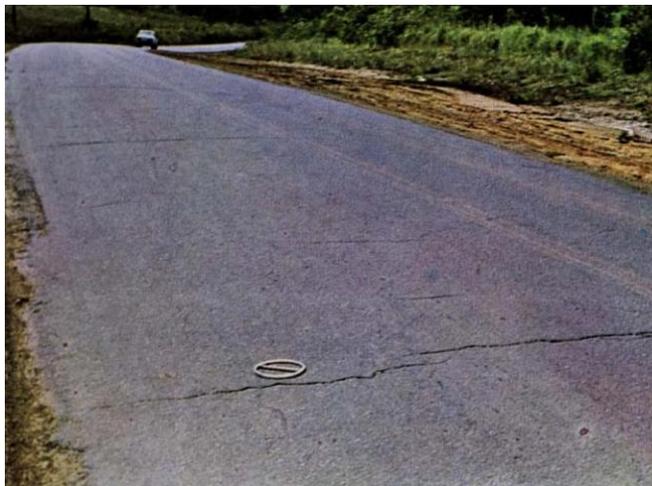
Figura 21 - Trincas transversais

Características: De acordo com Paulo Fernando A. Silva, as trincas transversais são trincas isoladas e perpendiculares ao eixo, como na figura 21. Quando o comprimento da trinca for superior a 1 metro ela é chamada de Trinca Transversal Longa e quando inferior a 1 metro é chamada de Trinca Transversal Curta.

Causas: Podem ocorrer devido as movimentações térmicas (contração x dilatação) que causam reflexão nas juntas ou trincas subjacentes; ocorrem também devido a ação desgastante do tráfego ou em função de retração da camada asfáltica.

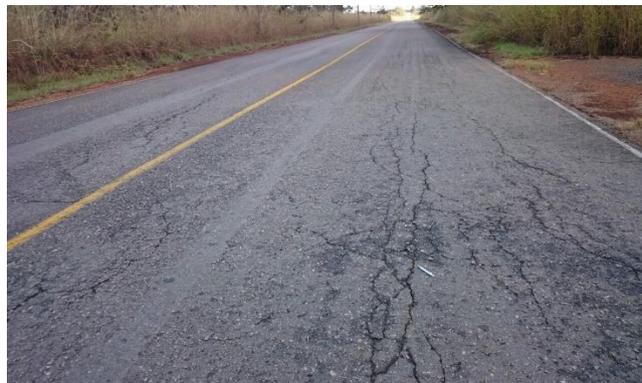
Figura 23 - Trincas por reflexão

Características: O fenômeno da reflexão de trincas consiste na propagação de juntas e trincas através da camada asfáltica, até que estas apareçam na superfície do pavimento como apresenta a figura 22. “Quando as trincas são refletidas, a resistência estrutural decresce, permitindo a entrada da água, que acelera o processo de deterioração do pavimento e aumenta os custos de manutenção” (LYTTON, 1898; *apud* PRIETO et al.,2007).

Causas: A reflexão, como sugere Prestes (2001) ocorre como uma consequência do trincamento existente em uma das camadas subjacentes e se propaga rumo à superfície até

atingir a camada do revestimento asfáltico. Sendo assim, esse tipo de trinca pode se manifestar de diferentes formatos como longitudinal, irregular ou interligada.

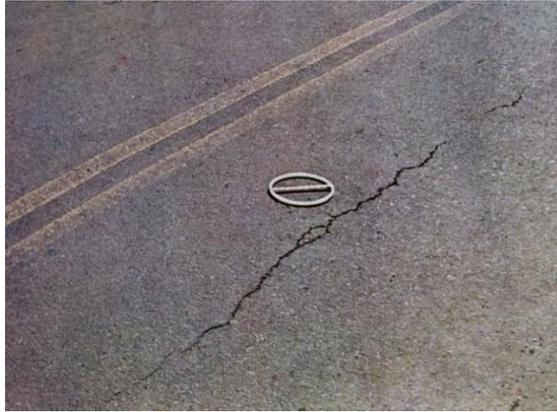
Figura 23 - Trincas longitudinais

Características: A figura 23, mostra trincas longitudinais. Segundo Silva (2008) são divididas em Trinca Longitudinal Longa (T.L.L) quando seu comprimento for maior que 1m e Trinca Longitudinal Curta (T.L.C) quando menor que 1m. “(São) Trincas predominantemente paralelas ao eixo do pavimento, localizadas internamente à pista de rolamento (nas emendas entre duas faixas “panos” asfaltadas)” (SHRP)

Causas: Má execução das juntas, reflexão de trincas existentes, assentamento da fundação, retração da camada de revestimento asfáltico ou até, pode significar, o estágio inicial de fadiga.

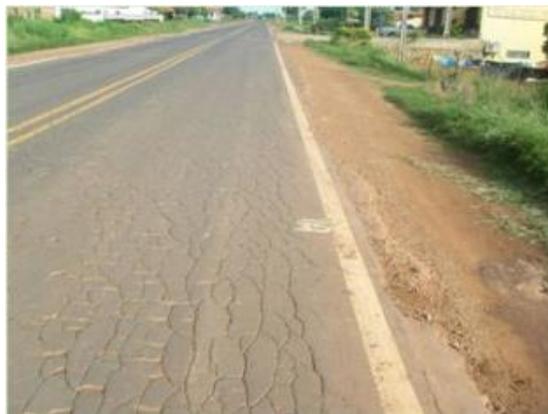
Figura 24 - Trincas de bordo

Características: É um tipo de trinca que ocorre exclusivamente em vias onde o acostamento não é pavimentado como ocorre na figura 24. Conforme consta no Manual de Campo SHRP essas são trincas contínuas que tocam a borda do pavimento e ficam localizadas numa faixa de 0,6 m a partir da extremidade da borda.

Causas: São causas possíveis para a formação de trincas de bordo a compactação insuficiente das camadas inferiores, deficiências na drenagem e excesso de umidade no acostamento.

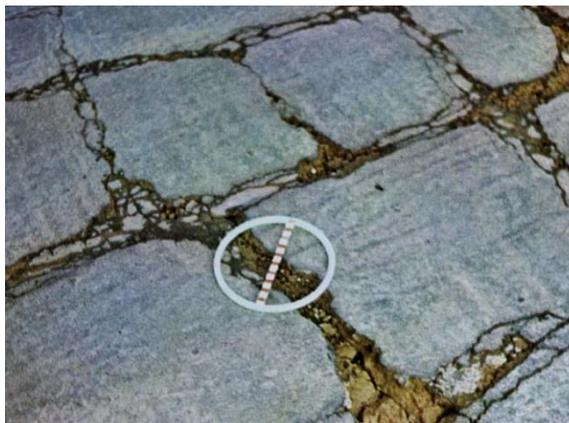
Figura 25 - Trincas em blocos

Características: Segundo o manual de defeitos nos pavimentos flexíveis e semirrígidos – terminologia em forma de norma (DNIT 005/2003) –, são conjuntos de trincas interligadas, com lados bem definidos que formam blocos (como mostra a figura 25) e podem ou não ter acentuação da erosão nas bordas.

Causas: As trincas em blocos, segundo Born (2014), podem aparecer em qualquer lugar, inclusive em locais com baixo teor de tráfego. Como sugere Marilez (2001), essas trincas surgem quando há o endurecimento e a contração térmica da camada de revestimento asfáltico e também podem ser causadas devido à contração das camadas de base quando tratadas com cimento ou com a utilização dos próprios solos tropicais sem tratamento.

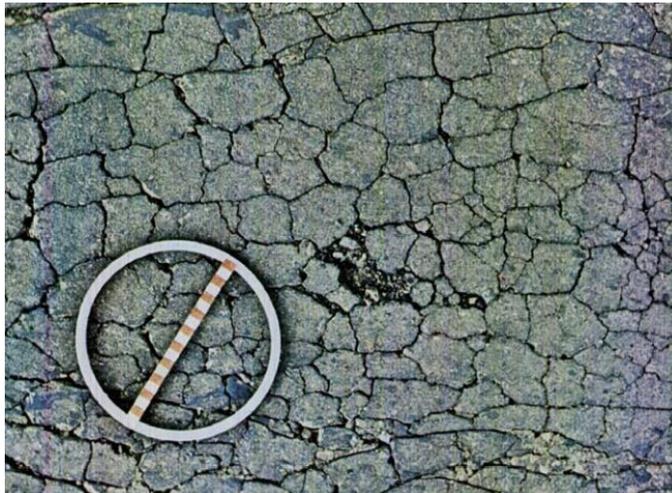
Figura 26 - Trinca por fadiga tipo "couro de jacaré"

Essas trincas, conforme a norma (DNIT 005/2003), são as chamadas “couro de jacaré” e são muito comuns na malha viária brasileira, são trincas interligadas de forma irregular e sem direções referenciais que criam um aspecto semelhante ao couro de jacaré e também podem ou não ter em suas bordas a acentuação da erosão.

deste processo leva ao desgaste e envelhecimento do trecho que não responde mais da mesma forma, cedendo inicialmente com trincas de forma transversal e posteriormente com trincas no sentido contrário às existentes, interligando-se umas às outras deformando a camada asfáltica em formatos mosaicos conhecidos como couro de jacaré.

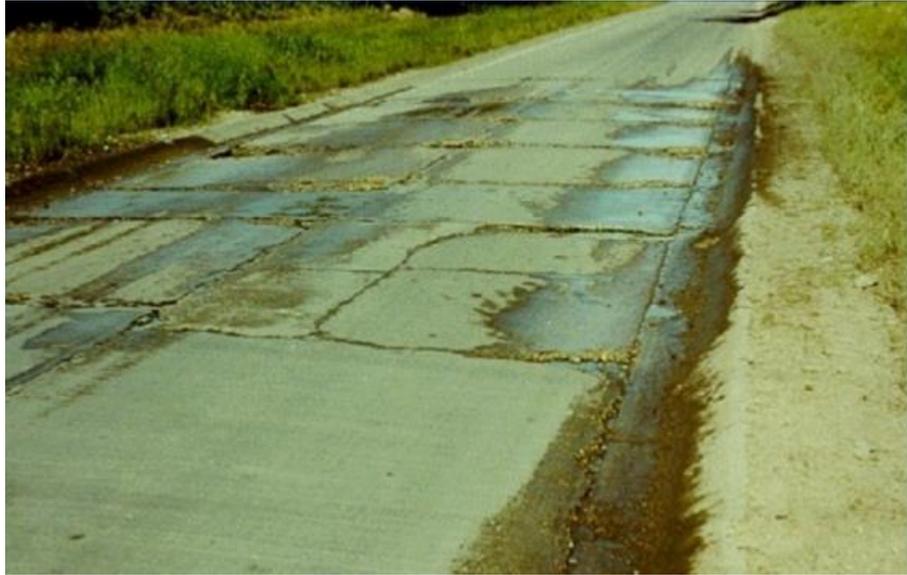
Figura 27 - Bombeamento

Com a pressão exercida pelos pneus nas trincas é bombeado para a superfície do pavimento, água e materiais finos que formam uma espécie de lama fluida, como se pode observar na figura 27. O bombeamento por sua vez causa recalque diferencial na superfície formando novas trincas.

Causas: O bombeamento é causado devido a deficiência da drenagem das camadas inferiores do pavimento, onde o excesso de água reduz o teor de argila e causa a perda de coesão do solo, quando há a pré-existência de trincas na camada superior do pavimento, os atritos e pressões exercidos pelos automóveis pressionam o pavimento fazendo bombear a água acumulada e os materiais finos que formam uma lama, essa patologia é identificável através de manchas no asfalto.

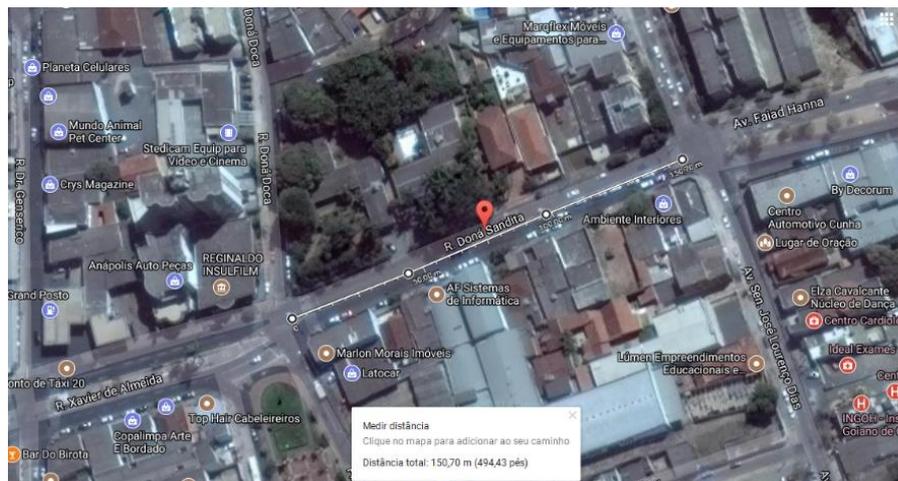
Figura 28 - Seção longitudinal da via

A área analisada foi escolhida por apresentar uma diversidade de patologias em um espaço curto: 150,70m em sua seção longitudinal (Fig. 28) e 15,30m e sua seção transversal (Fig.29).

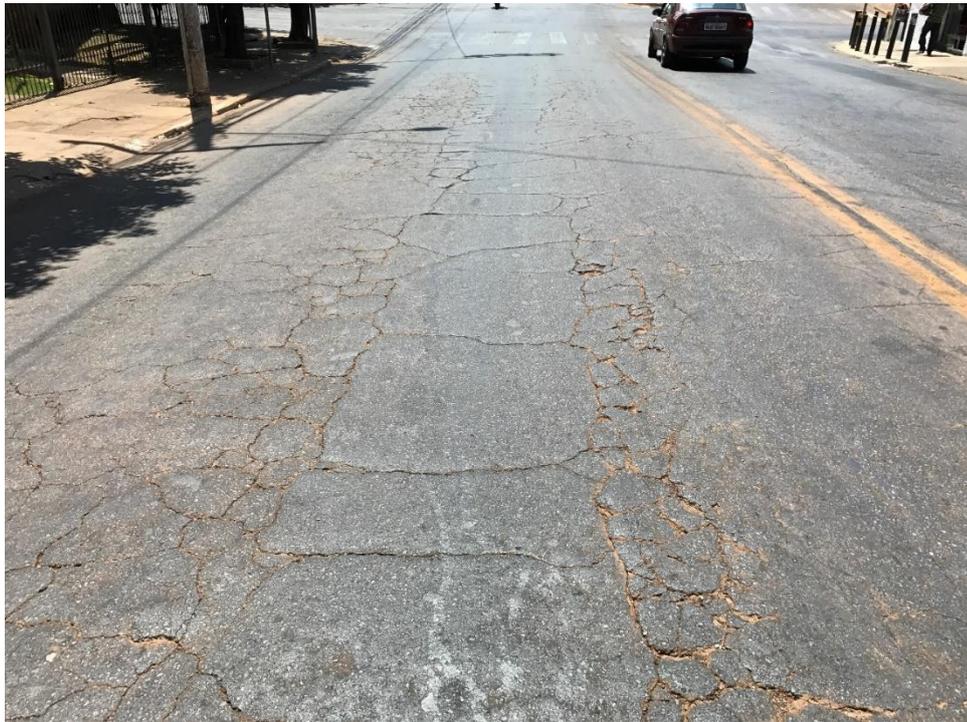
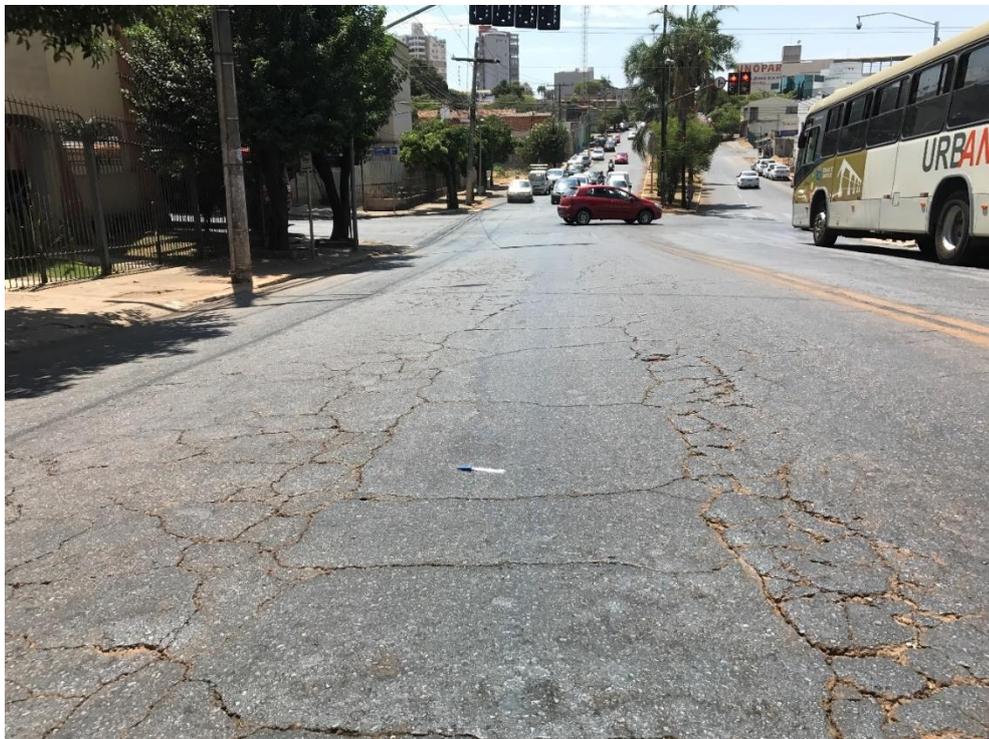
Figura 40 - Trinca em blocos

TRINCA EM BLOCO	<ul style="list-style-type: none"> • Endurecimento e contração térmica da camada de revestimento asfáltico 	<p>BAIXA: trincas com abertura média abaixo de 6 mm ou obstruídas com material selante em boas condições</p> <p>MÉDIA: trincas com abertura média entre 6 e 19 mm ou com trincas aleatórias próximas com severidade baixa</p> <p>ALTA: trincas com abertura média maior que 19 mm ou trincas aleatórias próximas com severidade média a alta</p>	MÉDIA
TRINCA LONGITUDINAL	<ul style="list-style-type: none"> • Contração do revestimento asfáltico 	<p>BAIXA: trincas com abertura média abaixo de 6 mm ou obstruídas com material selante em boas condições</p> <p>MÉDIA: trincas com abertura média entre 6 e 19 mm ou com trincas aleatórias próximas com severidade baixa</p> <p>ALTA: trincas com abertura média maior que 19 mm ou trincas com abertura média inferior a 19 mm mas com trincas aleatórias próximas com severidade média a alta</p>	MÉDIA

As trincas em blocos observadas no local apresentam um nível de severidade médio, por isso, terão como atividade reparadora a aplicação de capa selante que segundo Fernandes Jr (1999) seria uma emulsão asfáltica acompanhada por tratamento superficial e mais a lama asfáltica ou recapeamento delgado.

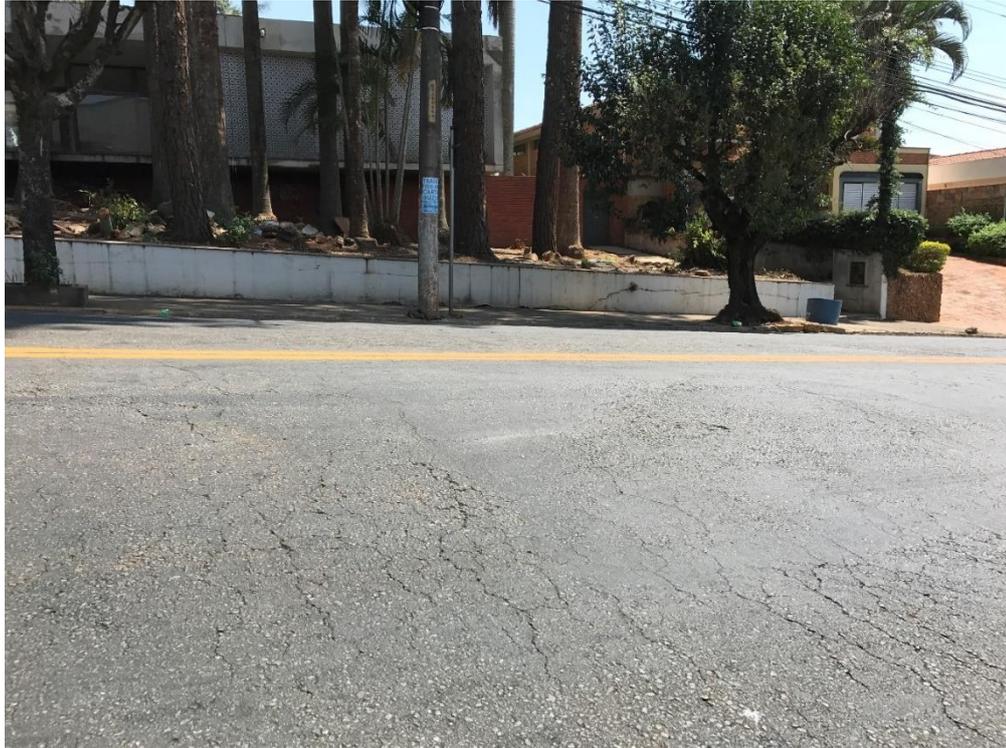
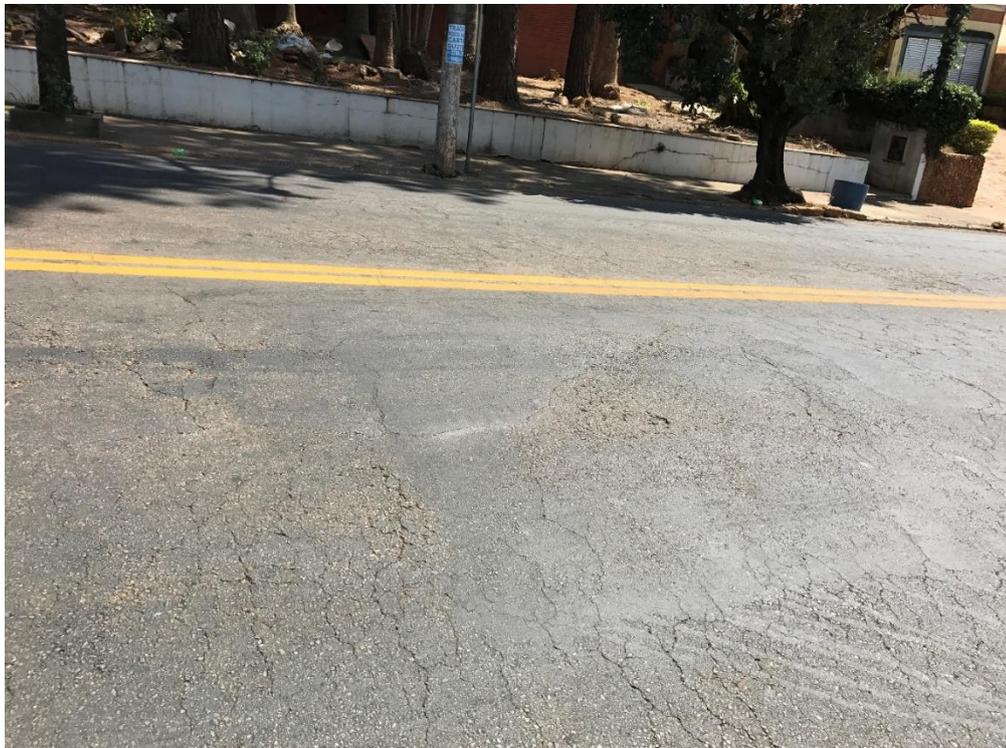
Figura 44 - Trincas transversais

TRINCA TRANSVERSAL	<ul style="list-style-type: none"> • Movimentações térmicas • Ação desgastante do tráfego 	<p>BAIXA: trincas com abertura média abaixo de 6 mm ou obstruídas com material selante em boas condições</p> <p>MÉDIA: trincas com abertura média entre 6 e 19 mm ou com trincas aleatórias próximas com severidade baixa</p> <p>ALTA: trincas portarem uma abertura média maior que 19 mm ou trincas com abertura média inferior a 19 mm mas com trincas aleatórias próximas com severidade média a alta</p>	MÉDIA

Tanto as trincas longitudinais como as trincas transversais terão como atividade de manutenção a limpeza das fissuras, aplicação de selante e, em seguida, lançamento de areia sobre o selante nas trincas que possuírem uma abertura entre 3 e 20 mm com o intuito de preenche-las.

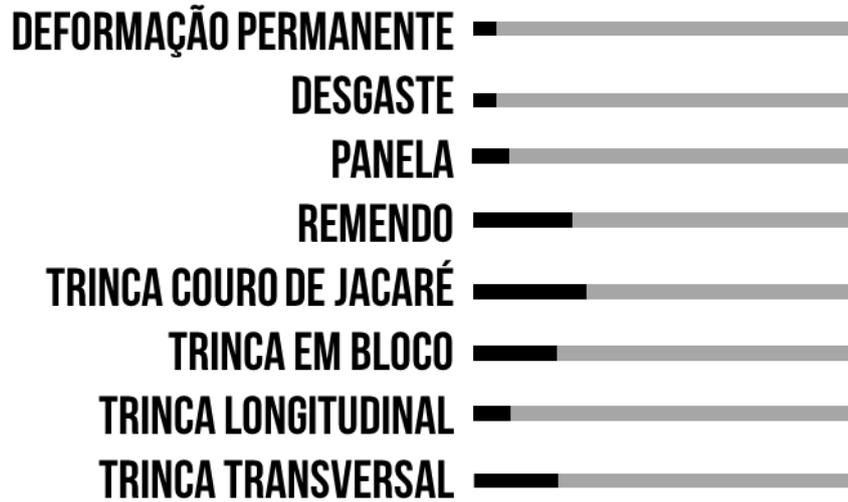
Quadro 1 - Ocorrência de patologias na área

O gráfico abaixo mostra os níveis de ocorrência de cada uma em relação à área total da rua.
