CURSO DE ENGENHARIA CIVIL

**ESTUDO DA IMPLANTAÇÃO DE ESTRUTURA DE CONTENÇÃO
TIPO GABIÃO APLICADA NO BAIRRO DA FABRIL NO MUNICÍPIO
DE ANÁPOLIS**

**TRABALHO DE CONCLUSÃO DE CURSO SUBMETIDO AO CURSO
DE ENGENHARIA CIVIL DA UNIEVANGÉLICA**

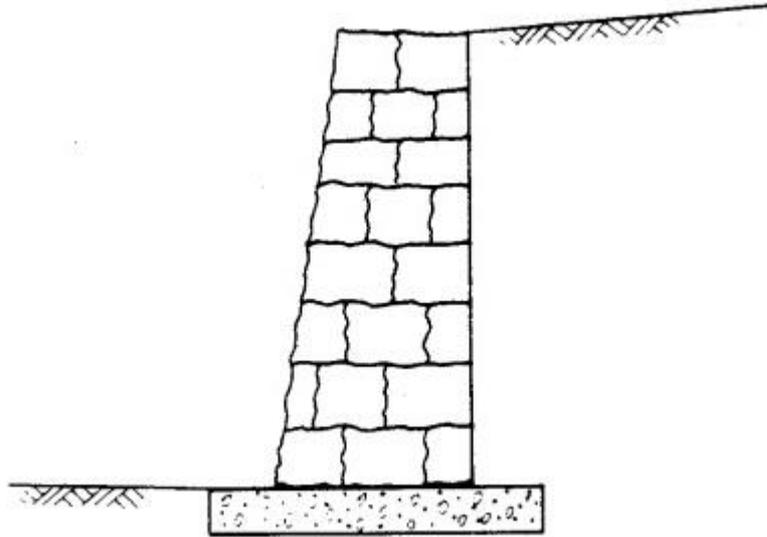
Imagem 1 - Muro de gravidade em alvenaria

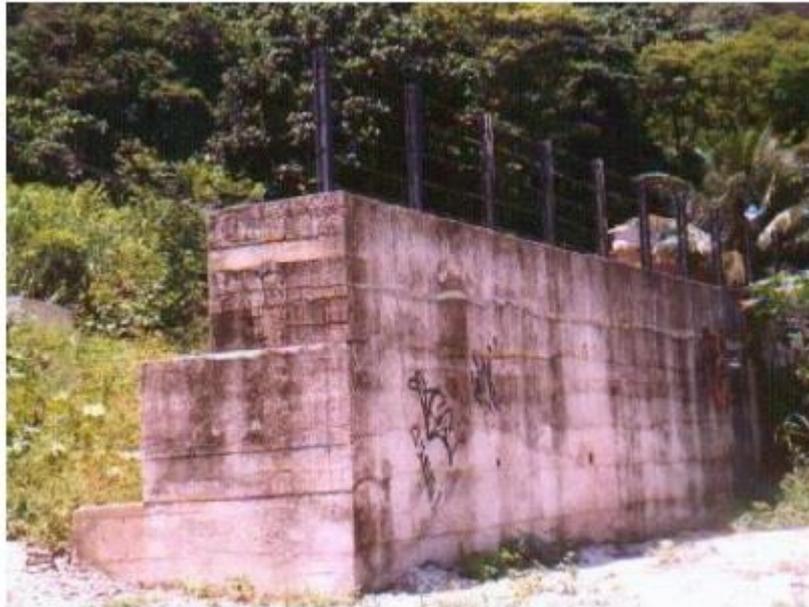
Imagem 2 - Muro de gravidade em concreto ciclópico ou concreto gravidade

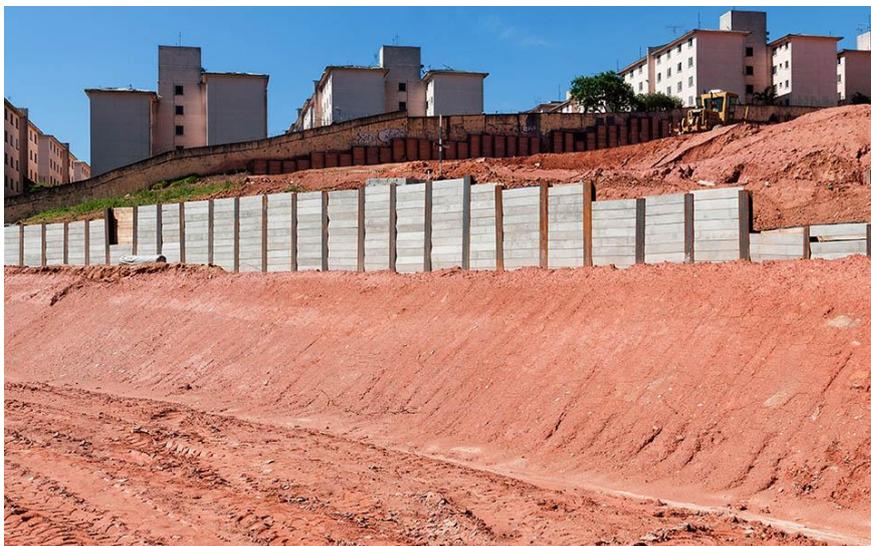
Um exemplo de uso de estruturas de contenção provisórias foi o caso da obra de construção do Flex Osasco II na cidade de São Paulo ilustrado na imagem abaixo.

Imagem 3 - Estrutura de contenção provisória na obra Flex Osasco II em São Paulo no mês de dezembro de 2013

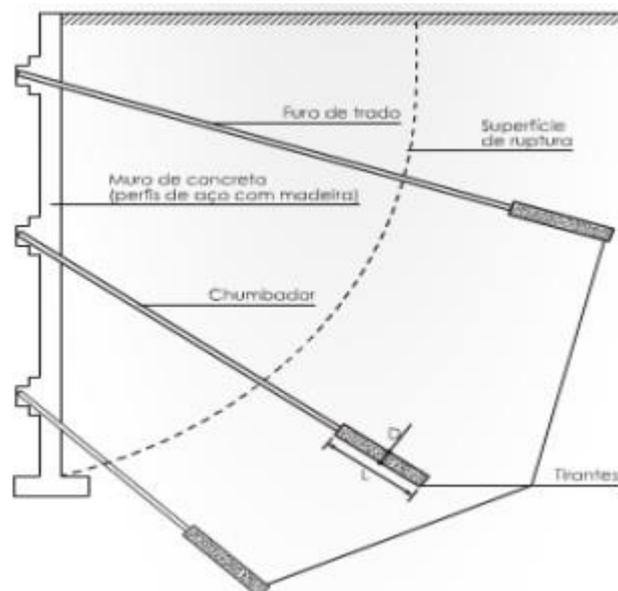
Imagem 4 - Muro atirantado.

De acordo com Duarte (2013), muro atirantado é uma estrutura em concreto, onde os tirantes estão dispostos em um plano perpendicular ao plano do muro, sendo presos inteiramente no maciço através de um bulbo de ancoragem (IMAGEM 4).

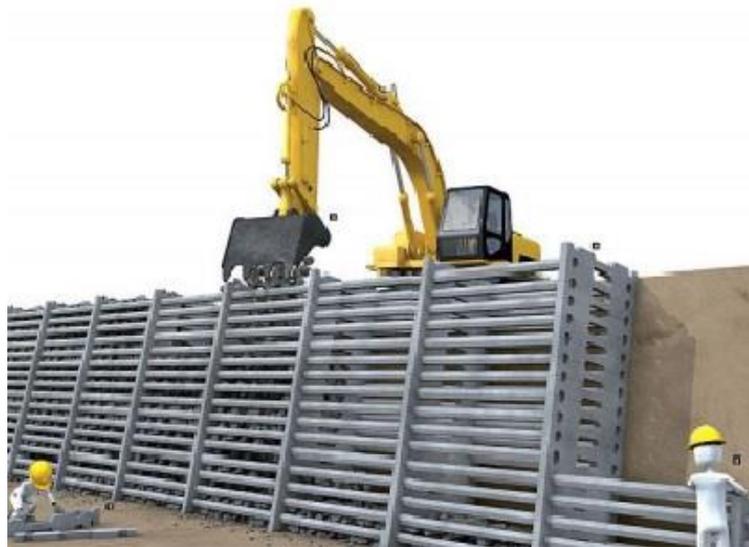
Imagem 5 - Muro de “Crib Wall”

Duarte (2013), afirma que muros de Crib Wall são estruturas justapostas e interligadas longitudinalmente, podendo ser formadas por elementos pré-moldados de madeira, concreto armado ou aço, preenchido com material granular graúdo e suas estruturas se acomodam diante dos recalques das fundações funcionando como muro de gravidade (IMAGEM 5).

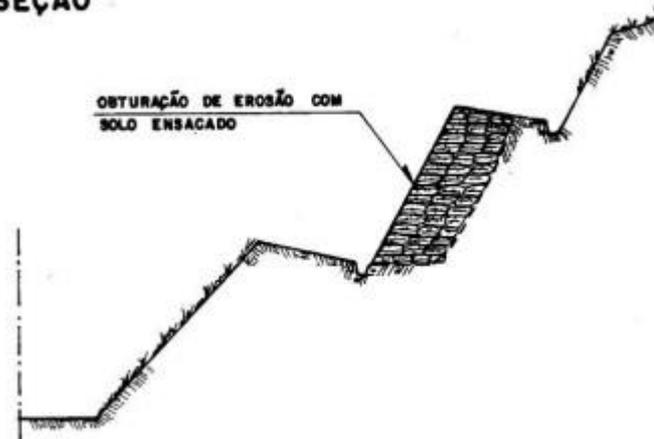
Imagem 6 - Muro de sacos de solo-cimento
SEÇÃO

Conforme descrito por Gerscovich (2010), os muros de sacos de solo-cimento são formados por camadas de sacos de poliéster 25 ou similares, preenchidos por uma mistura de solo-cimento na proporção de 1:10 a 1:15 (em volume) (IMAGEM 6).

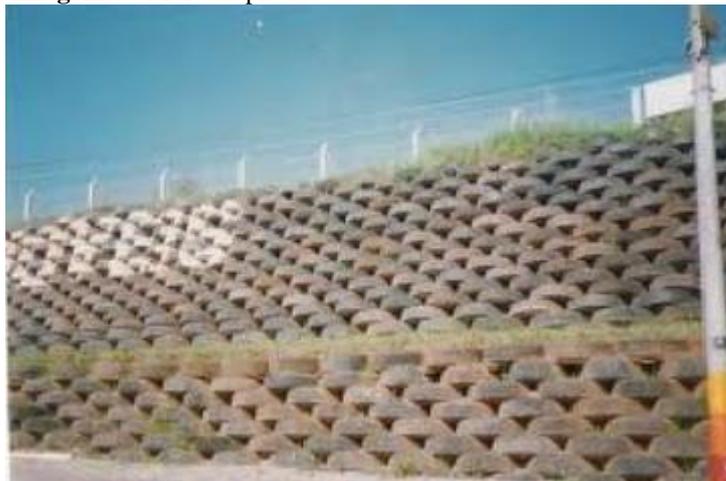
Imagem 7 - Muro de pneus

Segundo Souza (2002), muros de pneus são constituídos de camadas dispostas horizontalmente, amarrados entre si utilizando cordas ou arame, preenchidos com solo que é posteriormente compactado. Este tipo de estrutura funciona como muro de gravidade e tem como principal vantagem a reutilização de pneus descartados (IMAGEM 7).

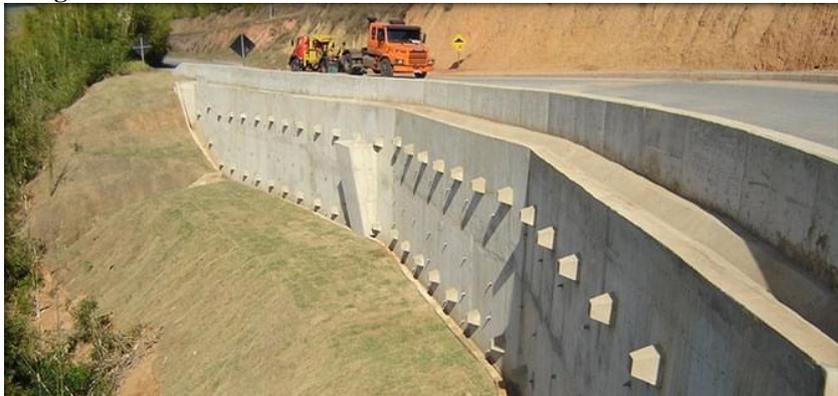
Imagem 8 - Cortina atirantada contendo encosta em estrada

Partindo do que diz Bonafé (s.d), a cortina atirantada é um componente construtivo projetado em parâmetro vertical de taludes e paredes de escavações para conter os empuxos do solo, impedindo seu desabamento, Seus componentes consistem em painéis pressionados por tirantes contra as encostas. Os tirantes são instalados horizontalmente através dos painéis, ficando presos em uma espécie de bulbo de calda de cimento no interior do solo, sendo protendidos posteriormente para mobilizar os painéis.

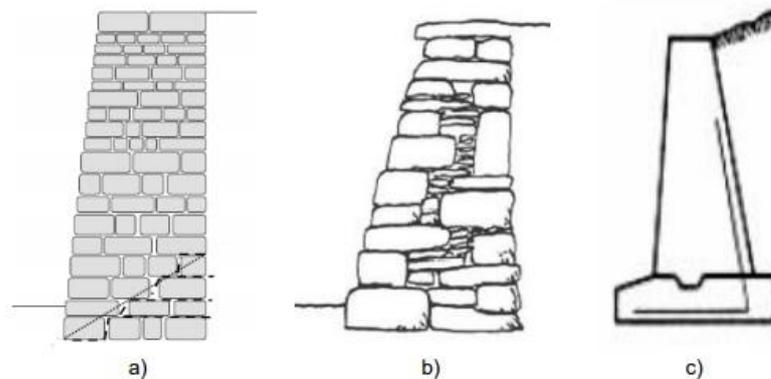
Imagem 9 - Exemplo de estruturas rígidas – a) Muro de Alvenaria – b) Muro de pedra – c) Muro de concreto armado.

Segundo relatado por Magalhães (2015) de um modo geral, as estruturas de contenção rígidas, são estruturas corridas verticais ou quase verticais, geralmente com uma estrutura de fundação considerada rasa. Seu corpo pode ser formado de diversos materiais como, alvenaria (tijolos ou pedras), concreto (simples ou armado) ou ainda ser construído com elementos especiais.

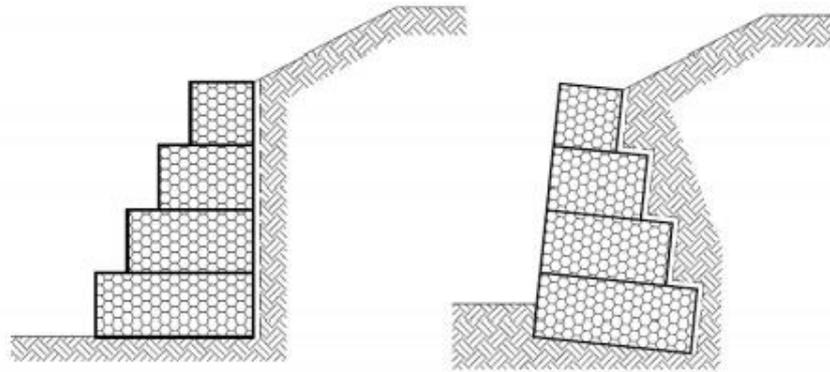
Imagem 10 - Muros de gabiões com degraus externos e internos.

Conforme Barros (2005), muros de gabiões são muros de gravidade constituídos por elementos metálicos confeccionados com telas de malha hexagonal de dupla torção de arame galvanizado preenchidos por pedras. As pedras devem possuir granulometria adequada, ou seja, diâmetros que sejam no mínimo superiores à abertura da malha das gaiolas.

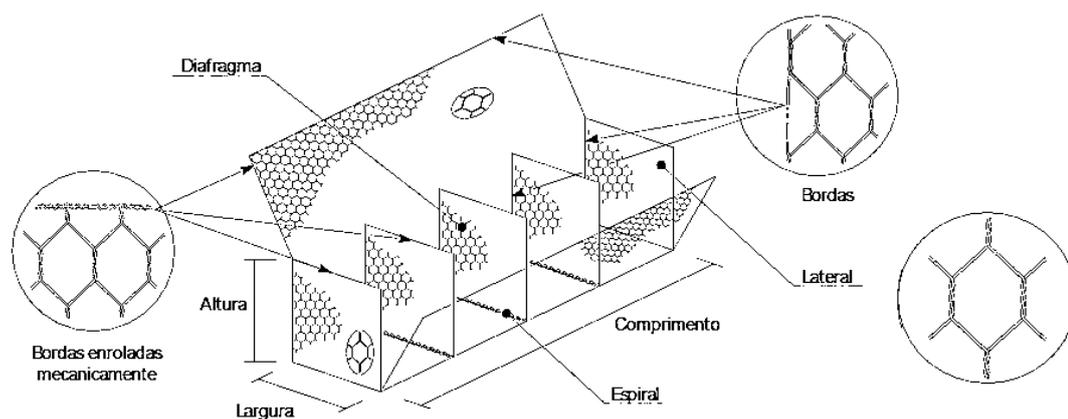
Imagem 11 - Esquema de gabião tipo caixa

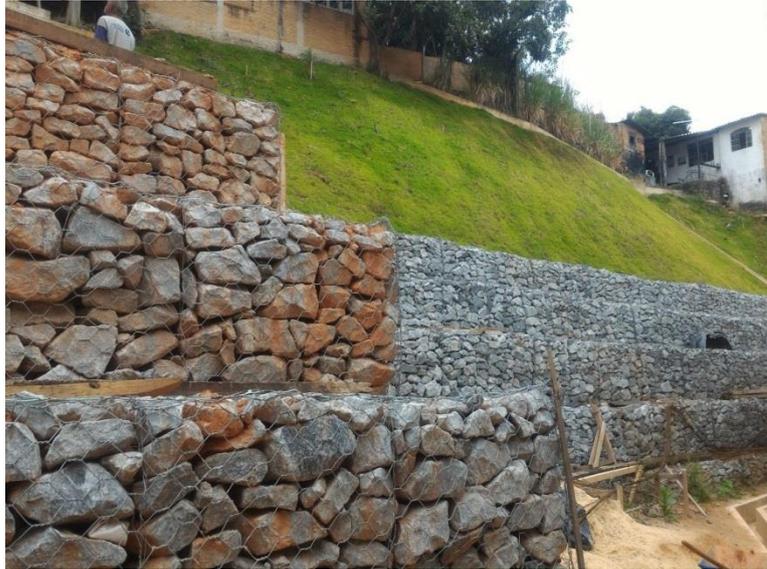
Imagem 12 - Estrutura de contenção em gabião tipo caixa

Como relatado por Barros (2005), estruturas de gabião do tipo caixa “são as estruturas flexíveis mais adequadas para a construção de obras de contenção”. Abaixo segue a tabela criada com base nos dados fornecidos pela empresa Maccaferri que é umas das maiores fabricantes do mundo de material para obras de gabiões. Dados técnicos de especificações de resistência do material, revisão 00 de Março de 2016, em conformidade com a norma ISO 9001.

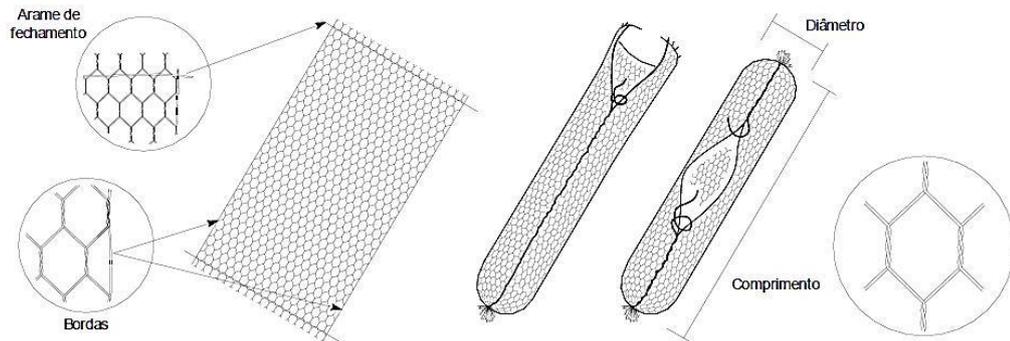
Imagem 13 - Esquema de gabião tipo saco

É mais utilizado para apoiar estruturas de contenção em solos com alta instabilidade, presença de água ou qualquer outra característica do terreno que inviabilize a montagem e enchimento in loco.

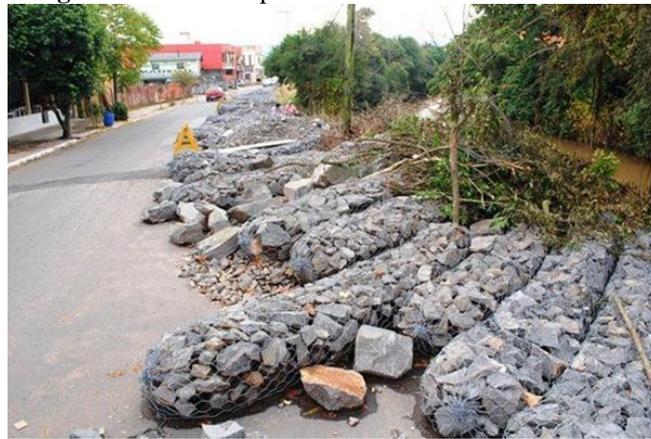
Imagem 14 - Gabião tipo saco

Como os sacos estão em contato direto com a água e possivelmente em ambiente agressivo, a malha produzida com arames com revestimento adicional de material plástico, que oferece uma proteção definitiva contra a corrosão.

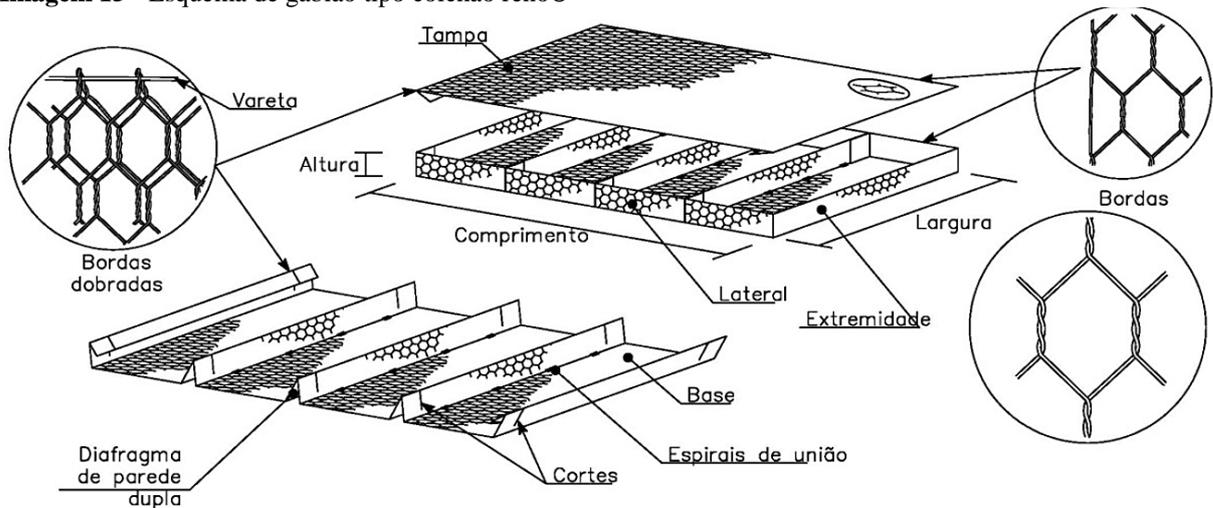
Imagem 15 - Esquema de gabião tipo colchão reno®

Os gabiões tipo colchão Reno® são elementos prismáticos retangulares formado de malha hexagonal usando técnica de dupla torção para maximizar a resistência e até mesmo minimizar danos em caso de ruptura de algum elemento da estrutura, é feito com um aço de baixo teor de carbono em forma de paralelepípedo sendo usado o mesmo material para

Deve ser preenchido com material pétreo com diâmetro médio superior ao das malhas. É uma estrutura flexível adequada para obras complementares tais como plataforma de deformação para proteção de encostas, base de muros, canaletas de drenagem, revestimento de taludes, é uma estrutura que se adequa facilmente as necessidades de diversos tipos de obra, porém o principal uso é para revestimento de margens e leitos de rios ou cursos d'água.

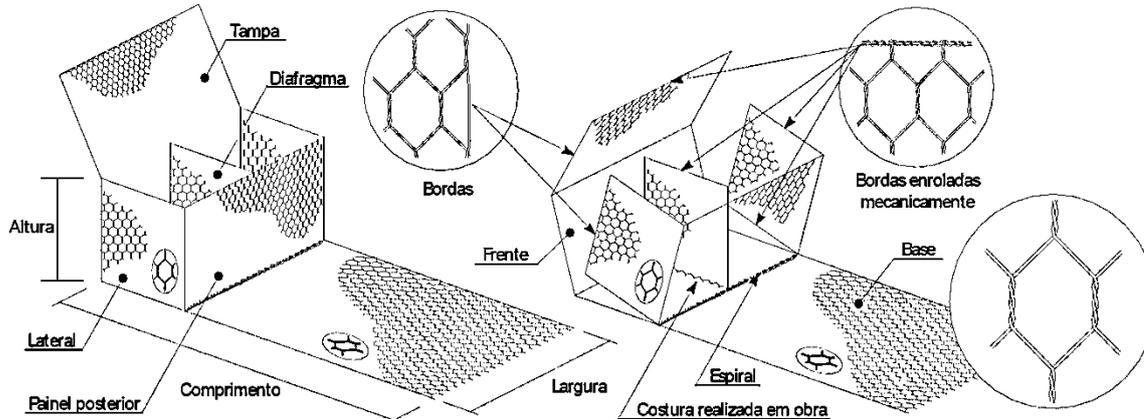
Imagem 16 - Esquema de Terramesh® System

Os Terramesh® System são elementos prismáticos retangulares formados de malha hexagonal usando técnica de dupla torção para maximizar a resistência e até mesmo minimizar danos em caso de ruptura de algum elemento da estrutura, muito parecida frontalmente ao Gabião tipo Caixa, porém seu processo de fabricação e uso são diferentes mais a finalidade é a mesma, como demonstrado na imagem abaixo.

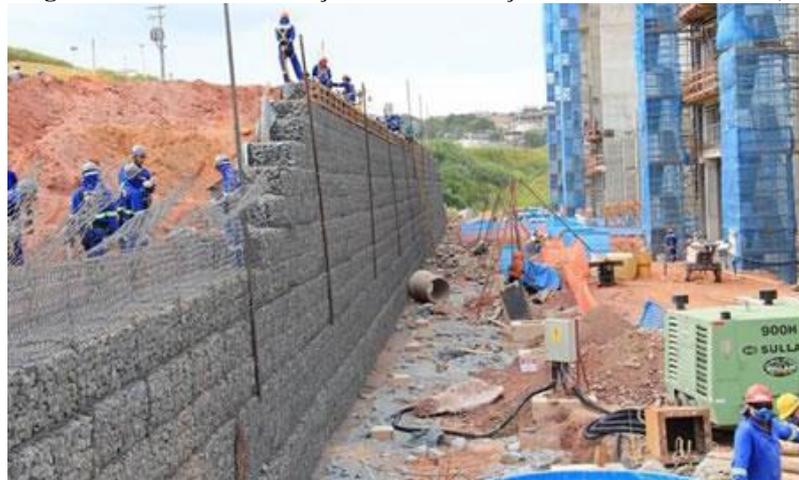
Imagem 17 - Muro de contenção em solo reforçado, Arena Corinthians (SP).

Uma obra que retrata a eficácia deste sistema é a arena Corinthians, durante a obra da nova arena alvinegra situada no bairro de Itaquera em São Paulo(SP), foi feita uma estrutura de contenção de 14 metros de altura para criação do pátio de estacionamento na parte superior oeste do estádio, a contenção usa o Terramesh® System devido seu grande desempenho em estabilidade em muros de contenção com elevada altura.

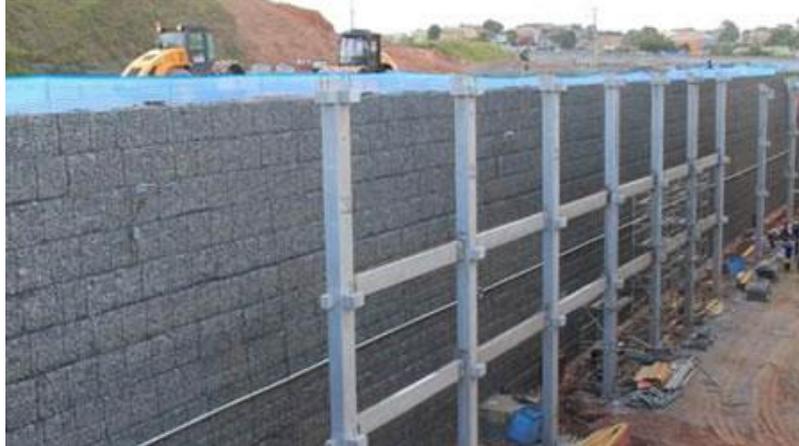
Imagem 18 - Muro de contenção em solo reforçado concluído, Arena Corinthians (SP).

Segundo Maccaferri (2016 E), em seu processo de fabricação usa-se um único pano de malha para o reforço, a base, a face e a tampa do elemento frontal e ao fazer este uso maximizam a resistência da estrutura. A diferença entre o Terramesh® System para um Gabião tipo Caixa é que ao usar o Terramesh® System a estrutura ira ter apenas uma caixa em cada nível da estrutura contendo a sua calda devidamente aterrada e compactada e com isto ele se torna em determinadas obras uma solução mais prática e menos onerosa do que o Gabião tipo Caixa. Um exemplo do uso deste tipo de contenção e a Arena Corinthians situada no bairro de Itaquera, em São Paulo (SP).

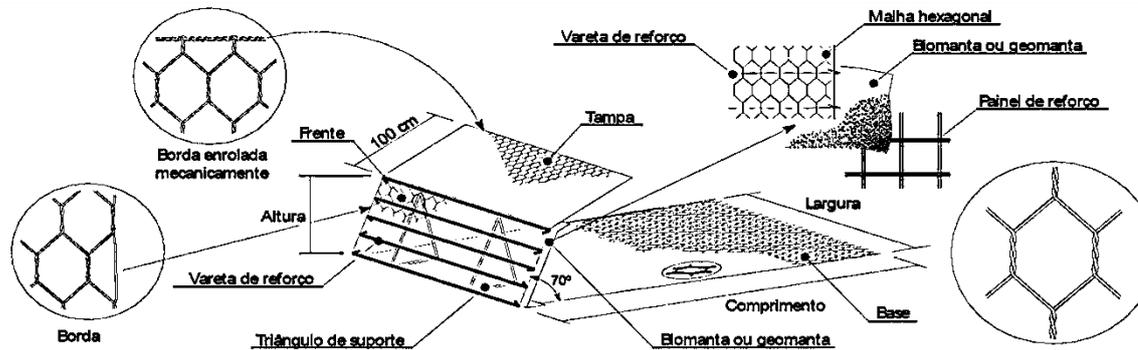
Imagem 19 - Esquema de Terramesh® Verde

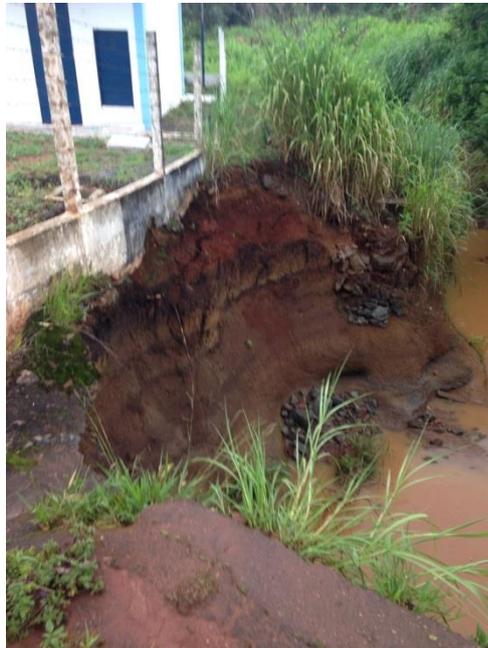
Imagem 20 - Cratera da margem esquerda do manancial Jurubatuba

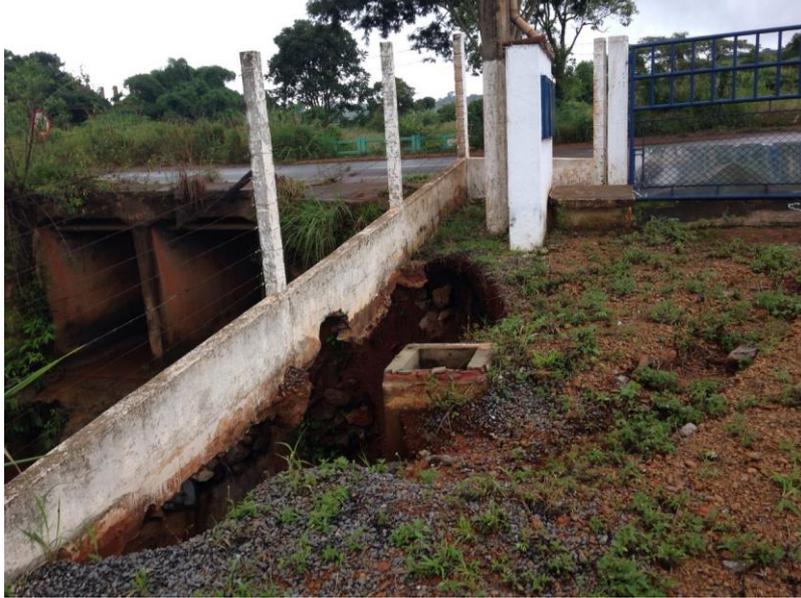
Imagem 21 - Cratera da margem esquerda com vista para GO-030

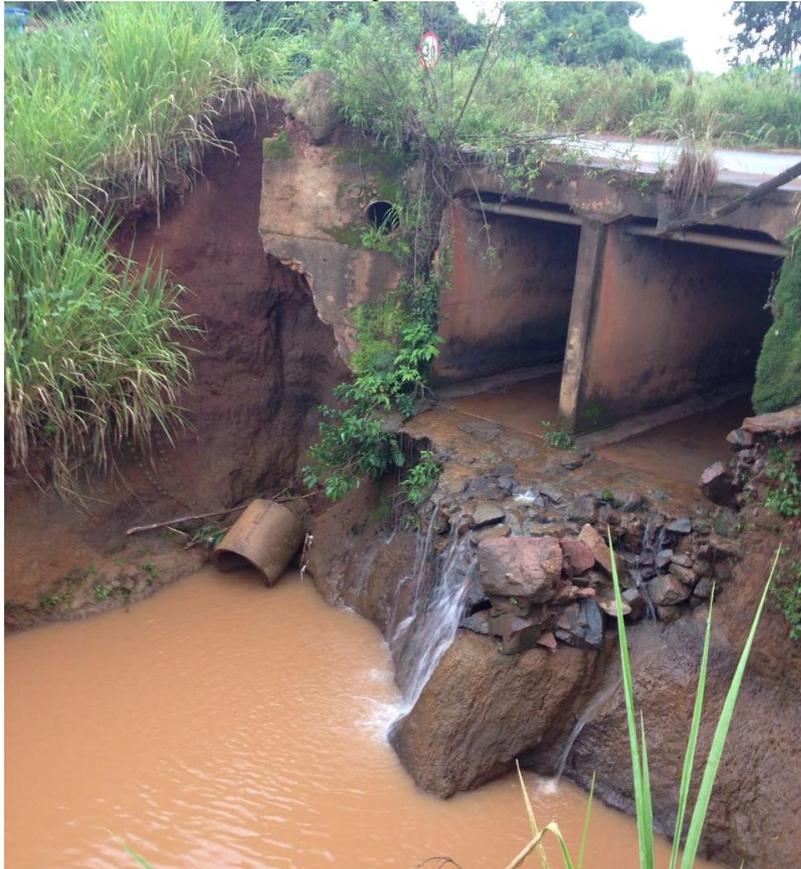
Imagem 22 - Erosão a jusante da ponte

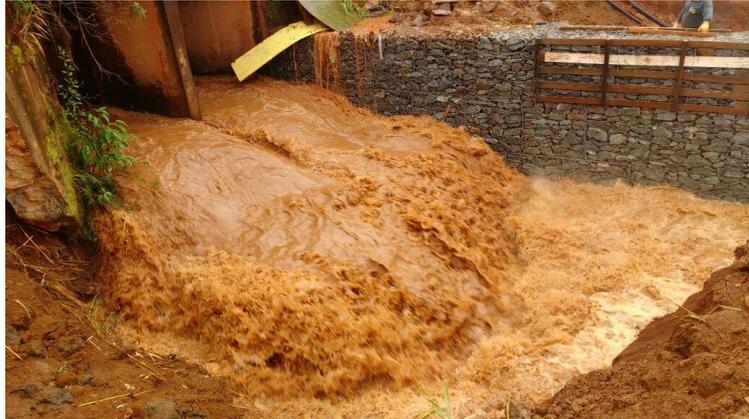
Imagem 23 - Fluxo de água no local após a chuva.

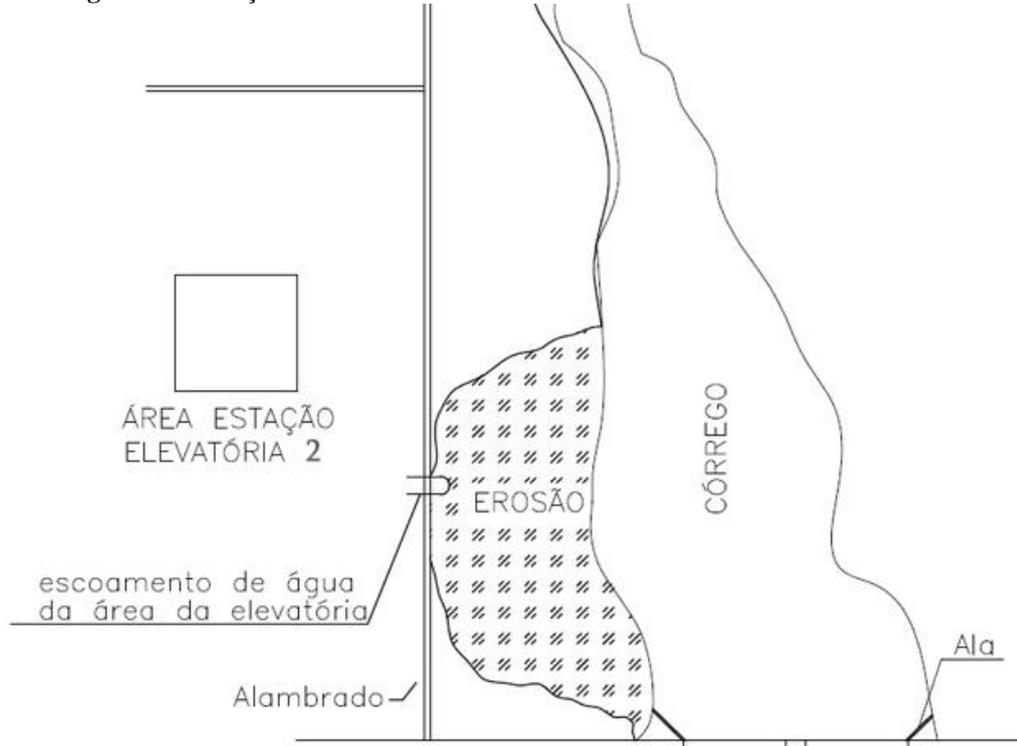
Imagem 24 - Situação antes da obra

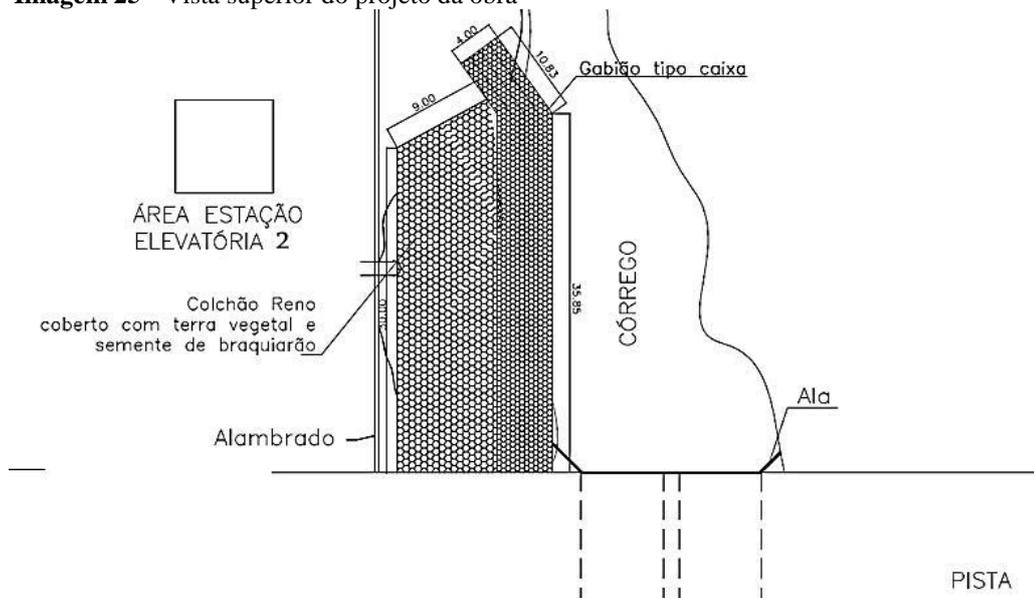
Imagem 25 - Vista superior do projeto da obra

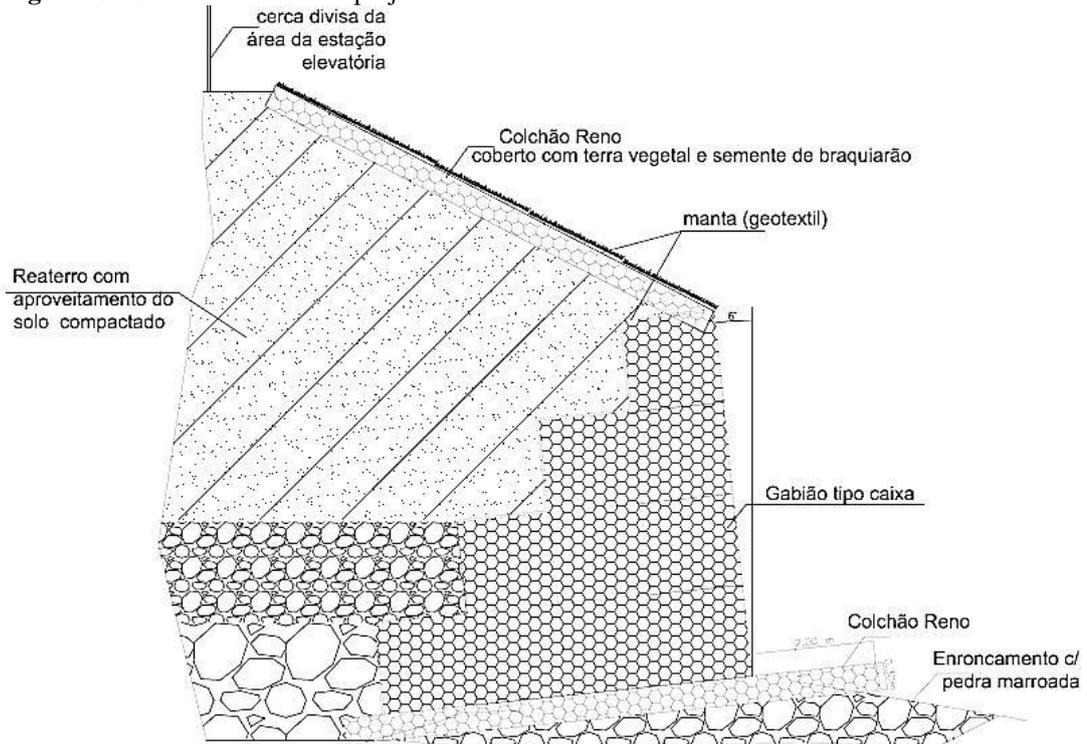
Imagem 26 - Corte transversal do projeto

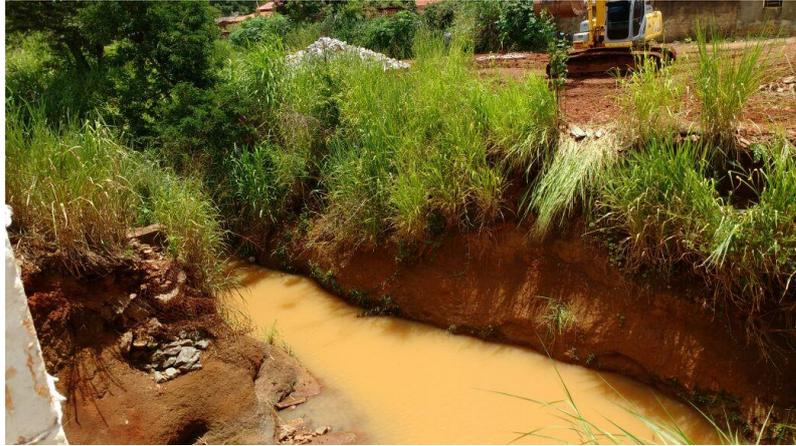
O canteiro teve sua limpeza feita utilizando-se da escavadeira hidráulica, com ajuda de ferramentas de mão para a limpeza em locais de difícil acesso.

Imagem 27 - Canteiro sendo limpo com escavadeira hidráulica.

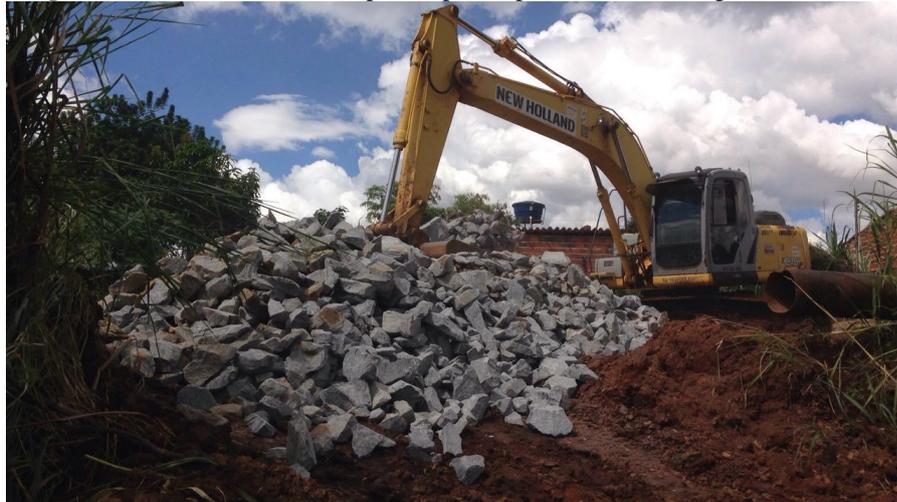
Os materiais supracitados ficaram depositados no canteiro de obras, sem qualquer tipo de proteção contra intempéries, pois a composição dos mesmo não gerava tau necessidade.

Imagem 29 - Armazenamento de pedras para o preenchimento de gabões

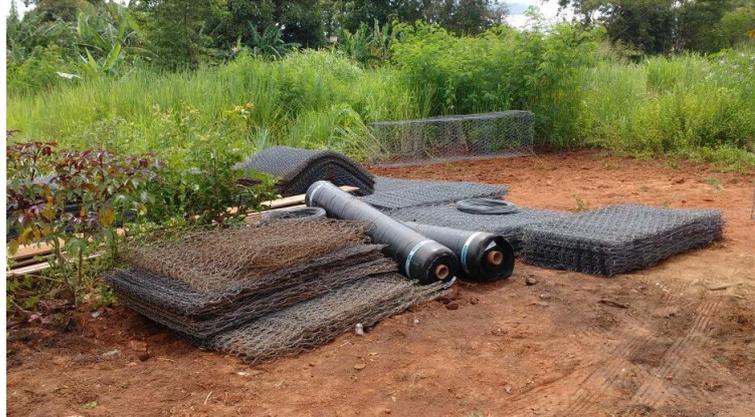
Imagem 30 - Armazenamento de telas de gabiões, arames, manta geotextil e madeiras.

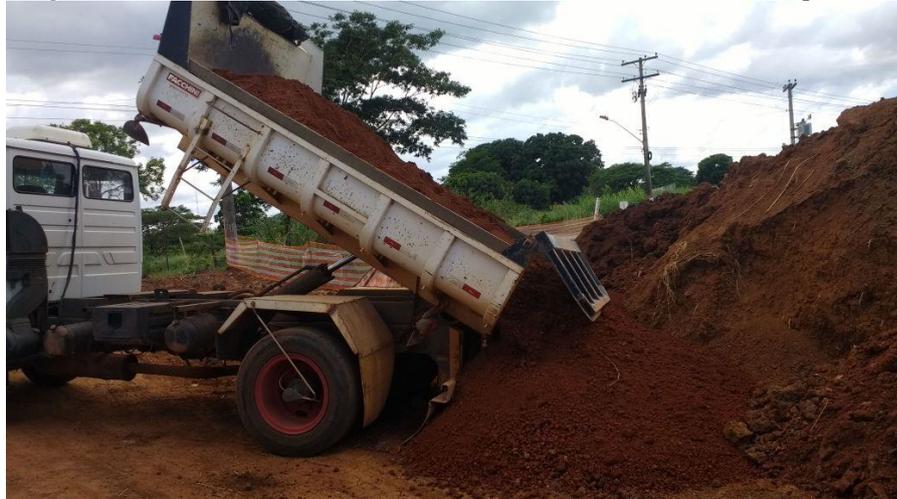
Imagem 31 - Armazenamento de solo utilizado no reaterro e em outras etapas.

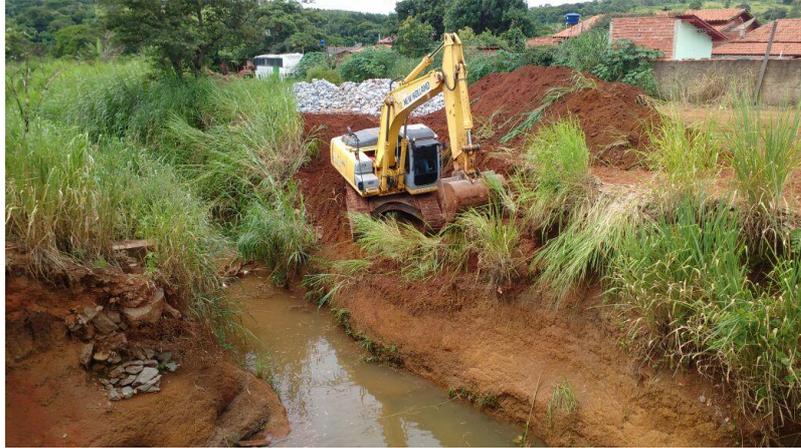
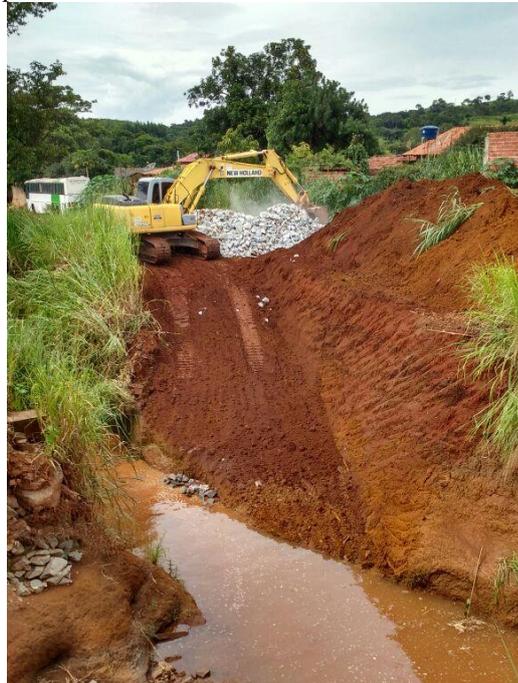
A criação da rampa gerou uma enorme quantidade de terra, a qual enviada para um local no canteiro onde foi armazenada para posteriormente ser utilizada na obra.

Imagem 32 - Processo de abertura do acesso para início da obra.

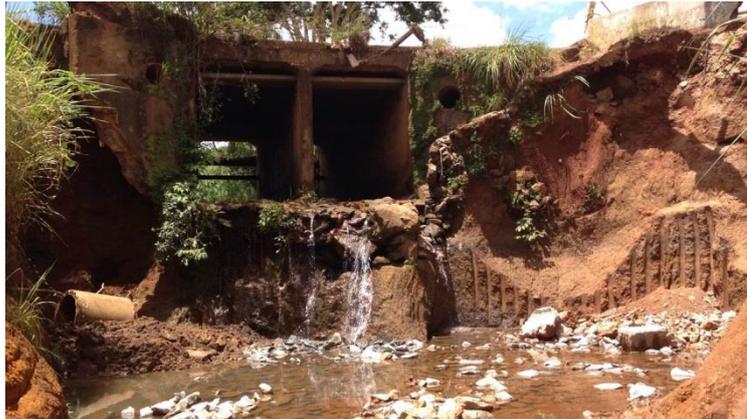
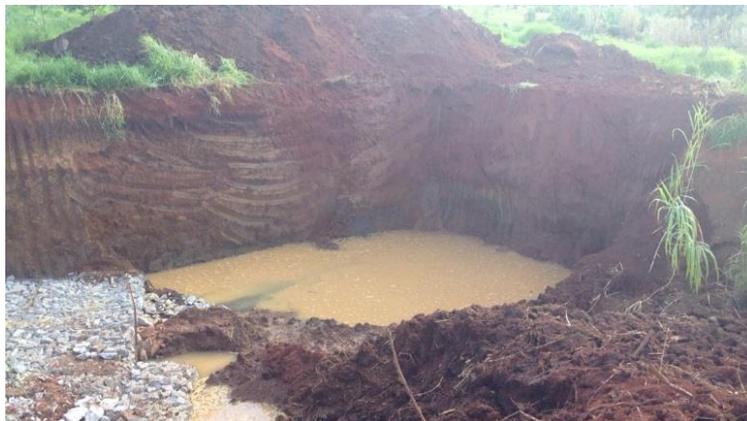
1. Enrocamento de todo o leito do manancial onde havia uma cratera este processo, consumiu a imensa quantidade de 312,00 m³ de pedra marroada, não prevista no projeto e orçamento.
2. Corte de talude para locação da estrutura. Para seguir a locação da estrutura da obra, foi preciso fazer cortes na talude, tanto para manter a estrutura em seu local previsto em projeto quanto para evitar desvios do leito do manancial (Imagem 34 e 35)

Imagem 34 - Cortes feitos na margem para o correto posicionamento da estrutura.

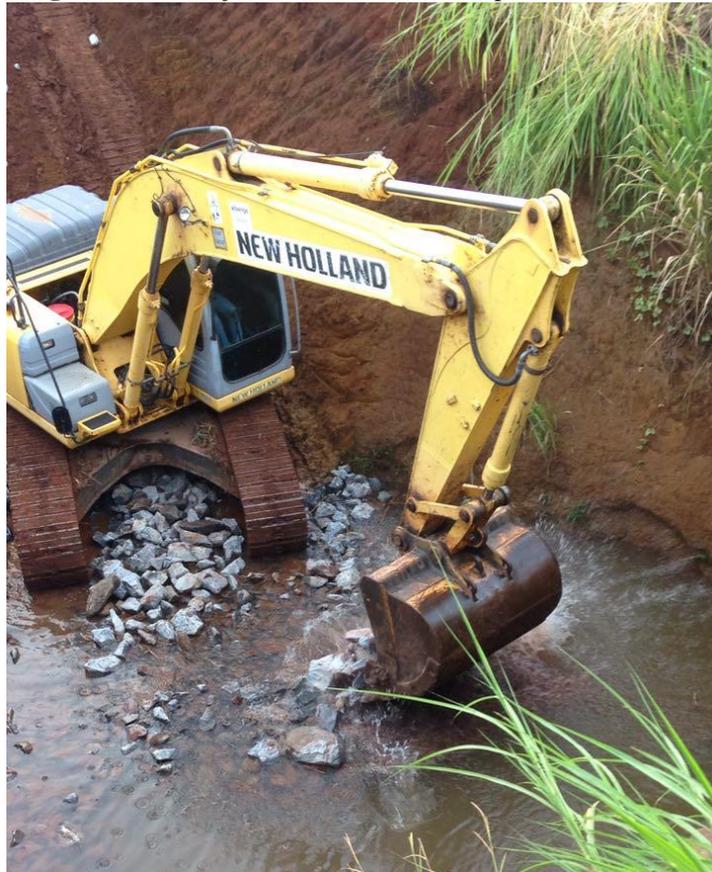
Imagem 36 - Execução do enrocamento com pedras marroadas.

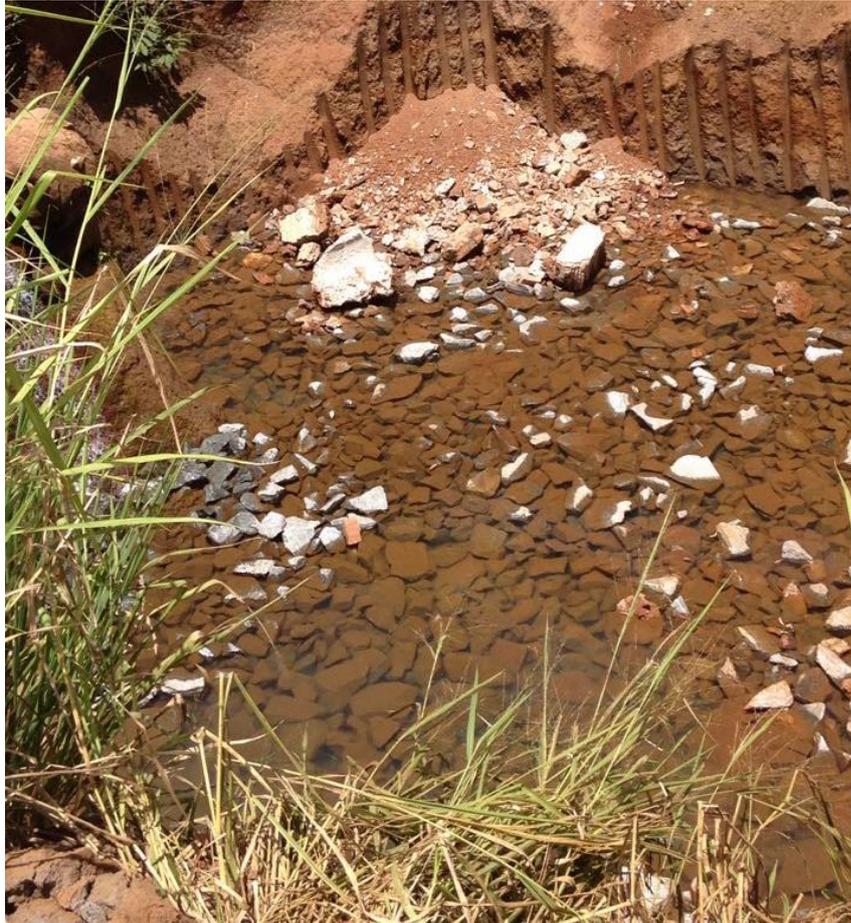
Imagem 37 - Enrocamento concluído.

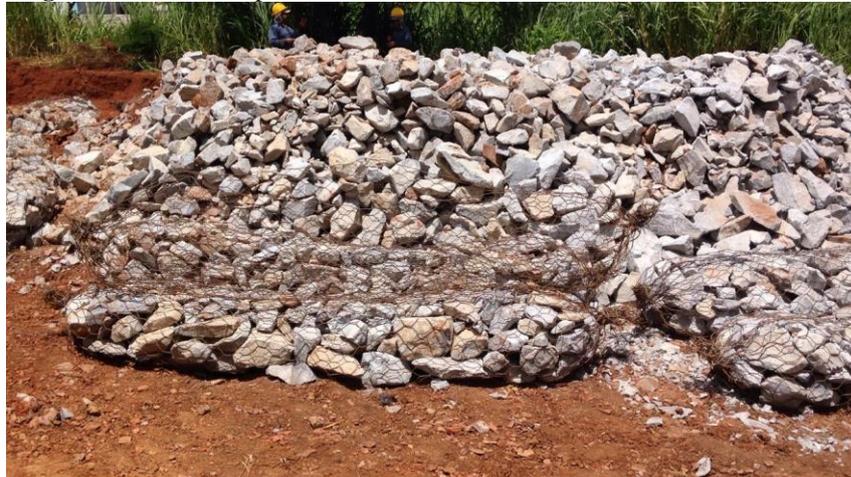
Este tipo de estrutura pode ser utilizado como estrutura de fundação. No projeto os gabiões tipo saco foram alocados de forma a exercer esta função. Em projeto tal estrutura foi prevista com um transpasse de 2,00 metros sobressalentes para o leito do manancial (Imagem 39), gerando assim uma largura de 6 metros da estrutura de colchão reno® que foi dividido em 4,00 metros para locação da próxima estrutura (gabião tipo caixa) e 2,00 metros disposto como dispositivo de segurança, protegendo a estrutura se houver um processo erosivo que venha e remover as pedras do enrocamento depositadas sob o leito do manancial.

Imagem 38 - Gabiões tipo saco montados no canteiro de obras.

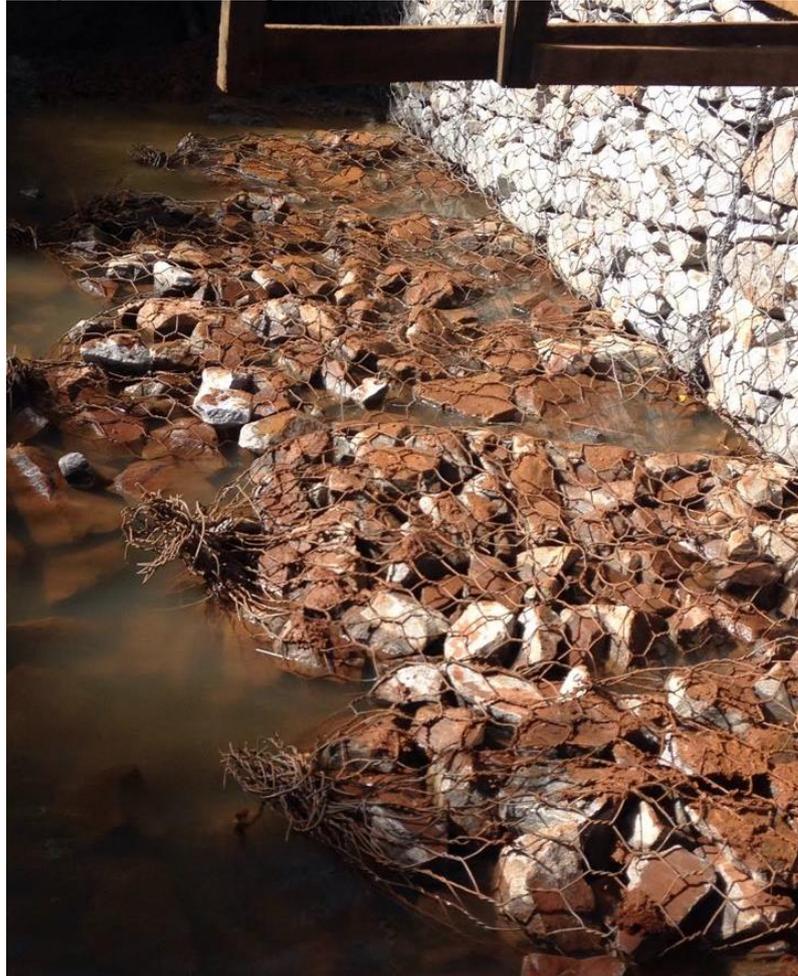
Imagem 39 - Gabiões tipo saco montados em seus devidos lugares.

O processo de montagem é simples e não necessita a utilização de gabaritos, pode ser montado fora do local da obra e posteriormente deslocado ao local de utilização, seu processo de montagem segue os seguintes passos:

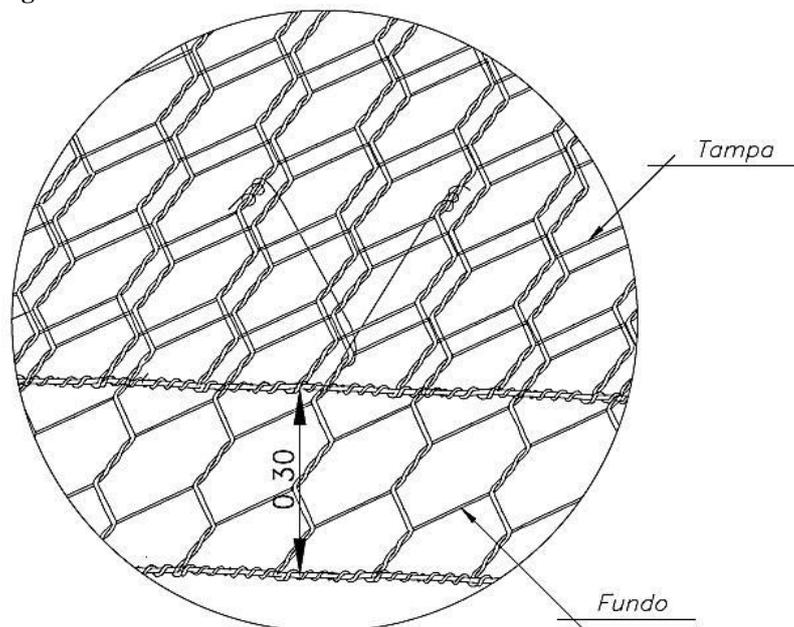
Imagem 40 - Tirantes verticais.

*Tirantes verticais unindo a tampa e o fundo
(Dois a cada metro quadrado)*

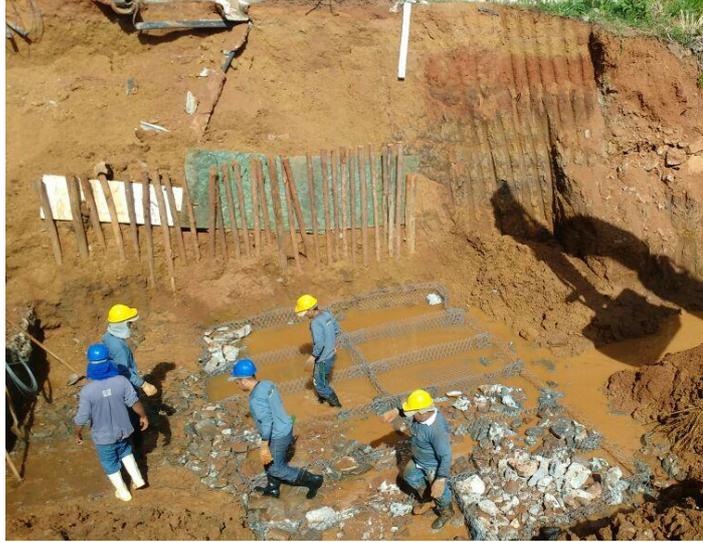
Imagem 41 - Processo de montagem do gabião tipo reno® (preenchimento com pedra marroada).

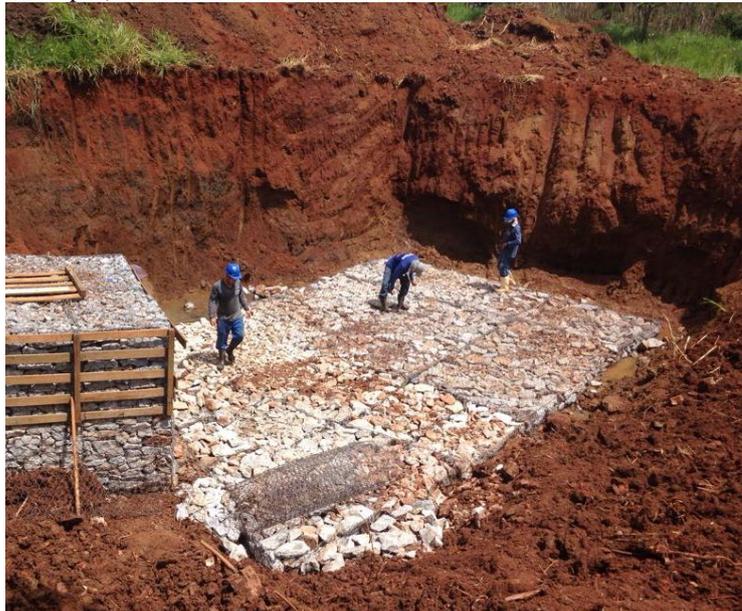
Imagem 42 - Processo construtivo do gabião tipo reno® (fechamento de tampas).

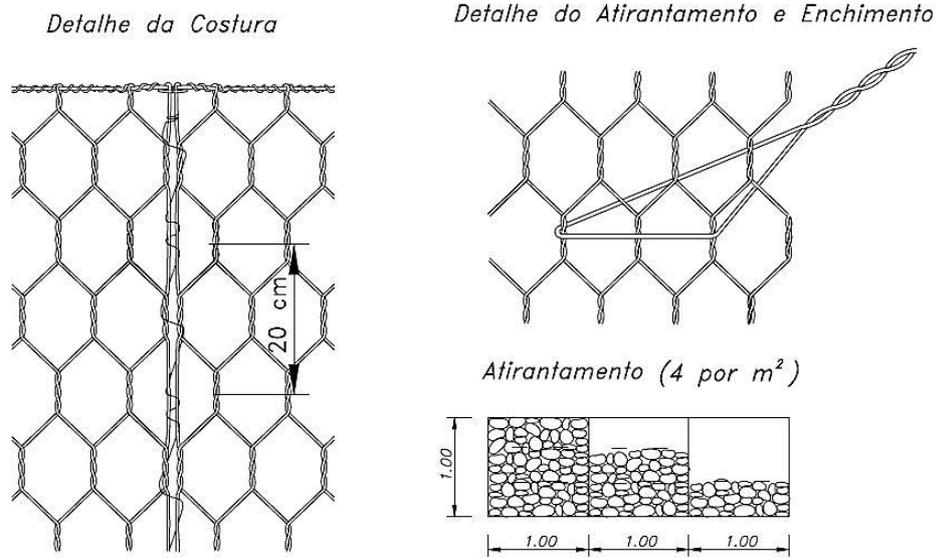
Imagem 43 - Detalhe de costura, atirantamento e enchimento.

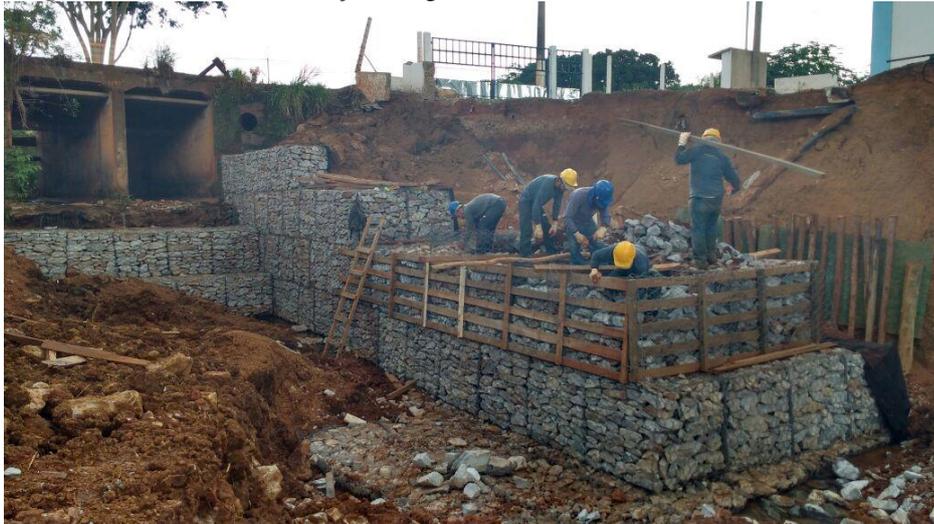
Imagem 44 - Detalhe da utilização dos gabaritos de madeira.

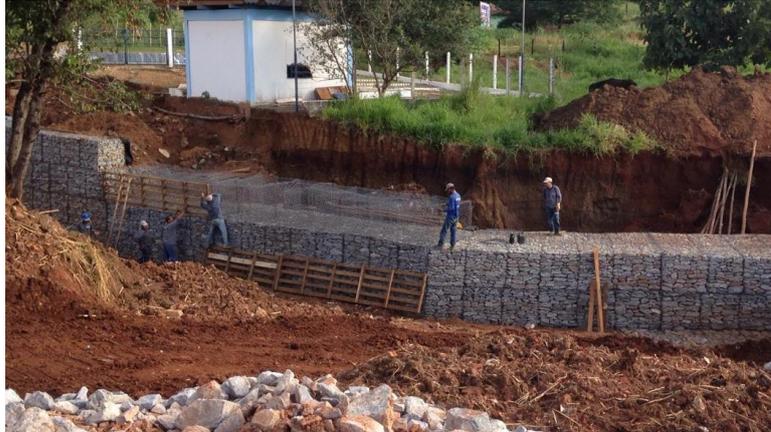
Imagem 45 - Amarração de caixas ao nível inferior e fixação de gabaritos.

Para execução desta etapa, foram utilizados um total de 153 unidades de gabião tipo caixa, sendo 30 unidade com as seguintes dimensões, 5,00 metros de comprimento, 1,00 metros de largura e 1,00 metros de altura, outras 12 unidade com as seguintes dimensões, 5,00 metros de comprimento, 1,50 metros de largura e 1,00 metros de altura, outros 8 unidade com as seguintes dimensões, 4,00 metros de comprimento, 1,00 metros de largura e 1,00 metros de altura, outros 31 unidade com as seguintes dimensões, 3,00 metros de comprimento, 1,00 metros de largura e 1,00 metros de altura e outros 14 unidade com as seguintes dimensões, 2,00 metros de comprimento, 1,00 metros de largura e 1,00 metros de altura além de 58 unidade de colchão reno® de 1,50 metros de comprimento, 1,00 metros de largura e 1,00 metros de altura. Sendo as mesmas dispostas da seguinte forma:

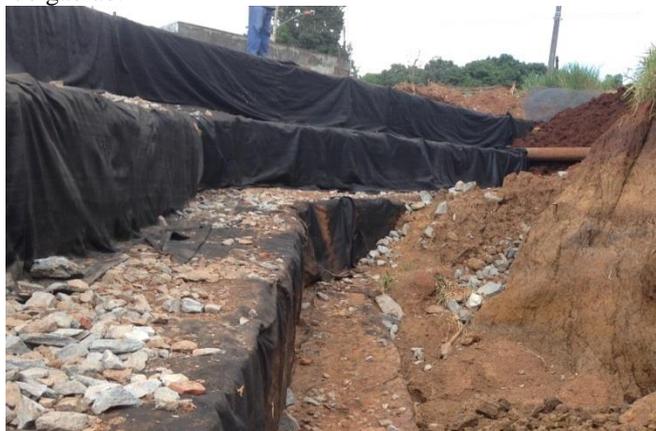
Imagem 46 - Aplicação da manta Geotêxtil na parte interna do gabião.

A fixação da manta geotêxtil na estrutura se dá por meio de amarrações feitas com arame, isso se faz necessário para que não haja o deslocamento da mesma no ato do reaterro ou compactação do solo.
