CURSO DE ENGENHARIA CIVIL

**ESTUDO DA IMPLANTAÇÃO DE ESTRUTURA DE CONTENÇÃO
TIPO GABIÃO APLICADA NO BAIRRO DA FABRIL NO MUNICÍPIO
DE ANÁPOLIS**

**TRABALHO DE CONCLUSÃO DE CURSO SUBMETIDO AO CURSO
DE ENGENHARIA CIVIL DA UNIEVANGÉLICA**

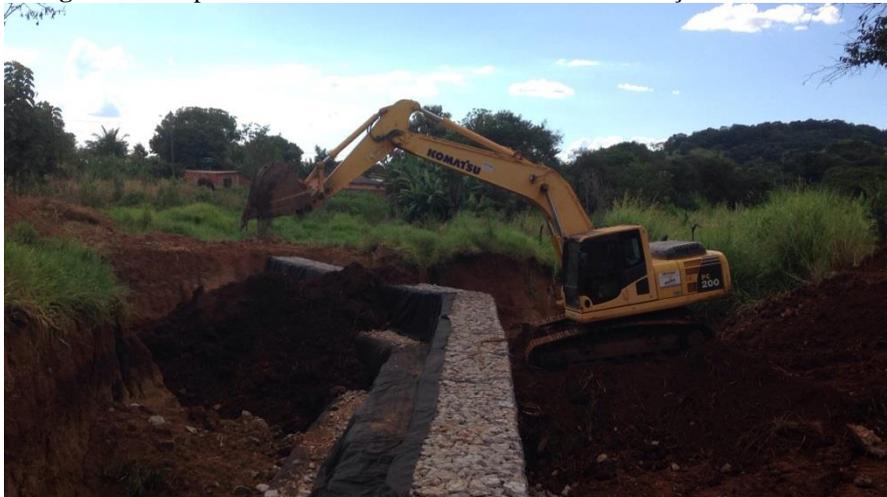
Sua compactação, seguindo normas do projeto e do próprio equipamento utilizado para execução se deu em camadas de 20 centímetros, gerando assim 21 camadas ao final da compactação. Salientando que para a total eficiência durante o processo de compactação o solo teve que ser frequentemente humedecido, todo este processo gerou aproximadamente 384 m³ de terra compactada.

Imagem 47 - Depositando a terra atrás da estrutura de contenção.

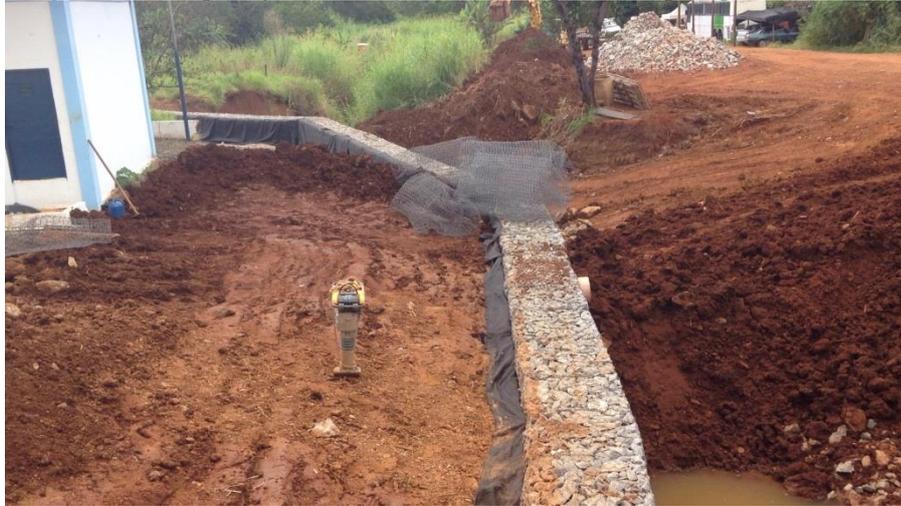
Imagem 48 - Compactação do solo usando do compactador tipo sapo.

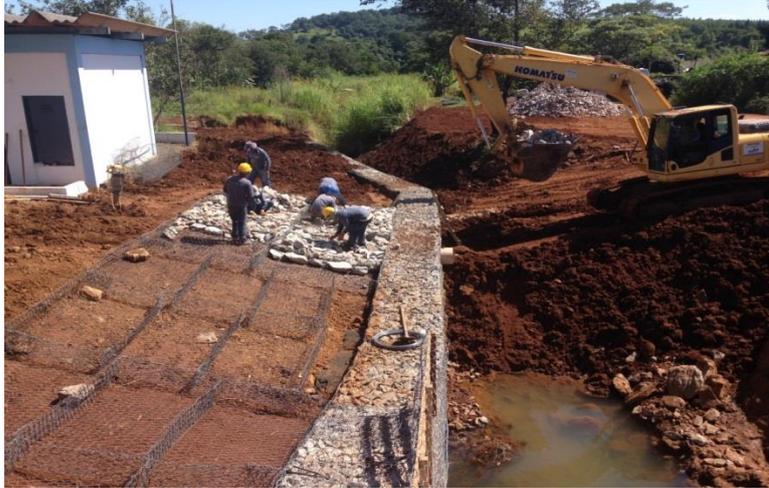
Imagem 49 - Preenchimento do gabião tipo colchão reno®.

Para o projeto foram previsto um consumo de 180,30 m³ de pedra marroada para o colchão reno® superior e inferior, já na execução desta parte foram consumidos 132,00 m³, levando em consideração a soma do colchão reno® superior e inferior, isso proporcionou uma sobra de 48,30 m³ de pedra marroada.

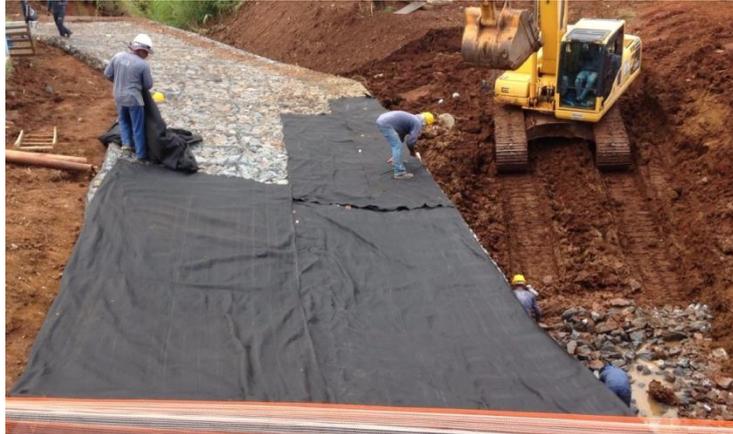
Imagem 50 - Cobertura do colchão reno® com manta geotêxtil.

A fixação da manta geotêxtil na estrutura se dá do mesmo modo já citado no item 4.17. Para a execução deste processo foram utilizados 120,00 m² de manta geotêxtil.

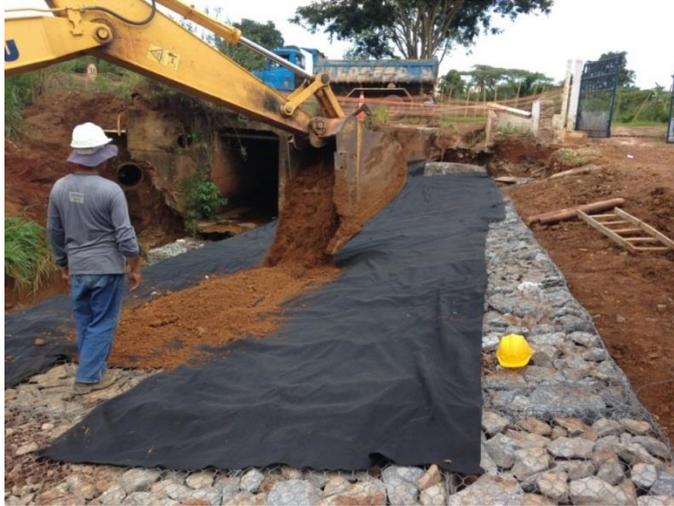
A cobertura com terra vegetal foi feita com o auxílio da escavadeira hidráulica, sendo a mesma espalhada com ajuda de ferramentas manuais, mantendo uma espessura média de 10 centímetros. Nesta etapa foi utilizado cerca de 12,00 m³ de terra.

Imagem 51 - Disposição da terra com auxílio de escavadeira hidráulica.

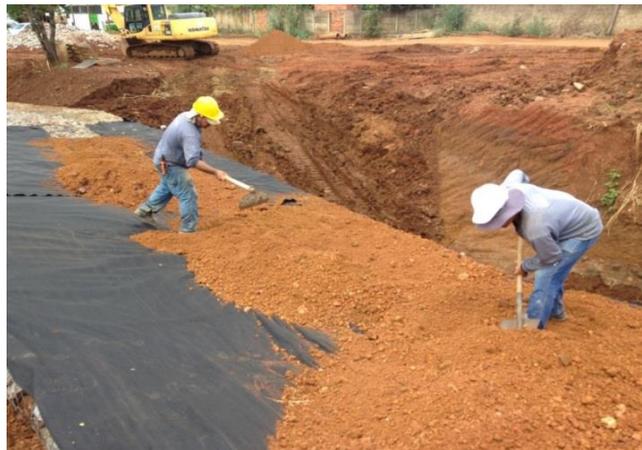
Imagem 52 - Espalhamento da terra com auxílio de ferramentas manuais.

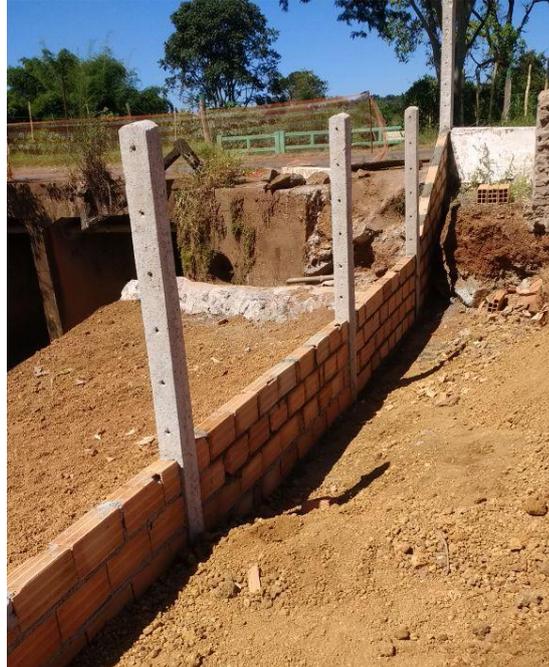
Para tal estrutura foram gastos 10 estacas de concreto de 2,20 metros, 300 unidade de blocos cerâmicos e 300 metros de arame farpado, distribuídos ao longo de 11 segmentos. Isso tudo gerou uma estrutura de 25 metros de comprimento (imagem 48).

Imagem 53 - Novo alambrado da EEE02.

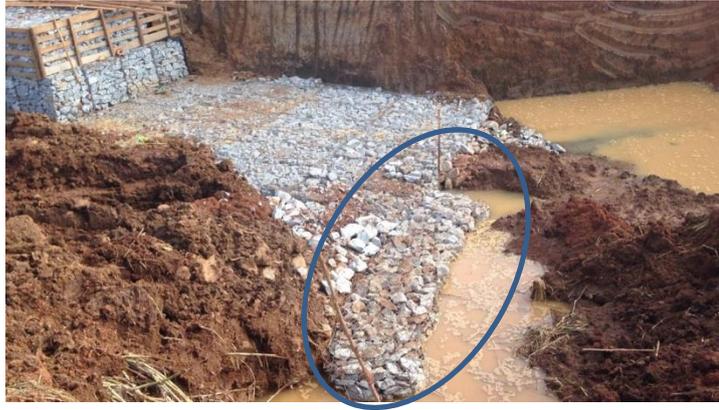
Imagem 54 - Dispersor de Velocidade (travessa).

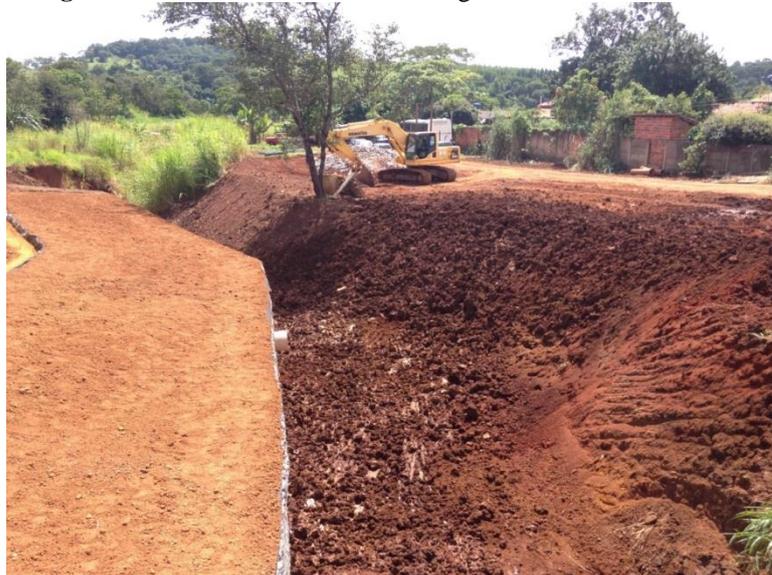
Imagem 55 - Recondicionamento da margem direita do manancial.

Após a conclusão de todos os serviços relacionados a obra de contenção da margem esquerda e devido aos danos causados a margem direita, se fez necessário a recuperação desta margem, e limpeza do leito do ribeirão, garantindo que não houvesse modificação no percurso do leito original. Este processo foi feito com o auxílio da escavadeira hidráulica, retirando toda a terra utilizada como passarela para a mesma e depositando-a de forma escalonada onde havia o corte para acesso da obra. Outras partes da margem que haviam se danificado pelo processo erosivo ao longo do tempo também tiveram sua estrutura reconstruída, dispostas em um ângulo aproximado de 45°.

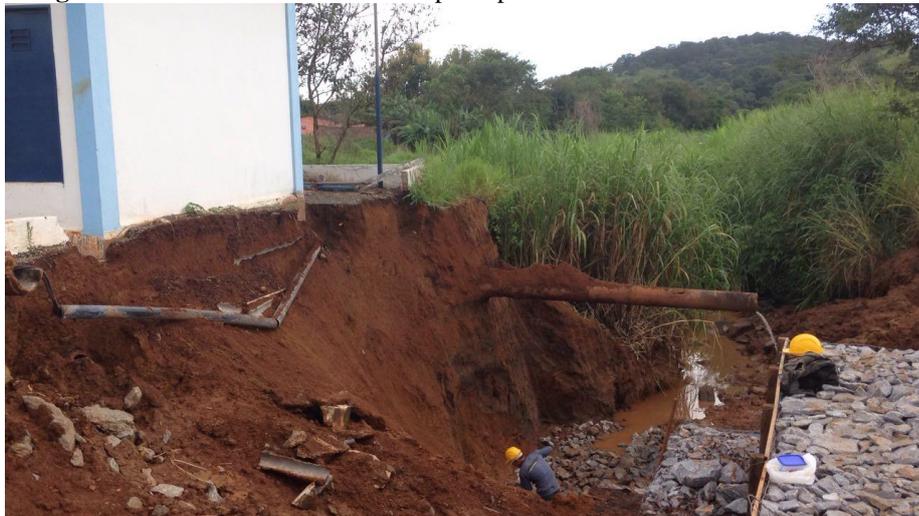
Devido a um erro de dimensionamento no projeto, os dutos condutores que saem da EEE02, tanto o principal quanto o de emergência não foram previstos, acarretando em um gasto extra além de um pequeno atraso.

Imagem 56 - Visão do duto extravasor principal.

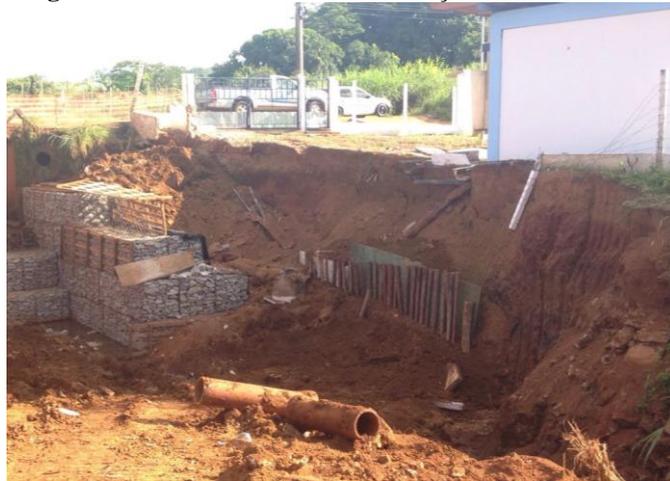
Imagem 57 - Desmoronamento e contenção de madeira.

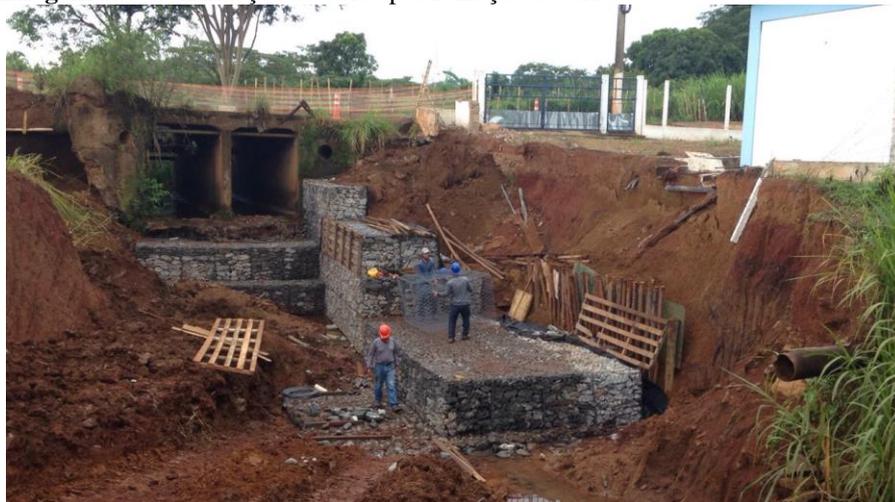
Imagem 58 - Continuação da obra após remoção da terra.

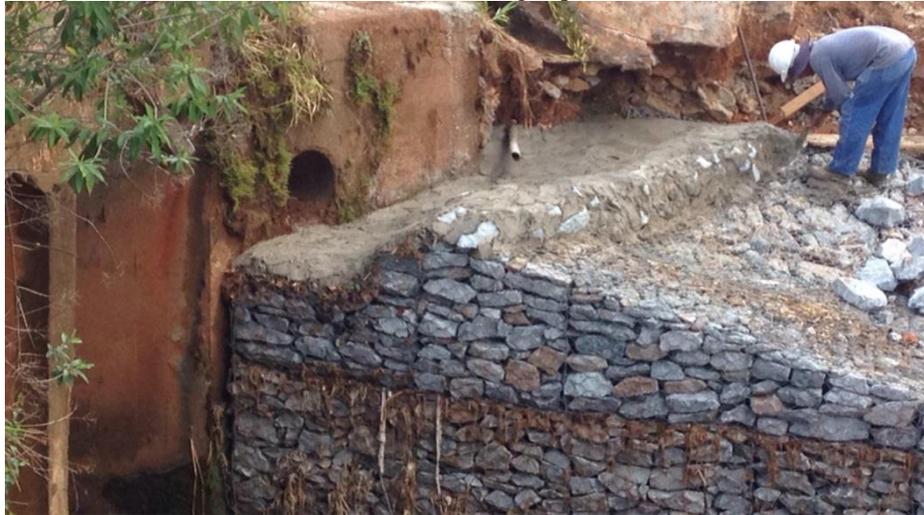
Imagem 59 - Estrutura de direcionamento de água pluvial.

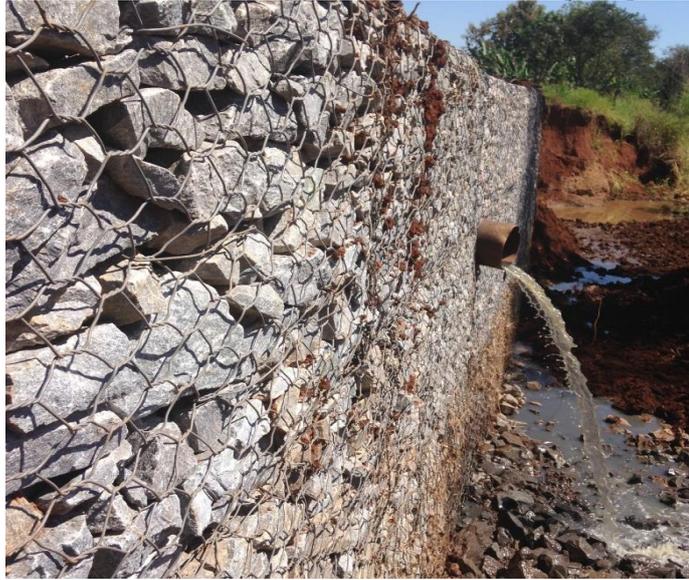
A EEE02 apresentou alguns defeitos durante o período da obra, os mesmos geravam um fluxo de esgoto pelos extravasores que vinham a atrapalhar ou até mesmo a interromper a execução dos serviços.

Imagem 60 - Fluxo de esgoto saindo no extravasador principal.

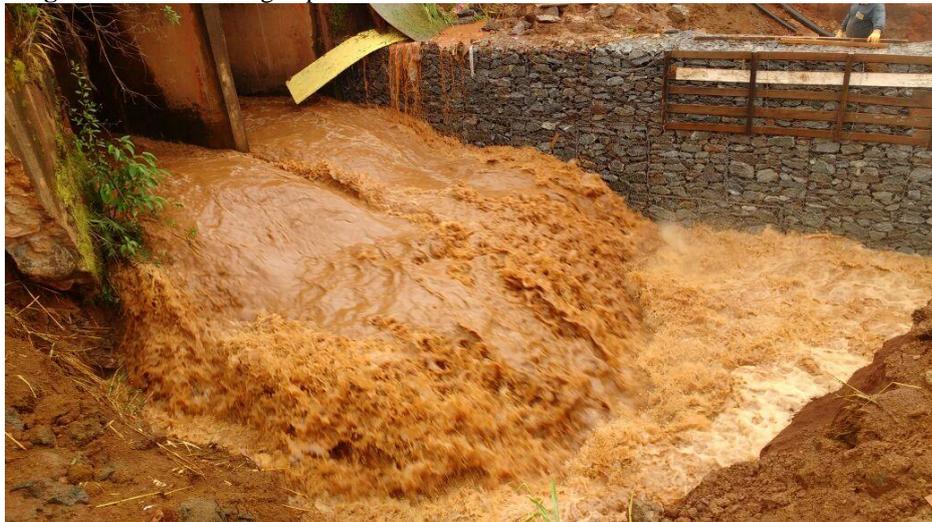
Por se tratar de uma obra emergencial, não houve a possibilidade de construir em um período de seca. Assim, durante a construção da estrutura, houve cinco ocorrências de chuva, que vieram a gerar um grande prejuízo para a obra, tanto em questão de tempo quanto em desperdício de materiais. Uma das chuvas chegou a arrancar parte do enrocamento presente no leito do manancial, que teve de ser refeito e fortificado para prevenir futuras ocorrências.

Imagem 61 - Fluxo de água pós chuva.

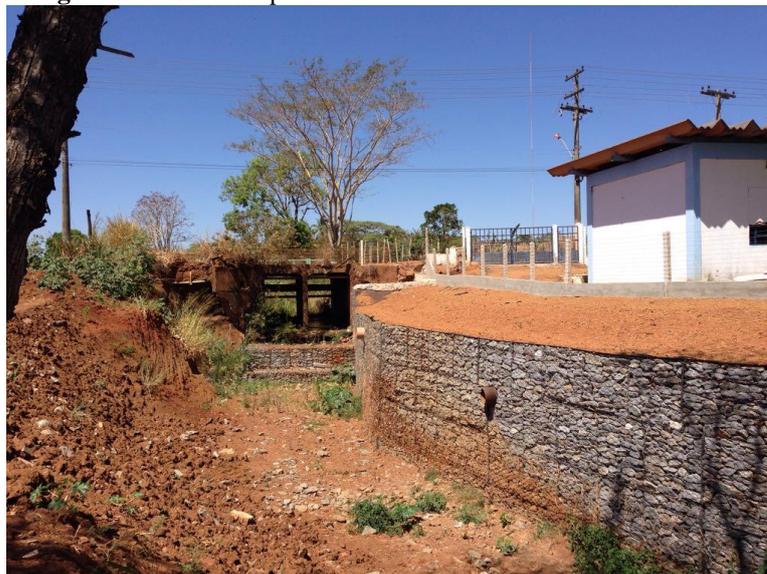
Em outras partes como no leito, a indícios de vegetação, apesar do fluxo de água do manancial estar bem reduzido. A pouca água que ainda existe no local, segue seu curso por entremeio a estrutura de gabiões. Contudo nota-se que o restante permanece inalterado.

Imagem 62 - 180 dias após a conclusão da obra.
