**FACULDADE EVANGÉLICA DE GOIANÉSIA  
CURSO DE ENGENHARIA CIVIL**

**CLASSIFICAÇÃO DO USO DO SOLO DO MUNICÍPIO DE  
BARÃO DE COCAIS - MG**

**TRABALHO DE CONCLUSÃO DE CURSO SUBMETIDO AO  
CURSO DE ENGENHARIA CIVIL DA FACEG.**

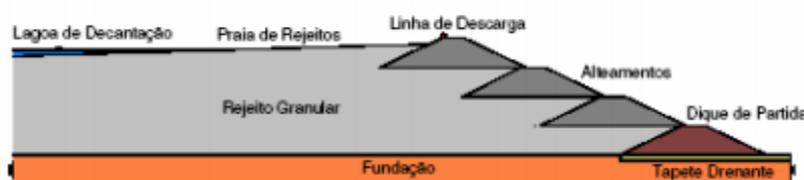
**Figura 1** - Alteamento a montante.

O alteamento a montante consiste na construção de diques sobre as praias formadas pela decantação do próprio rejeito, deslocando o eixo da obra em direção a montante (SOARES, 2010).

Este método conta com o menor custo, maior velocidade de alteamento, mas também apresenta um grande risco de segurança, devido suas paredes serem construídas sobre uma base de rejeitos, ao invés de materiais externos ou pelo próprio solo, pondo em risco da água atravessar determinadas regiões do talude e enfraquecer a estrutura (PASSOS, 2009). Diante disso, não é recomendado sua construção em zonas tectonicamente ativas, um exemplo é no Chile e Peru, onde são proibidos esse tipo de alteamento. Em Minas Gerais, foi assinado um decreto instituindo a Auditoria Técnica Extraordinária de Segurança de Barragem sobre as barragens já erguidas utilizando esse método, e para novos projetos, foram adicionados alguns procedimentos para serem adotados pelo empreendedor (MINAS GERAIS, 2016).

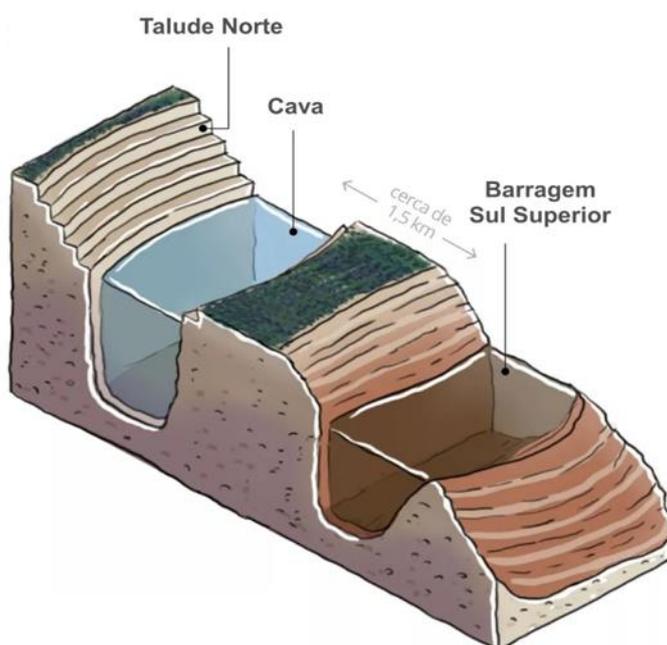
**Figura 4** – Esquema da Mina Gongo Soco, em Barão de Cocais.

O paredão se formou à medida que a Mina Gongo Soco foi sendo escavada para retirada de minério de ferro. Formada pelo Talude Norte, Cava e Barragem Sul Superior. Segundo a Vale, a Mina está paralisada desde 2016 (VALE, 2019). A estrutura em alerta de rompimento, seria o Talude Norte, que é um paredão inclinado que dá sustentação à cavidade de onde foi retirado o minério, que é separado por um paredão de 1,5 m da Barragem Sul Superior, onde está localizado os rejeitos da mineração e tem volume de cerca de 6 milhões de m<sup>3</sup>.

De acordo com a Agência Nacional de Mineração (ANM, 2019), o talude norte, quando se encontrava estável, se movimentava cerca de 10 cm por ano. Mas desde o final de 2018, onde entrou em situação de alerta, foi constatado uma movimentação superior a 2 metros. E no final do mês de maio (2019), foi constatado movimentação de 24 a 29 cm por dia

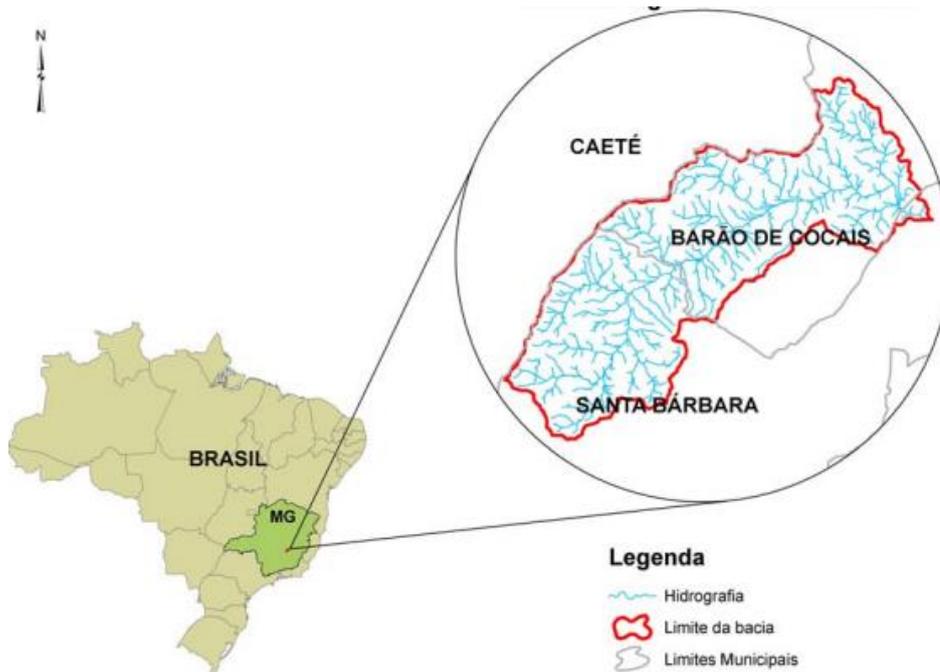
**Figura 6** - Bacia hidrografia do Rio Piracicaba – MG.

O presente estudo foi feito para o povoado de Socorro, localizada em Barão de Cocais em Minas Gerais, que atualmente corre o risco de devastamento caso ocorra o rompimento da barragem Gongo Soco. O município de Barão de Cocais está localizado na Bacia Hidrográfica do Rio Piracicaba, que tem área de 5.465,38 km<sup>2</sup>, e representa cerca de 1% do território do Estado de Minas Gerais (Figura 3). Aproximadamente, 800 mil pessoas vivem na Bacia do Rio Piracicaba, totalizando 21 municípios do estado (IGAM, 2019). A cidade de Barão de Cocais comporta quatro

rios dessa bacia, que são: O rio São João, o Conceição, o Córrego São Miguel e o rio Una. Com o rompimento da barragem do talude sul da barragem de Gongo Soco, afetaria também a bacia do Rio doce, que foi impactada em 2015, a partir do rompimento da barragem de Mariana (VALLE, 2019).

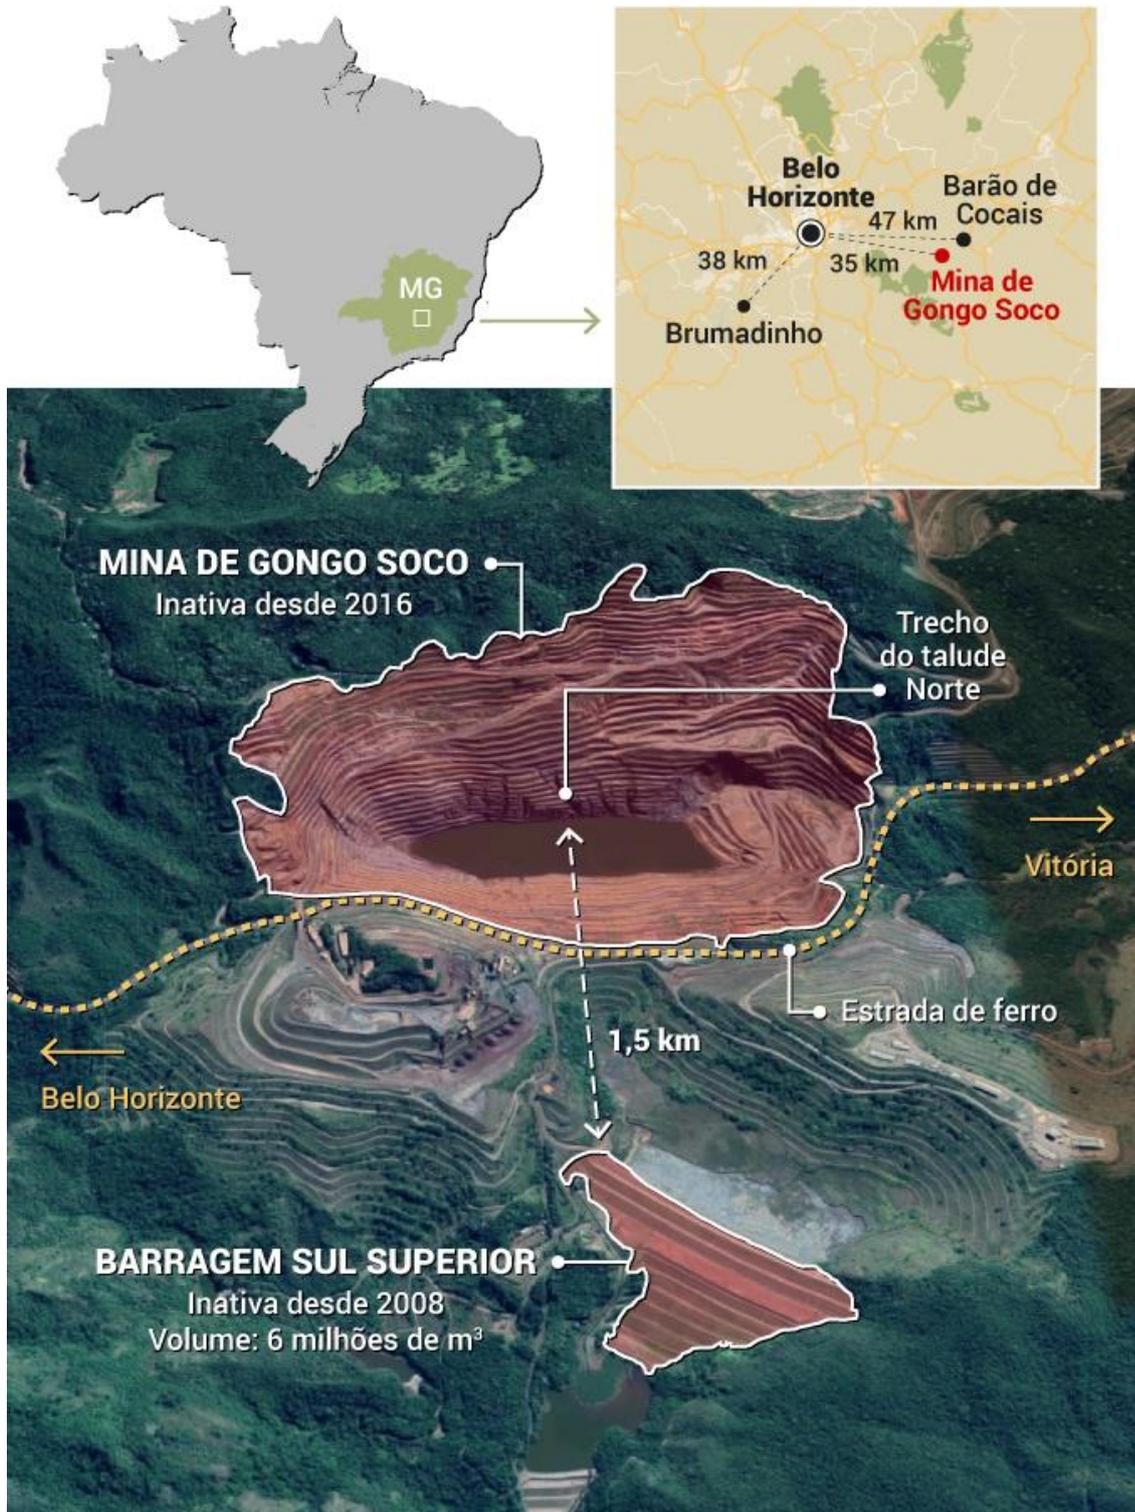
Figura 7 - Acesso do rejeito do Talude Sul até o povoado de Socorro.

A estrutura contém cerca de 6 milhões de metros cúbicos de rejeitos, obtidas através da extração de minério de ferro. Em caso de um suposto rompimento, os rejeitos seriam despejados no Rio Santa Barbara, avançaria até o município de Barão de Cocais e isso colocariam em risco cerca de 6 mil moradores ribeirinhos. De Barão de Cocais, o Rio Santa Bárbara segue seu curso até o Rio Piracicaba, que é um dos afluentes do Rio Doce, onde em 2015 devido ao rompimento da barragem em Mariana, teve diversos impactos negativo em sua bacia (VALE, 2019).

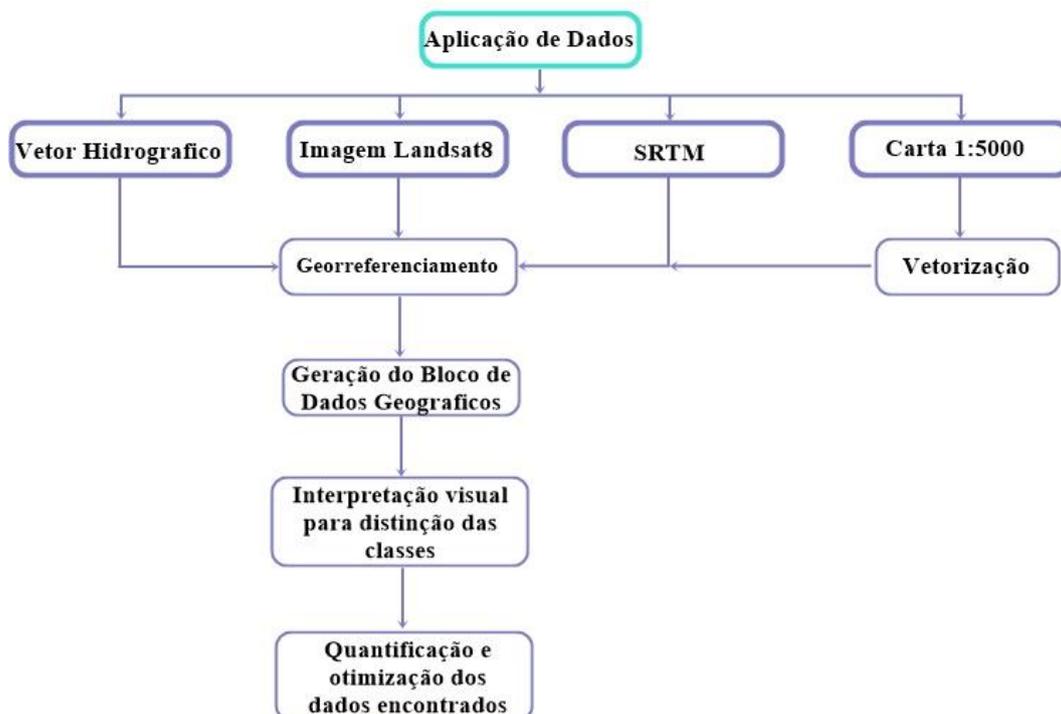
**Figura 8**-Fluxograma das etapas para geração do modelo de classificação de ocupação.

Com auxílio do software de sistemas de informações geográficas (SIG) Arcmap10.4, foi realizado o recorte da delimitação do município de Barão de Cocais e da área de drenagem de influência sobre a comunidade de Socorro utilizando a base cartográfica em meio digital. A área de influência foi definida com base na análise da topografia local e da projeção de fluxo do escoamento superficial, sob a perspectiva de um possível rompimento da barragem de rejeitos da Mina de Gongo Soco.

Os mapas de uso e cobertura do solo foram delimitados e extraídas as feições para dentro da respectiva área de estudo. Foram quantificadas as áreas e percentual ocupado do mapeamento de classificação de cada.

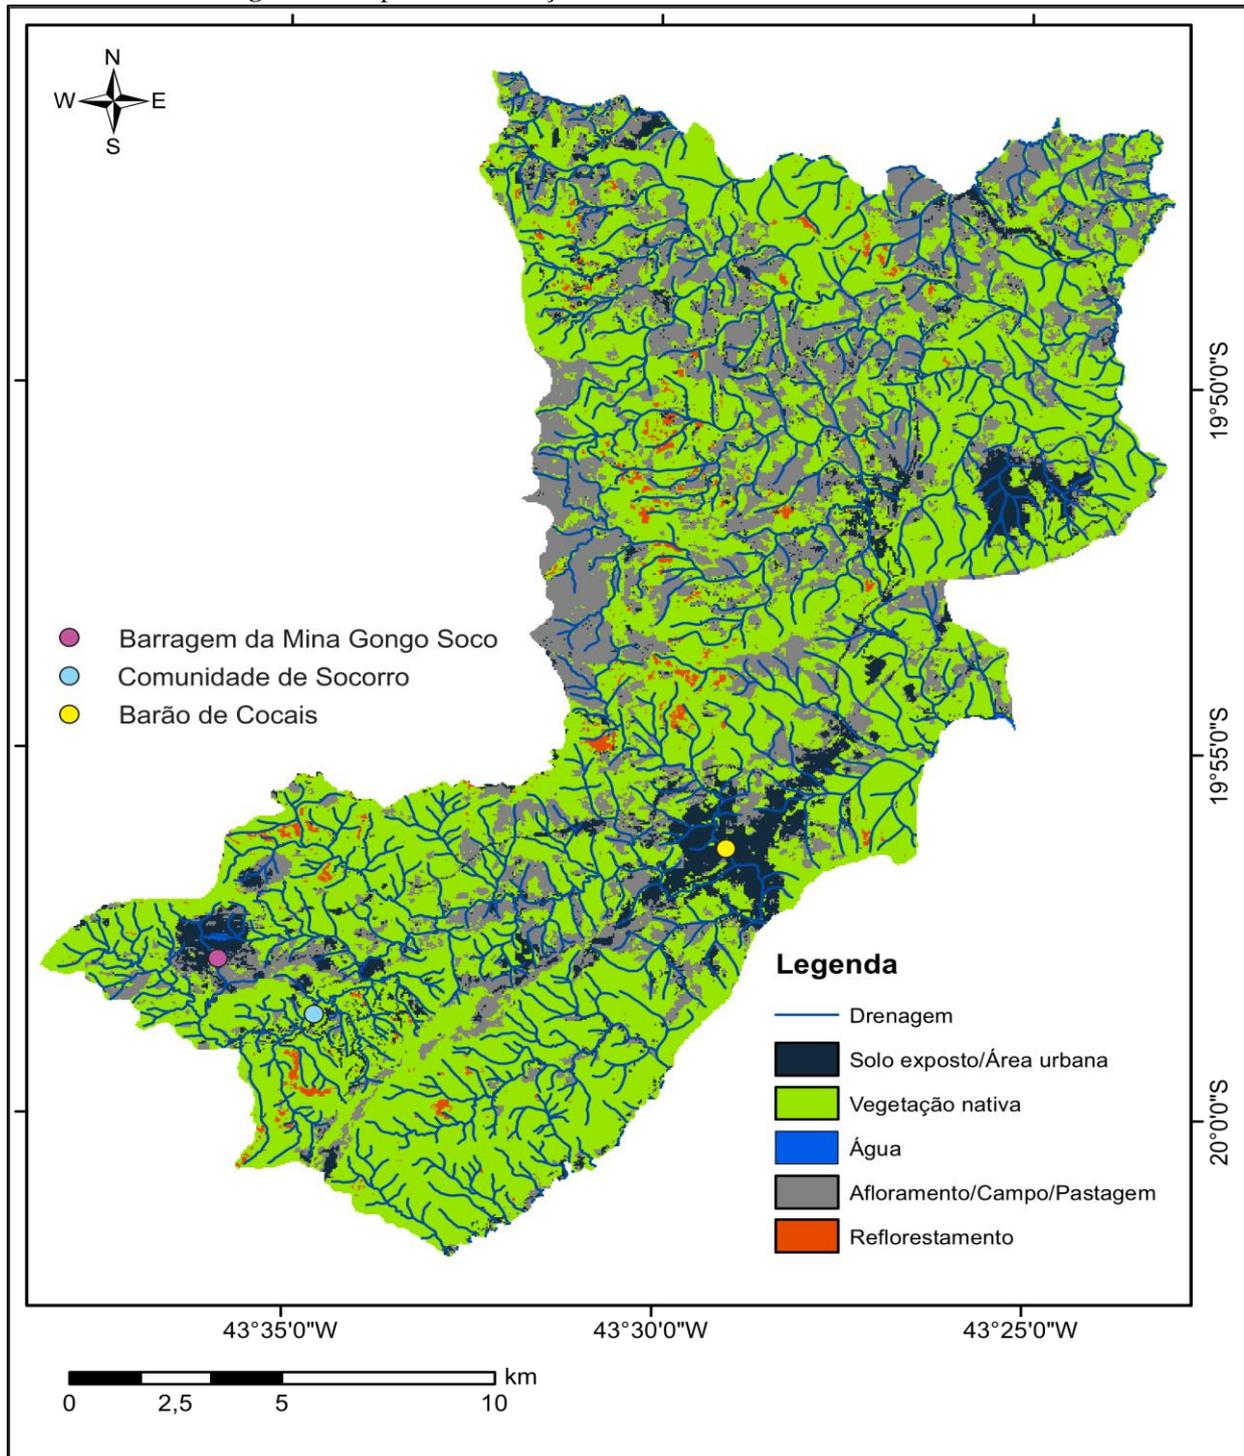
**Figura 9** - Mapa da classificação de solo da cidade de Barão de Cocais - MG.

Na figura 9 consta a classificação do uso do solo dentro do limite municipal de Barão de Cocais. Foram identificadas as classes: solo exposto/área urbana, vegetação nativa, água, afloramento/campo/pastagem, e reflorestamento.

Na Tabela 2 são apresentadas a distribuição das classes nos limites do município de Barão de Cocais. Maioria é composta por vegetação nativa (65,54%) e a menor é composta por corpos hídricos (0,04%). No total, o município possui 342,29 km<sup>2</sup>.

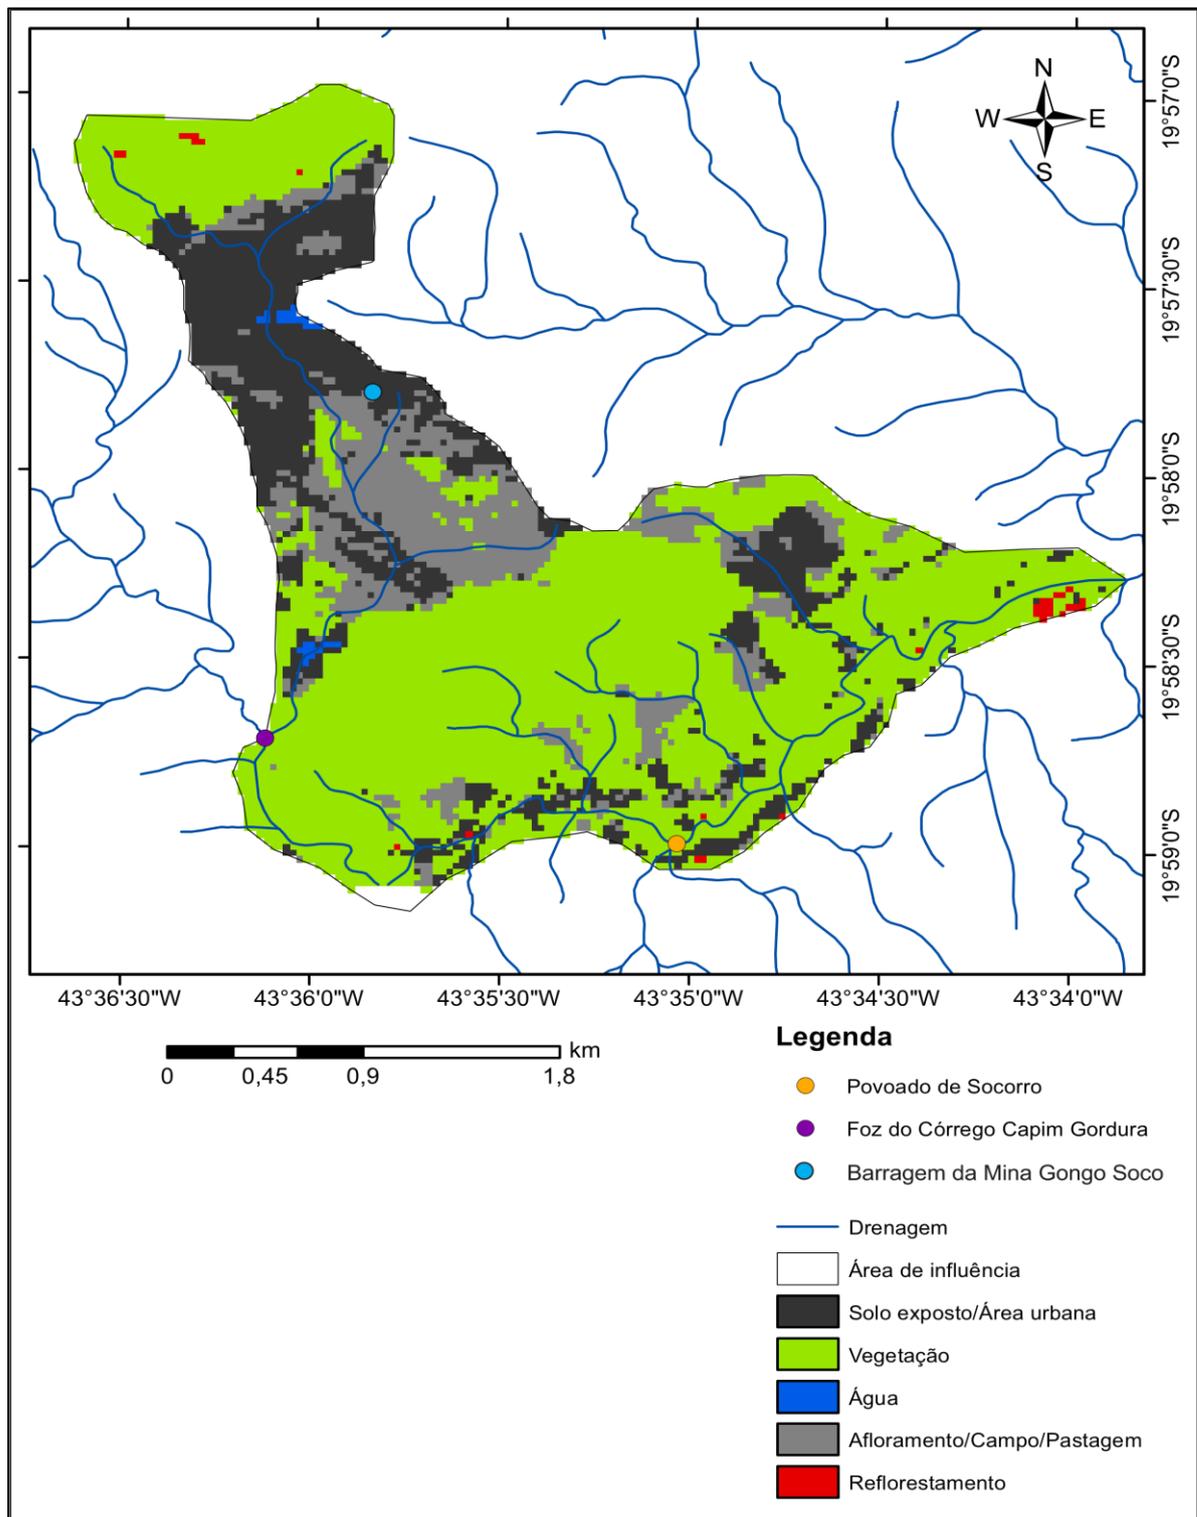
**Figura 10**– Mapeamento da classificação do uso de solo da povoado de Socorro.

Na Figura 10 consta a classificação de uso do solo da área de drenagem de influência sobre o povoado de Socorro. Esta área inclui a bacia hidrográfica do Córrego Capim Gordura e a barragem de rejeitos da mina de Gongo Soco. A área de influência delimitada apresenta 7,37 km<sup>2</sup>.
