**ANÁLISE DE CORROSÃO EM ESTRUTURA DE CONCRETO
ARMADO**

PUBLICAÇÃO N°: 12

**TRABALHO DE CONCLUSÃO DE CURSO SUBMETIDO AO
CURSO DE ENGENHARIA CIVIL DA FACEG.**

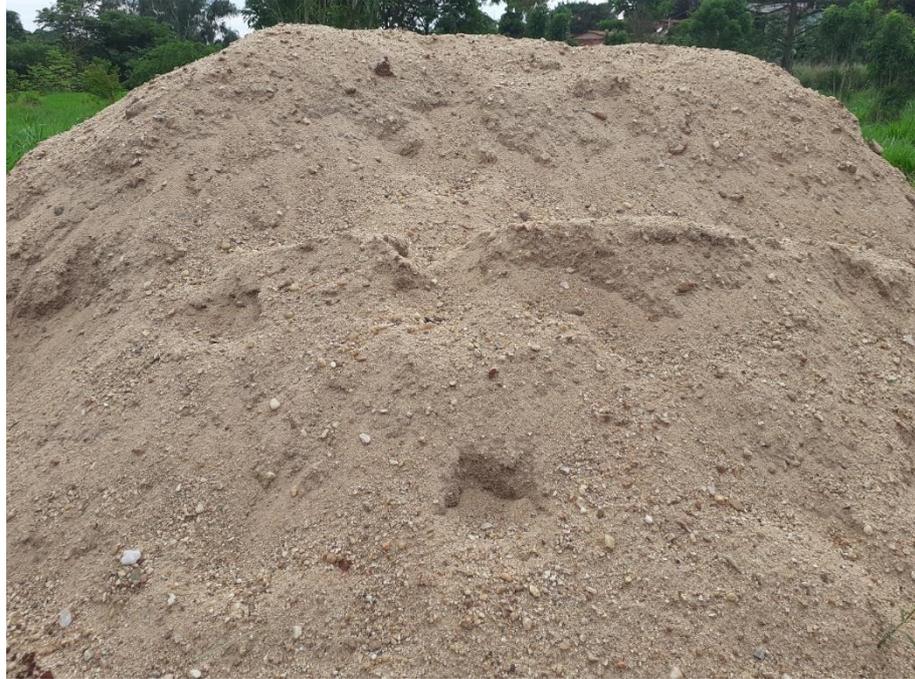
Figura 1 – Agregado Miúdo.

Os aglomerados são muito importantes no concreto, porque em média, 70% da sua composição é constituída pelos agregados, e sua principal eficácia, seja os agregados graúdos ou miúdo, conforme ilustrada nas Figuras 1 e 2, é a estrutura econômica, no qual viabilizam os materiais com mínimo valor unitário, inferior em relação do cimento.

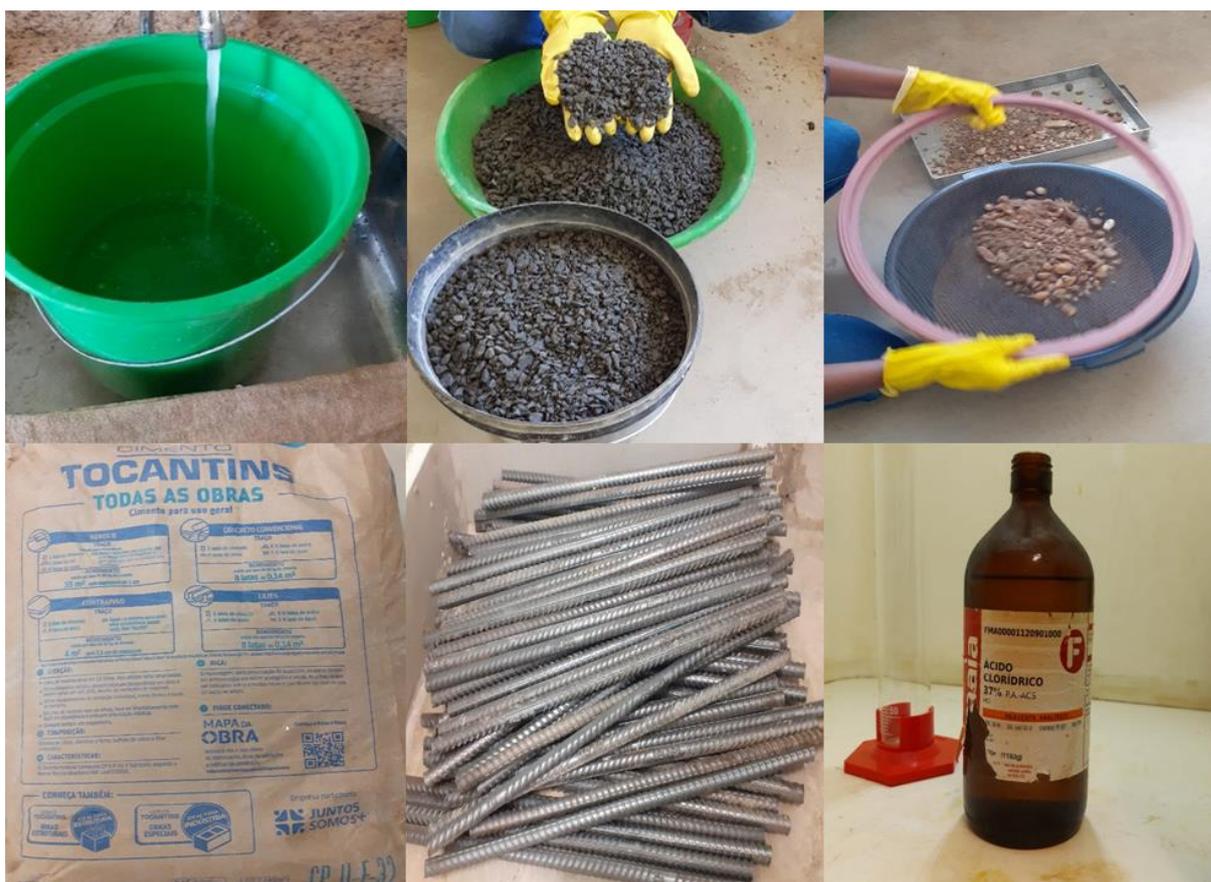
Figura 4– Materiais utilizados para composição dos corpos de prova.

- Água;
- Agregado graúdo;
- Agregado miúdo;
- Cimento Portland CP II-F-32;
- Barras de aço de 10 mm;
- HCl (Ácido Clorídrico);

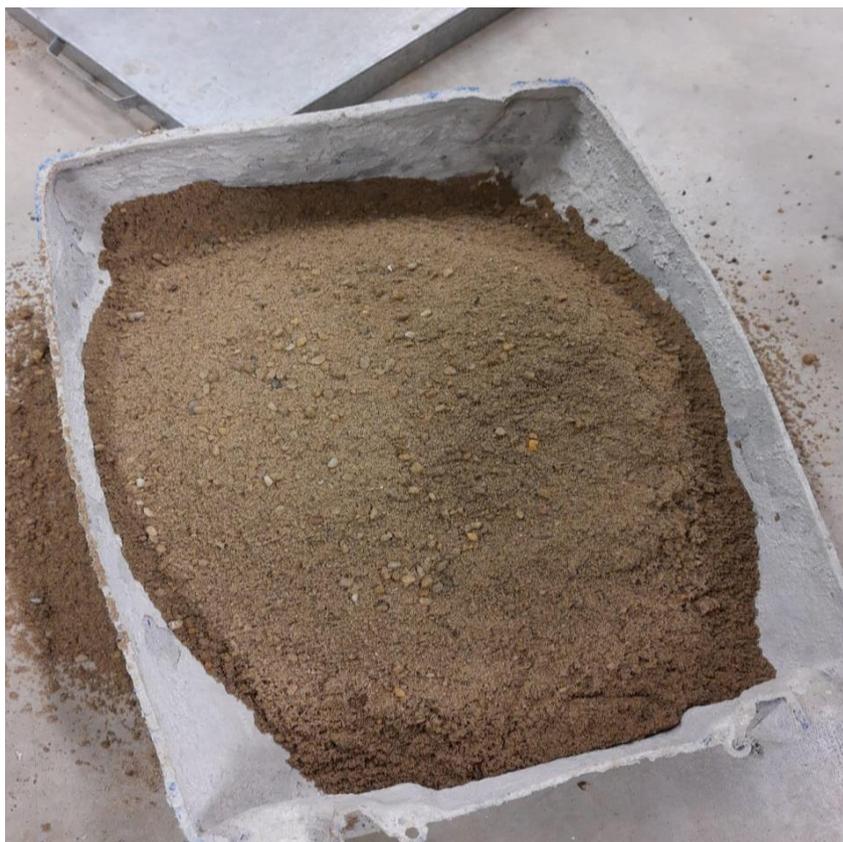
Figura 6 -Areia Natural.

A areia natural utilizada é da cidade de Goianésia-GO, retirada de dragas próximas à região. A areia obtida era bastante granulada, podendo interferir nas propriedades final do concreto, sendo decidido realizar o processo de peneiramento manual para utilização. Quanto ao estado de umidade, encontra-se em ambiente natural, conforme Figura 6.

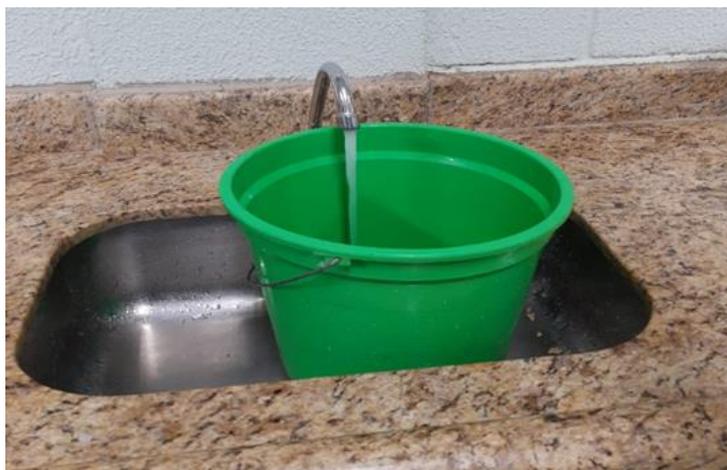
Figura 8 – Água.

A água utilizada foi diretamente das torneiras, pela Saneago que abastece a Faculdade Evangélica de Goianésia, como ilustra Figura 8.

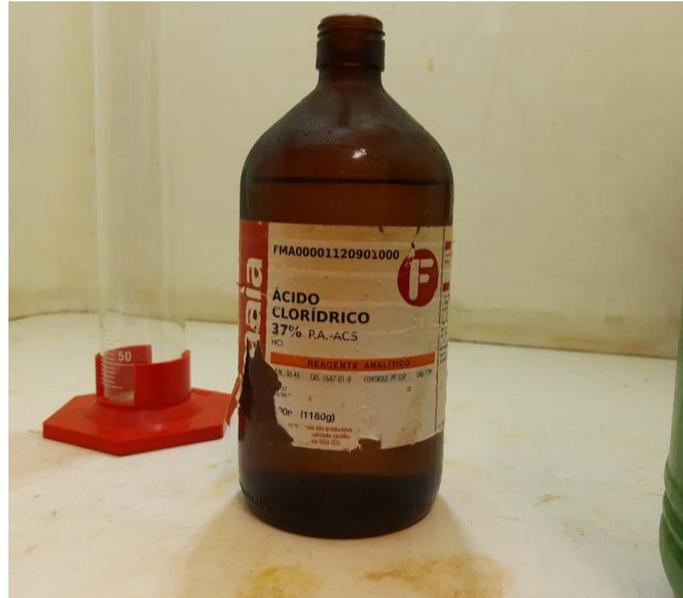
Figura 9 - Ácido Clorídrico 37%.

O Ácido Clorídrico 37% foi utilizado para a contaminação do concreto, no qual encontra-se no laboratório de Química da Faculdade Evangélica de Goianésia, logo que para o experimento utilizamos 2% da solução, conforme Figura 9.

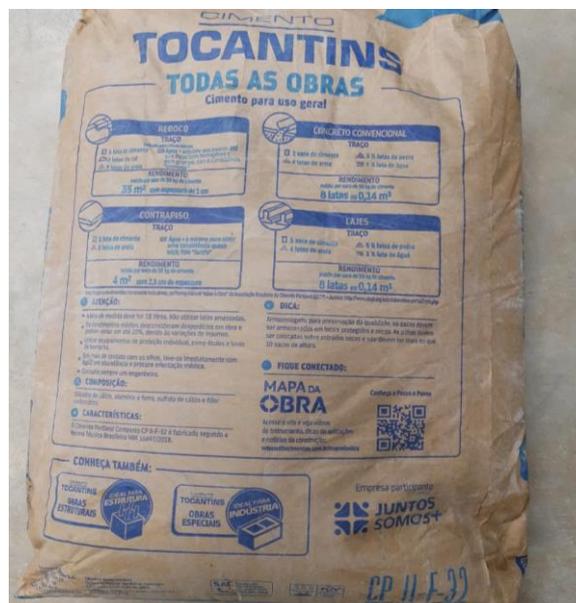
Figura 10- Cimento.

O cimento utilizado foi CP II F 32 Tocantins – Todas as Obras – marca Votorantim, Empresa Votorantim S/A – unidade Edealina – GO, revendido por Castelo Materiais de construção. Para o ensaio foi adquirido 2 sacos de cimento de 50 kg, como mostra Figura 10.

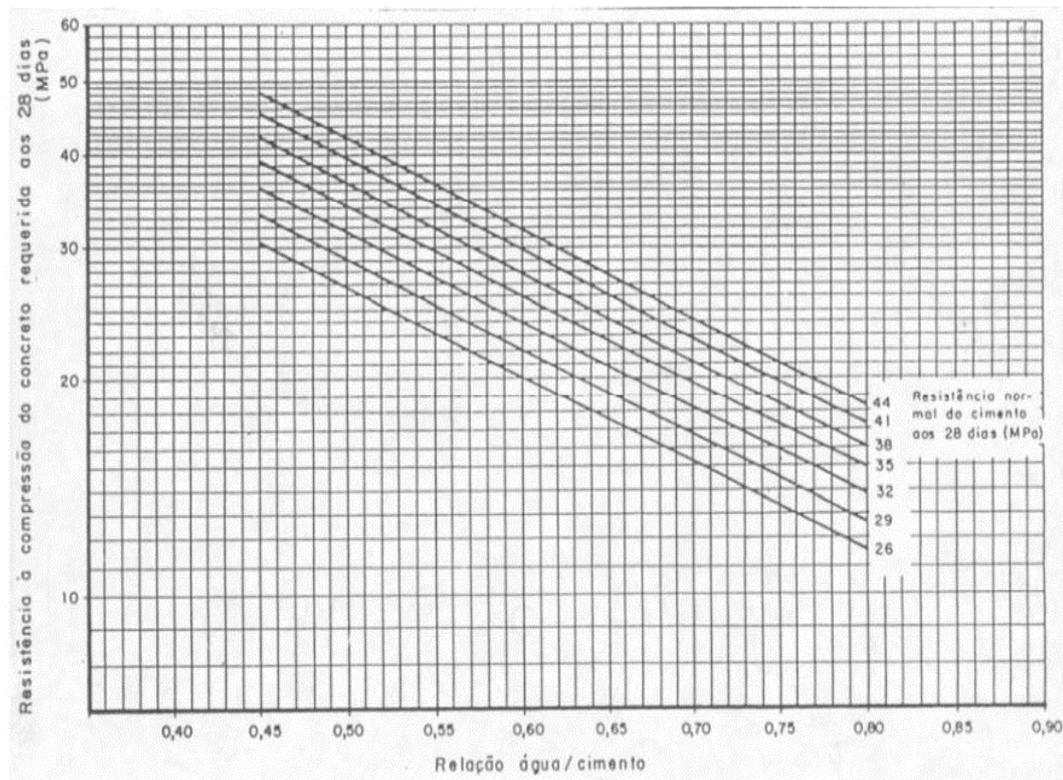
Figura 11- Curva de Walz.

A relação a/c foi determinada em função da curva de Walz, o Método da ABCP, o valor obtido foi a partir da interpolação dos valores entre 30 e 40 MPa e 0,45 e 0,50 a/c, a relação encontrada foi de 0,475.

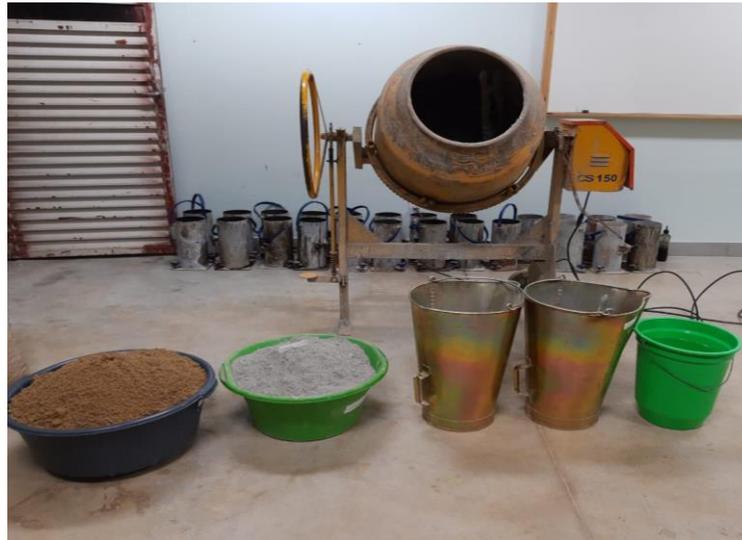
Figura 12- Betoneira.

Após a definição do traço, os materiais foram devidamente pesados, mediante o seguinte processo: os materiais foram introduzidos na betoneira, conforme apresentado na Figura 12, misturamos os materiais durante 1 minuto. Logo após, acrescenta-se a água e durante 3 minutos homogeneizou-se a mistura.

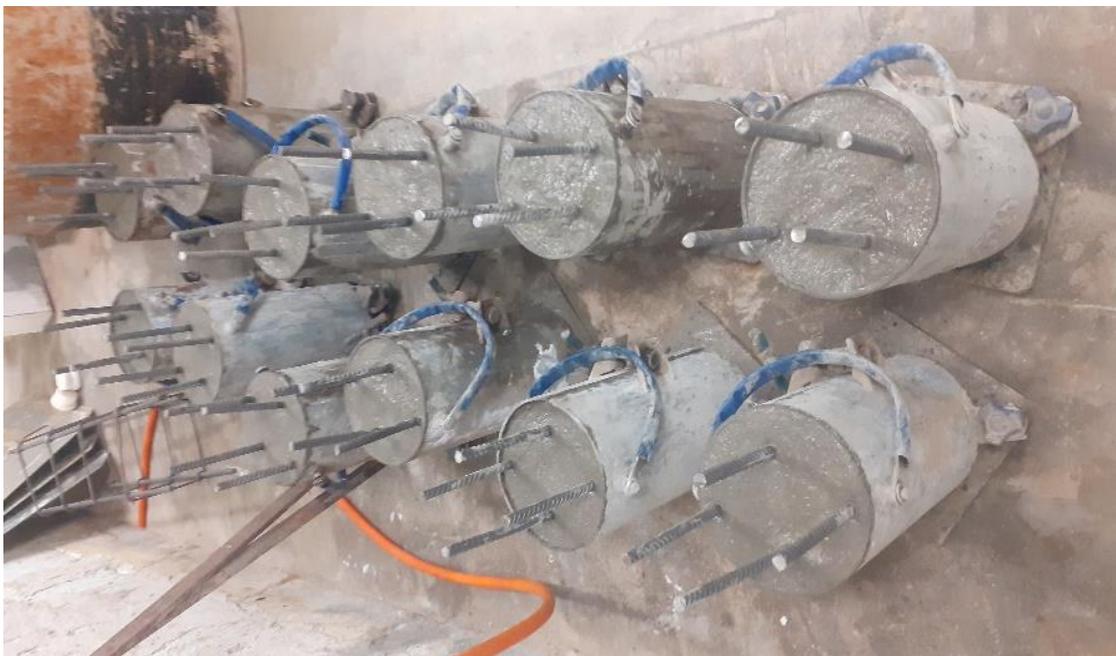
Figura 13 - Corpos de prova moldados.

Conforme norma NBR 5738 (ABNT, 2016) – Concreto – Procedimento para moldagem e cura de prova, foram moldados os 24 corpos de prova representado pela Figura 13. O molde utilizado foi o de 150 mm de diâmetro e 300 mm de altura. Até completar 24 horas, os corpos-de-prova moldados permaneceram dentro do laboratório.

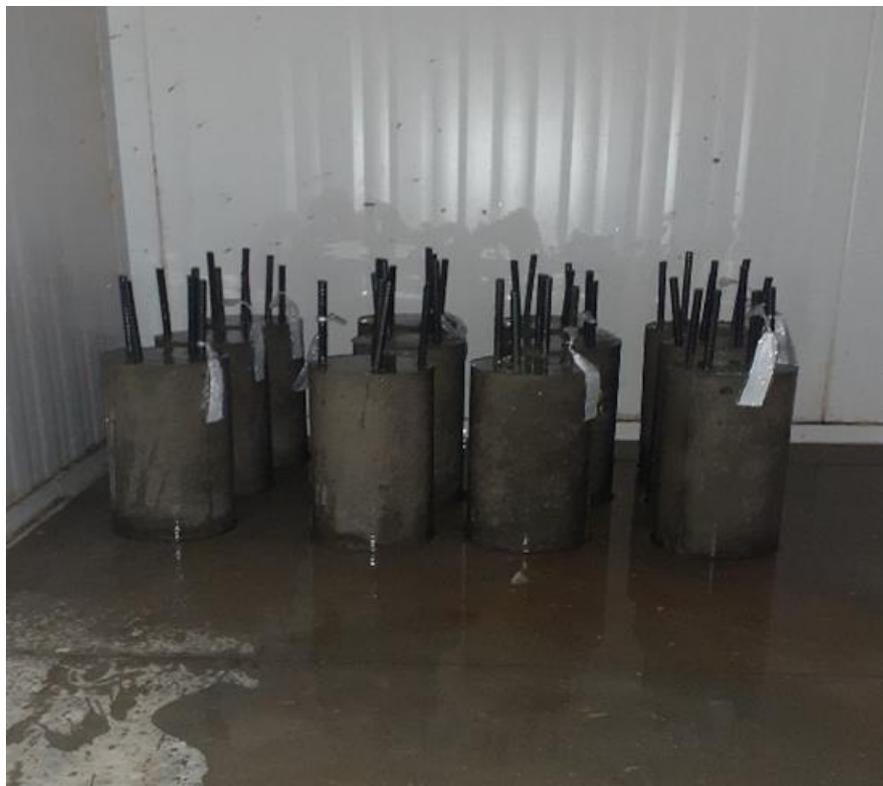
Figura 14 - Corpos de prova na câmara úmida.

Os corpos de prova foram guardados na câmara úmida do Laboratório da FACEG, conforme apresentado na figura 14.

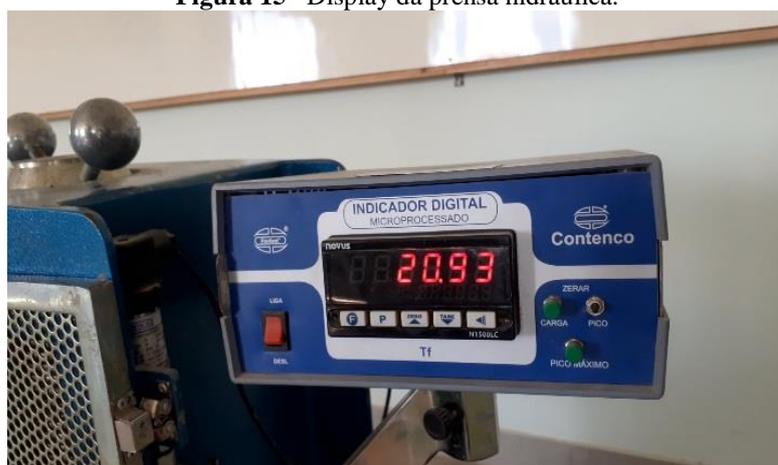
Figura 15– Display da prensa hidráulica.

Dentre os 12 corpos de prova moldados para a análise desse experimento, sem adição de ácido clorídrico, foi escolhido um aleatoriamente para definição da tensão de compressão, sendo que o resultado encontrado para a carga máxima de 20,93 tf, como mostra a Figura 15, resultado obtido mediante ensaio de compressão em prensa hidráulica do laboratório de estruturas da FACEG.

Conforme descrito, a prensa hidráulica utilizada apresenta os dados em tonelada força (tf), sendo necessário converter os resultados para obtenção da tensão de compressão atingida pelo concreto das amostras sem adição de ácido clorídrico, sendo assim, para identificar a resistência do concreto, no qual foi feito a análise de corrosão sem o uso de ácido clorídrico, foi determinado pela equação 7.

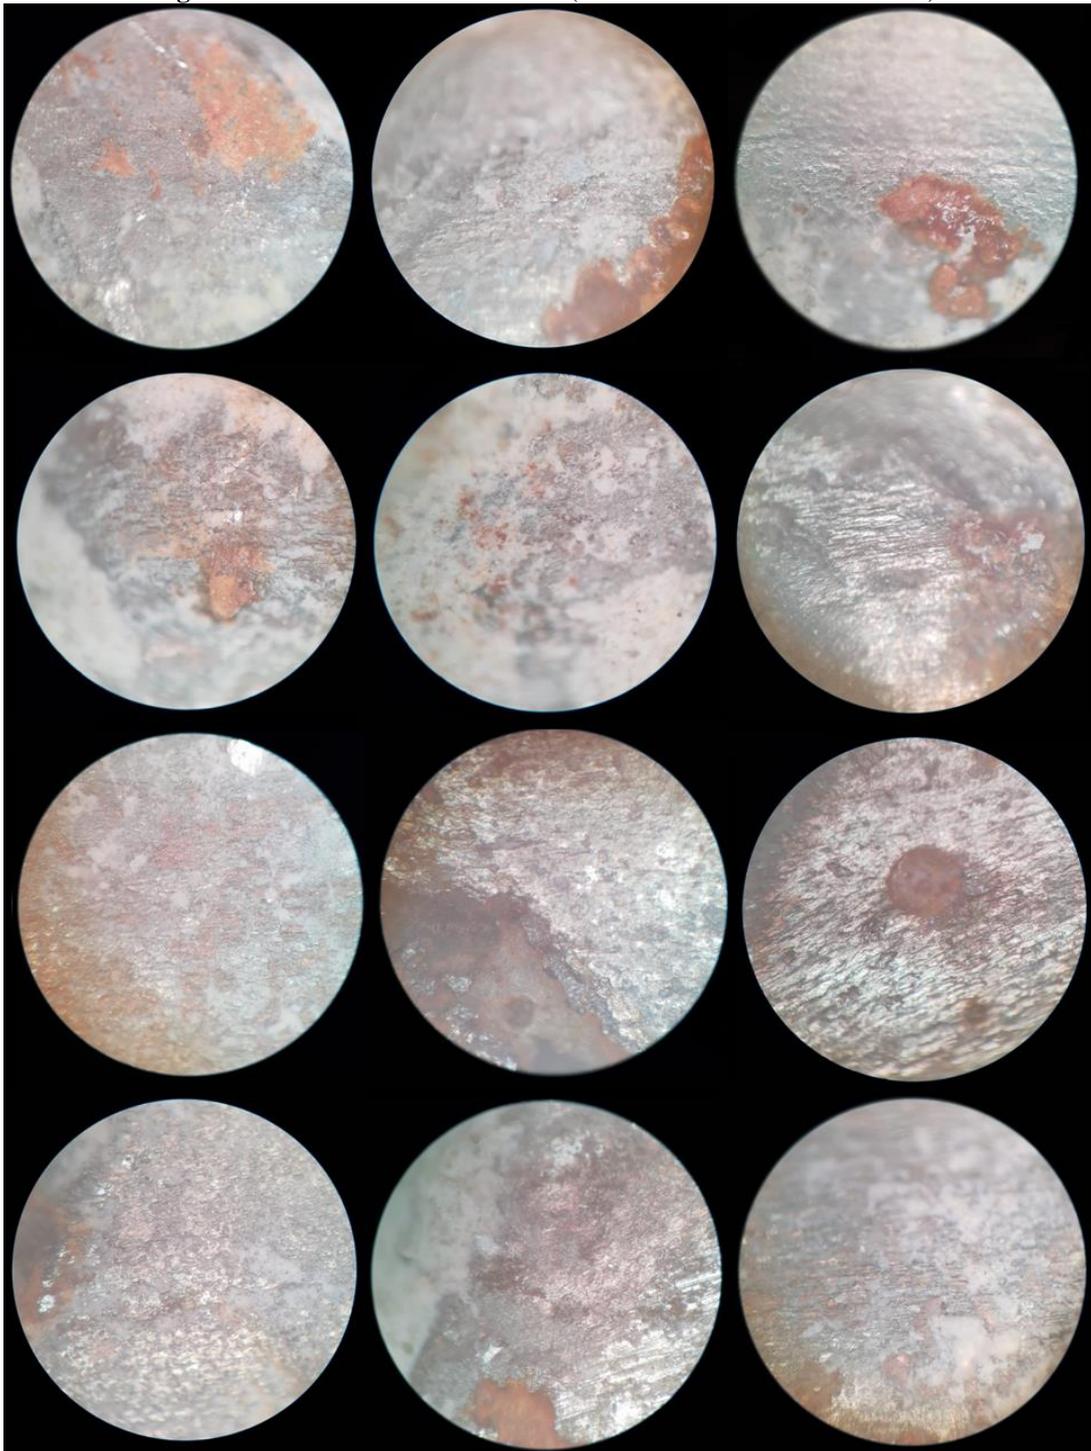
Figura 16– Amostras do tratamento 1 (cobrimento de 1cm e 0% de HCl).

A figura 16 ilustra o estado apresentado pelas armaduras de aço aos 57 dias após cura, captado mediante microscópio óptico, para as amostras com 1 cm de cobrimento e sem adição de HCl na composição do traço de concreto.

Analisando as 12 amostras nas figuras 16 e 17, para amostras sem a adição de HCl, percebe-se que as amostras dos aços não possuíram grandes pontos de corrosão, embora é visível que para o cobrimento de 1cm (TRATAMENTO 1), as amostras 2, 3, 4, 9 e 11

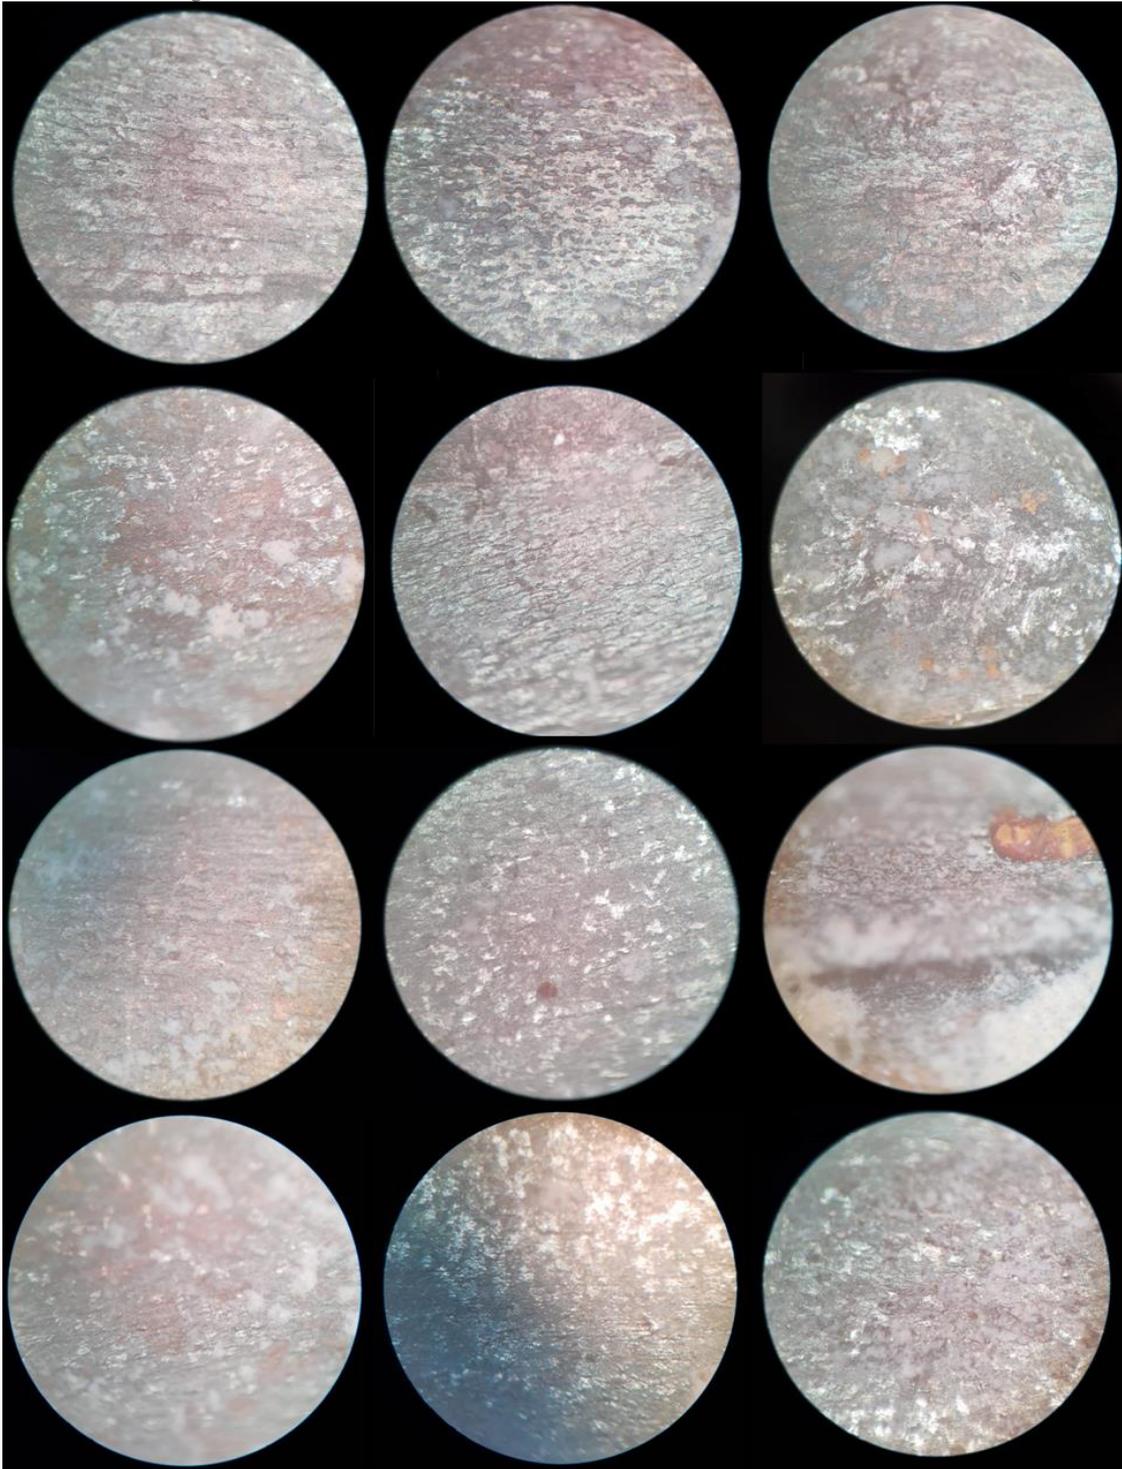
Figura 17– Amostras do tratamento 2 (cobrimento de 3cm e 0% de HCl).

A figura 17 ilustra o estado apresentado pelas armaduras de aço aos 57 dias após cura, captado mediante microscópio óptico, para as amostras com 3 cm de cobrimento e sem adição de HCl na composição do traço de concreto.

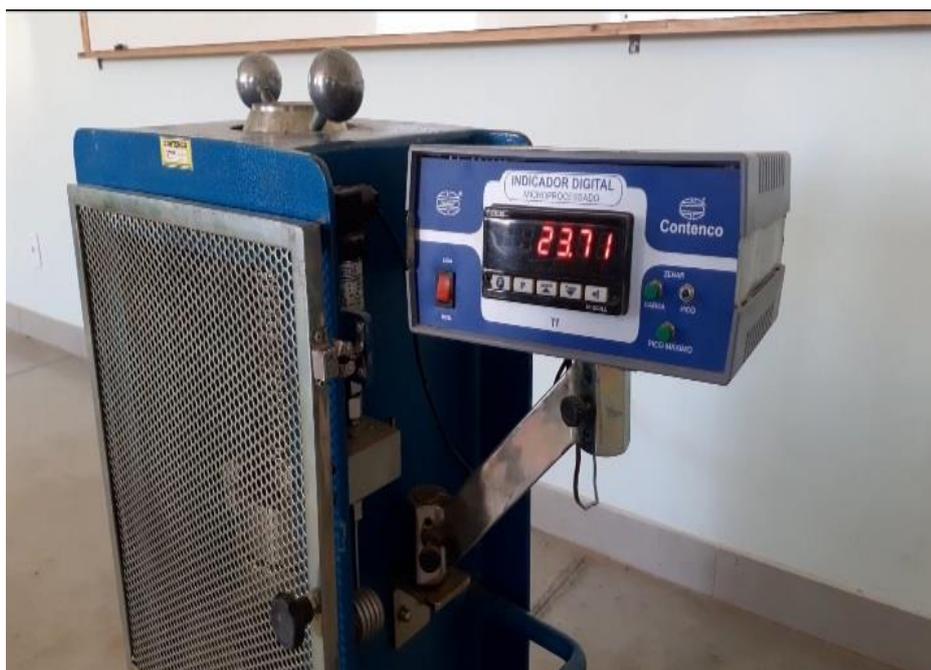
Figura 18– Display da prensa hidráulica.

Quando comparado com a amostra testada do tratamento sem HCl, percebe-se que o valor encontrado foi relativamente maior, podendo ser respondido apenas pela oscilação natural existente entre amostras, ou pelo fato da redução de água em substituição pelo ácido clorídrico ser um dos motivos para tal resposta, porém, a oscilação na resistência mecânica do concreto não seria variável analisada neste estudo.

Como a prensa hidráulica utilizada apresenta resultados em tonelada força (tf), conforme descrito anteriormente, se faz necessário uma conversão dos dados para obtenção da

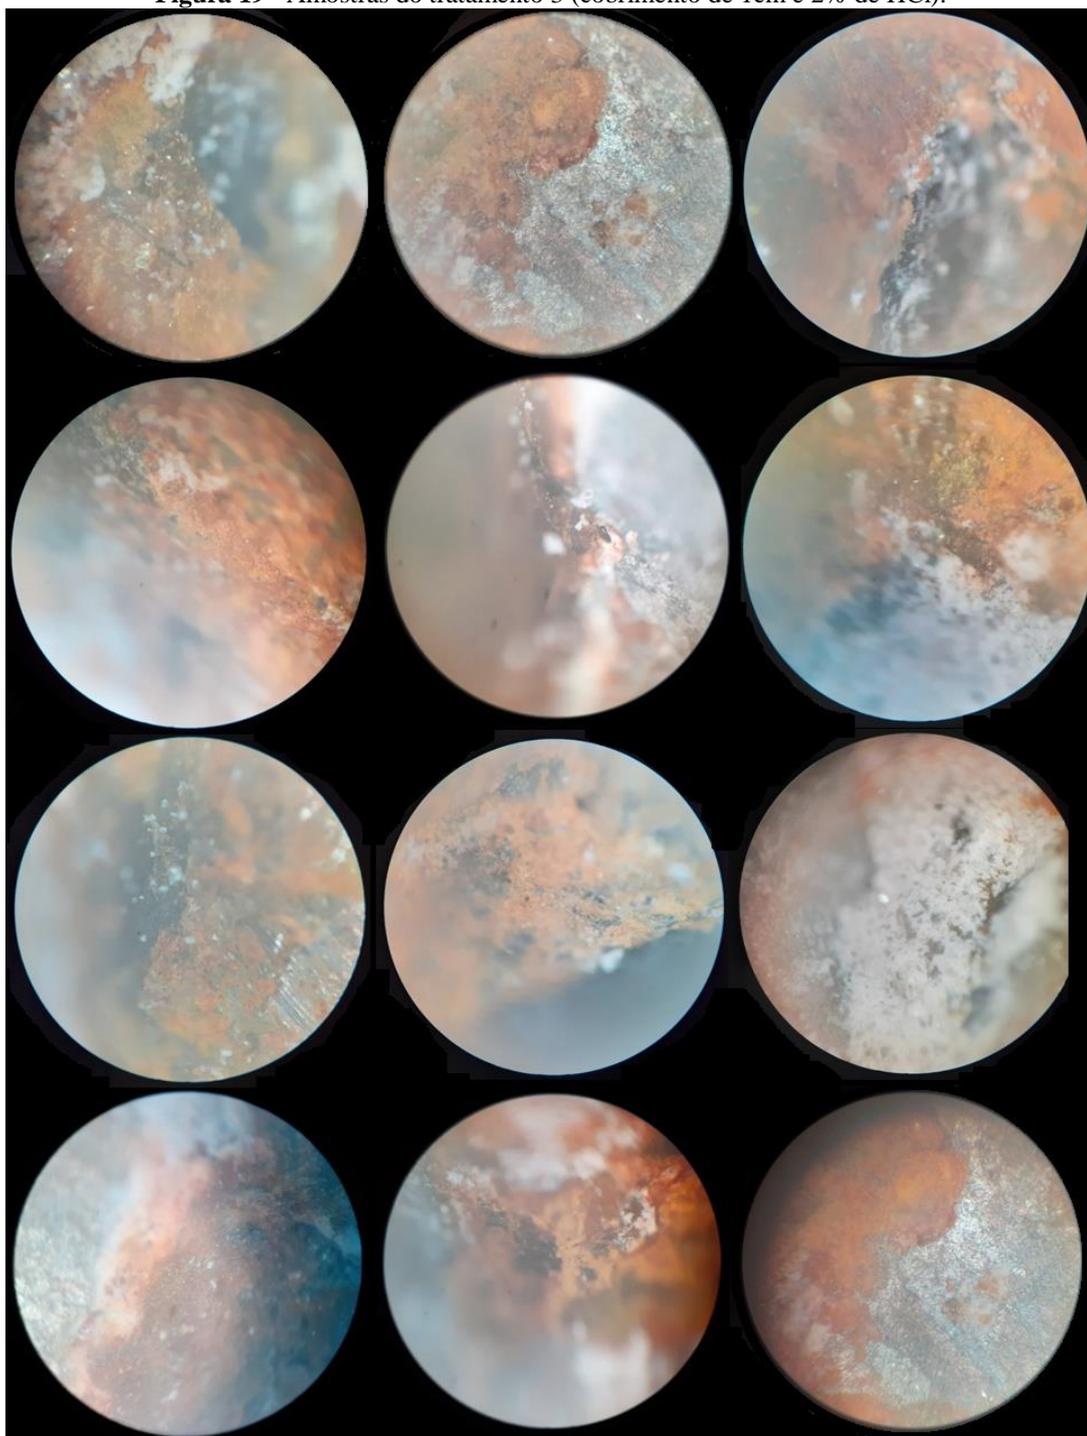
Figura 19– Amostras do tratamento 3 (cobrimento de 1cm e 2% de HCl).

A figura 19 ilustra o estado apresentado pelas armaduras de aço aos 57 dias após cura, captado mediante microscópio óptico, para as amostras com 1cm de cobrimento e com adição de 2% de HCl na composição do traço de concreto.

Após análise nas figuras 19 e 20, é nítida a diferença entre os tratamentos com adição de ácido clorídrico, quando comparados com os tratamentos sem a composição de HCl (tratamentos 1 e 2), portanto, os resultados foram satisfatórios nesse sentido, já que a adição de tal composto químico tinha justamente o objetivo de acelerar o processo corrosivo das

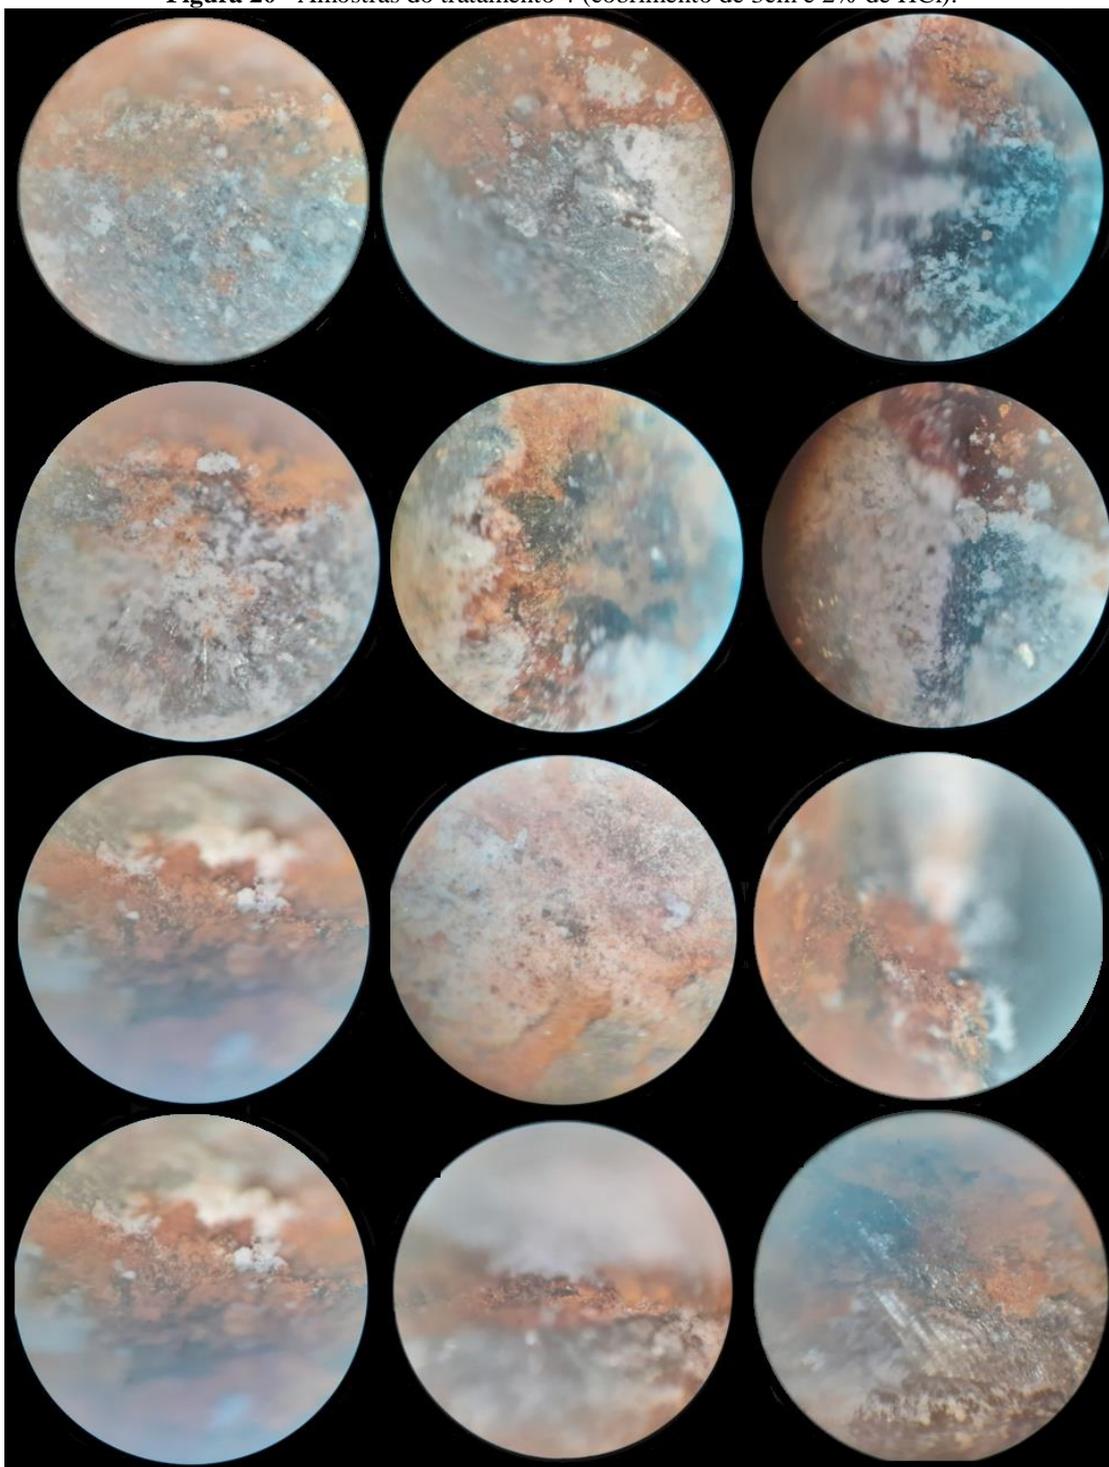
Figura 20– Amostras do tratamento 4 (cobrimento de 3cm e 2% de HCl).

A figura 20 ilustra o estado apresentado pelas armaduras de aço aos 57 dias após cura, captado mediante microscópio óptico, para as amostras com 3cm de cobrimento e com adição de 2% de HCl na composição do traço de concreto.
