# Patrimônio, Memória e Art Déco

Escola de Teatro e Dança de Anápolis

cadernos de  
Arquitetura e Urbanismo • UniEVANGÉLICA

## **Cadernos de TC 2019-2**

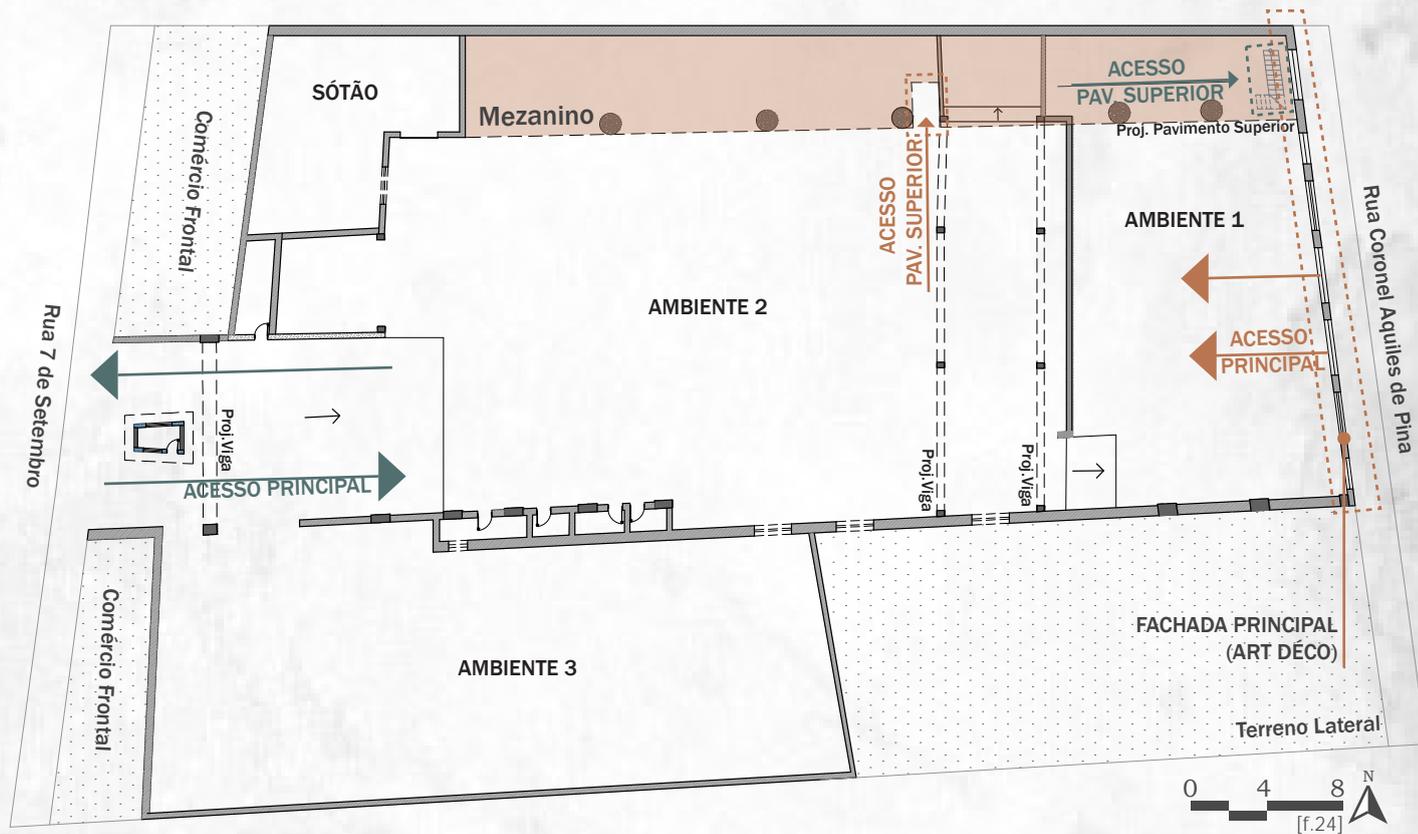
Planta Baixa Térreo

Constituído por um volume único, o edifício contém em sua fachada principal características do estilo Art Déco, como representação da vinda de novas ideias da época. Através de platibandas que escondem sua cobertura, com utilização de linhas em alto relevo e frisos verticais, que ressaltam seu contorno escalonado. Além da simetria pela repetição de suas esquadrias.

Contém dois acessos, sendo estes nas fachadas frontal e posterior. Devido a seu novo uso, o acesso principal foi fechado. Ocasionalmente a desvalorização da história da edificação como um Patrimônio Histórico da cidade.

Seu programa foi disposto de maneira livre, contendo divisão de três ambientes por diferentes níveis. Apresenta pequenas salas em sua lateral para o atendimento das necessidades básicas de seu funcionamento, como banheiro e áreas usadas para guarda de materiais, que se encontram hoje em decadência.

Possui pavimento superior, que atendia a administração do edifício. Hoje é usado como depósito de documentos e não possui manutenção, o que gerou maiores danos que o térreo. Seu acesso foi alterado, por motivos que não foram esclarecidos por funcionários e usuários do local.

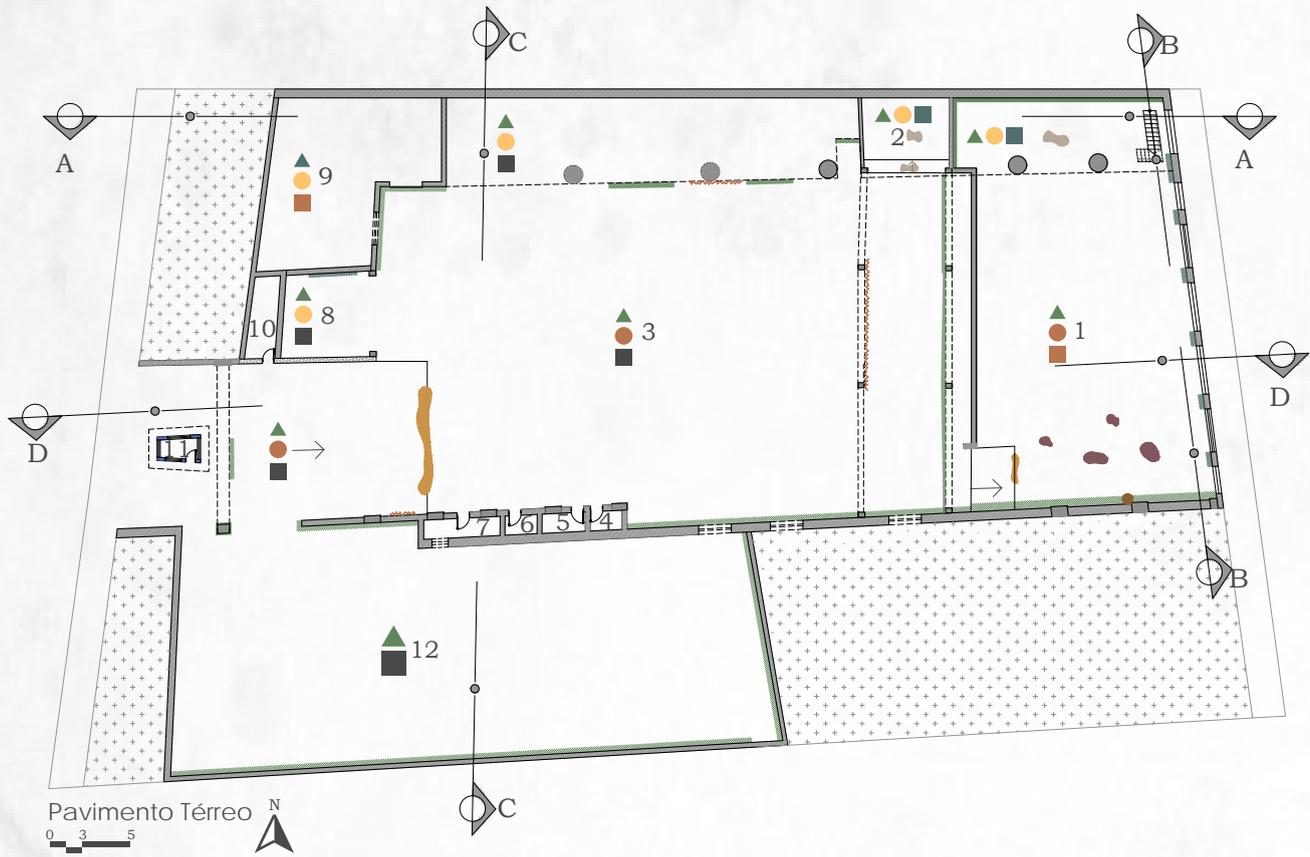
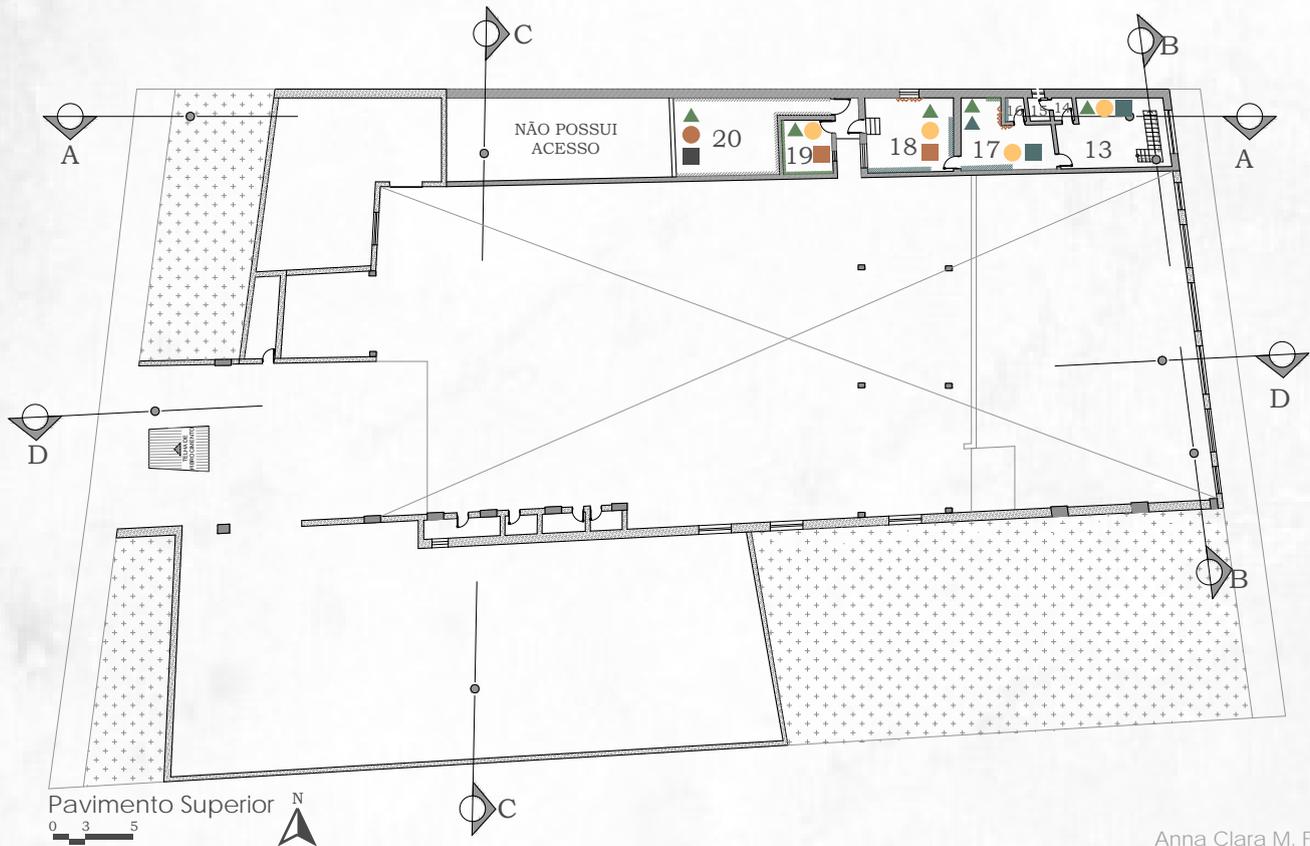
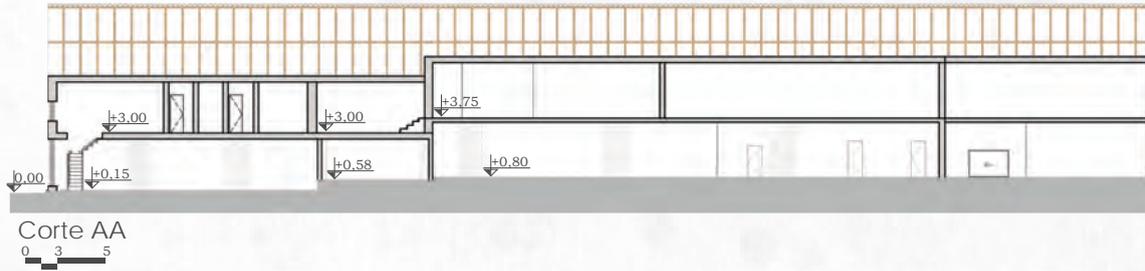
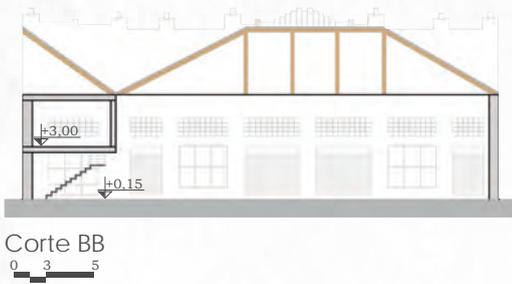
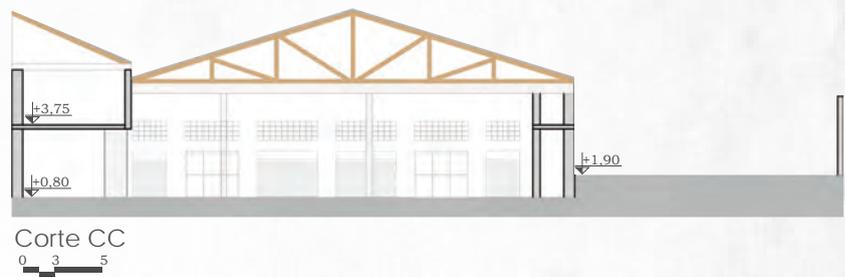
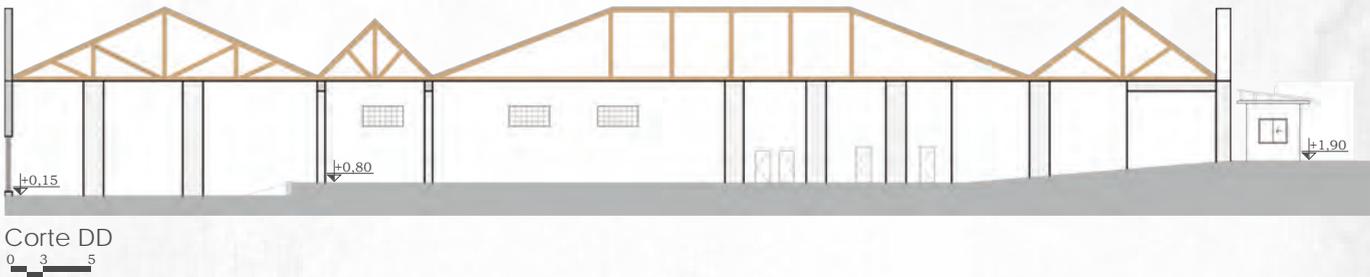
Mapeamento de danos

PAREDE		TETO		PISO		PAREDES		ESTRUTURA		ACRÉSCIMOS	
▲ TINTA PVA	● TRELIÇA DE MADEIRA APARENTE	■ CIMENTADO	■ CERÂMICO	▨ ALVENARIA DE TIJOLOS	▨ ALVENARIA DE TIJOLOS CHAPISCADA	▨ CONCRETO ARMADO	▨ CONCRETO ARMADO	□ ESCADA	□ ESCADA	■ SALA 4	
▲ CERÂMICA	● FORRO DE ESTUQUE	■ TABUADO									
DANOS						LEGENDA					
PAREDE			PISO			1-Ambiente 1	6-Banheiro	11-Guarita	16-Cofre		
■ UMIDADE ASCENDENTE	■ SOLTURA DE REBOCO	~ TRINCA	● ATAQUE BIOLÓGICO	■ LADRILHO DANIFICADO	■ TABUADO DANIFICADO	■ CIMENTADO DANIFICADO	2-Ambiente 2	7-Sala 2	12-Ambiente 5	17-Sala 4	
							3-Ambiente 3	8-Ambiente 4	13-Arquivos	18-Cozinha	
							4-Lavabo	9-Sótão	14-Circulação	19-Sala 5	
							5-Sala 1	10-Sala 3	15-Banheiro	20-Sala 6

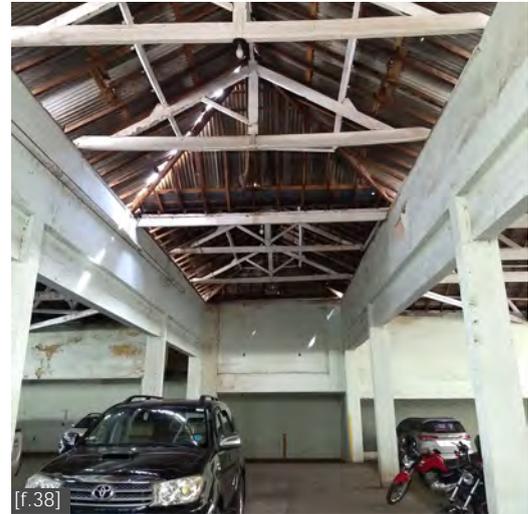
O Edifício é estruturado por pilares e vigas de concreto armado retangulares, tendo como complemento os circulares, que possuem a função de sustentar o pavimento superior. Se apresentam em bom estado, com danificações apenas de sujidade da pintura, e descolamento de reboco presente nas vigas.

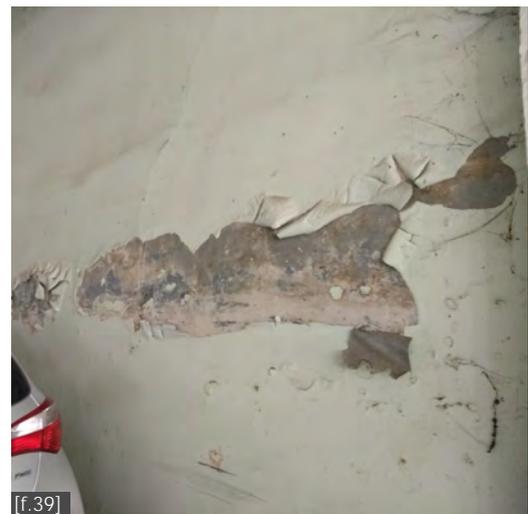
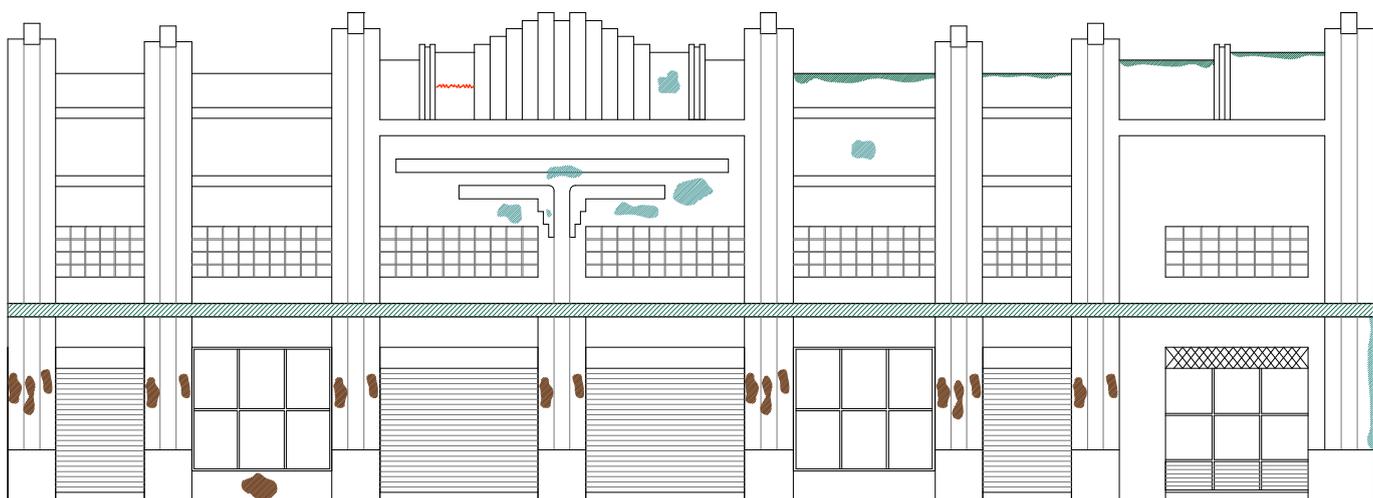
## Alvenaria Interna

Nos dois pavimentos, com mais gravidade no superior, as alvenarias internas se apresentam em mau estado. Contendo danos de descolamento de reboco, onde em alguns pontos é possível visualizar sua alvenaria. Principalmente no pavimento térreo, possui grande presença de umidade ascendente, além de ataques biológicos causados por cupim, devido a estrutura de madeira de sua cobertura. Todos os danos chegaram a determinadas situações como consequência da falta de manutenção que existe no edifício.

Soltura de reboco

Danos por pichação e grafite

A fachada do edifício apresenta danos em sua pintura como um todo. Sendo os pontos mais críticos demonstrados no desenho abaixo. Através de fissuras, descolamento de reboco, locais afetados pela umidade, além de danos relacionados a pichação e grafite. Isso ocorreu devido a inexistência de preservação da edificação.

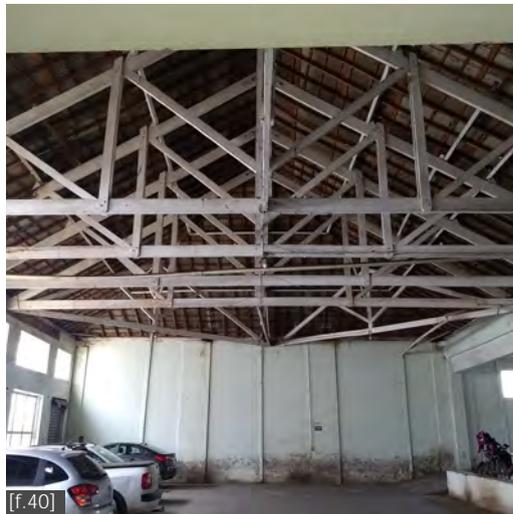
[f.40]

A cobertura do edifício é dividida em cinco partes, sendo, quatro de 4 águas e apenas uma, no mezanino, de 1 água. Sua estrutura de madeira, aparentemente se apresenta em bom estado, com danos apenas de descascamento em sua pintura e, em alguns lugares específicos apresentam situações mais graves, como fissuras. Possui telhas de fibrocimento em toda cobertura do edifício. Apresenta vazamento de água apenas em um ambiente do pavimento superior. As telhas são de toda composição da edificação, o único elemento que se tem a troca para preservação de sua manutenção e bom estado.

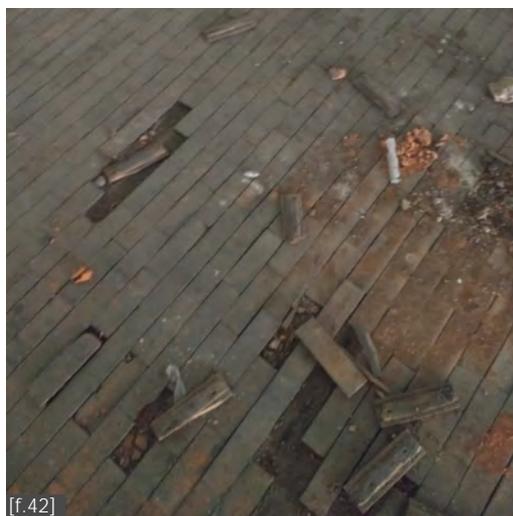
O edifício é dividido por três tipos de piso, cimentado, tabuado e ladrilho hidráulico. Que são originais de sua construção. O cimentado foi alterado por pinturas em amarelo para demarcação de vagas de estacionamento. O tabuado apresenta pontos de danificação por descolamento, sem nenhum interesse do local de fazer sua reparação. Contém também os mesmos danos nos locais onde o ladrilho hidráulico com detalhes em vermelho está localizado, além de grande sujidade e trincas em ambos.

[f.42] Imagem de Edifício Preexistente - Piso tabuado danificado.  
Fonte: Anna Clara M. Freitas, 2018

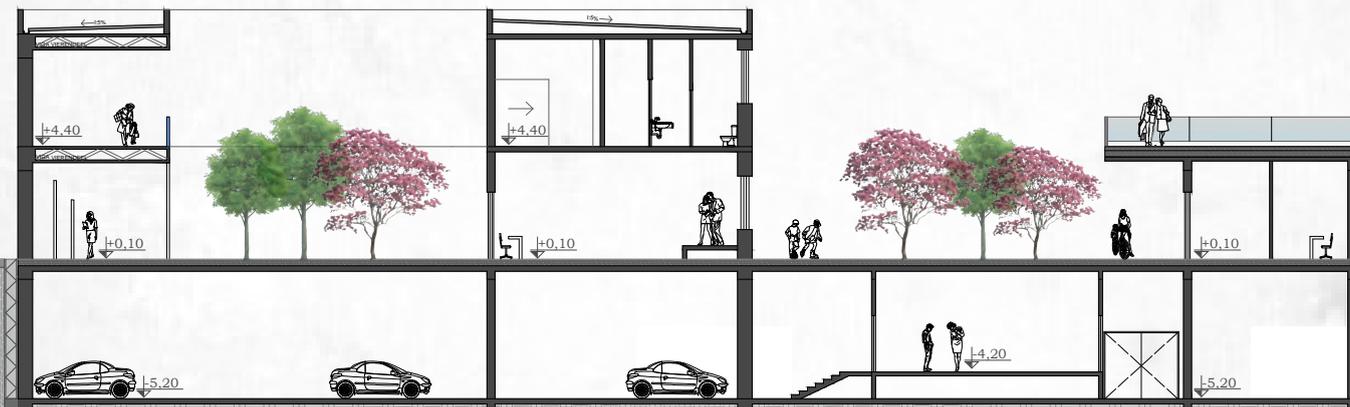
Corte CC  
0 4 8

A fachada Art Déco receberá uma nova camada de pintura na cor branca, com a restauração das aberturas que estão degradadas. As vedações externas em concreto aparente, com aberturas em vidro de controle solar laminados e serigrafados com esquadria metálica.

Pele de alumínio na cor laranja

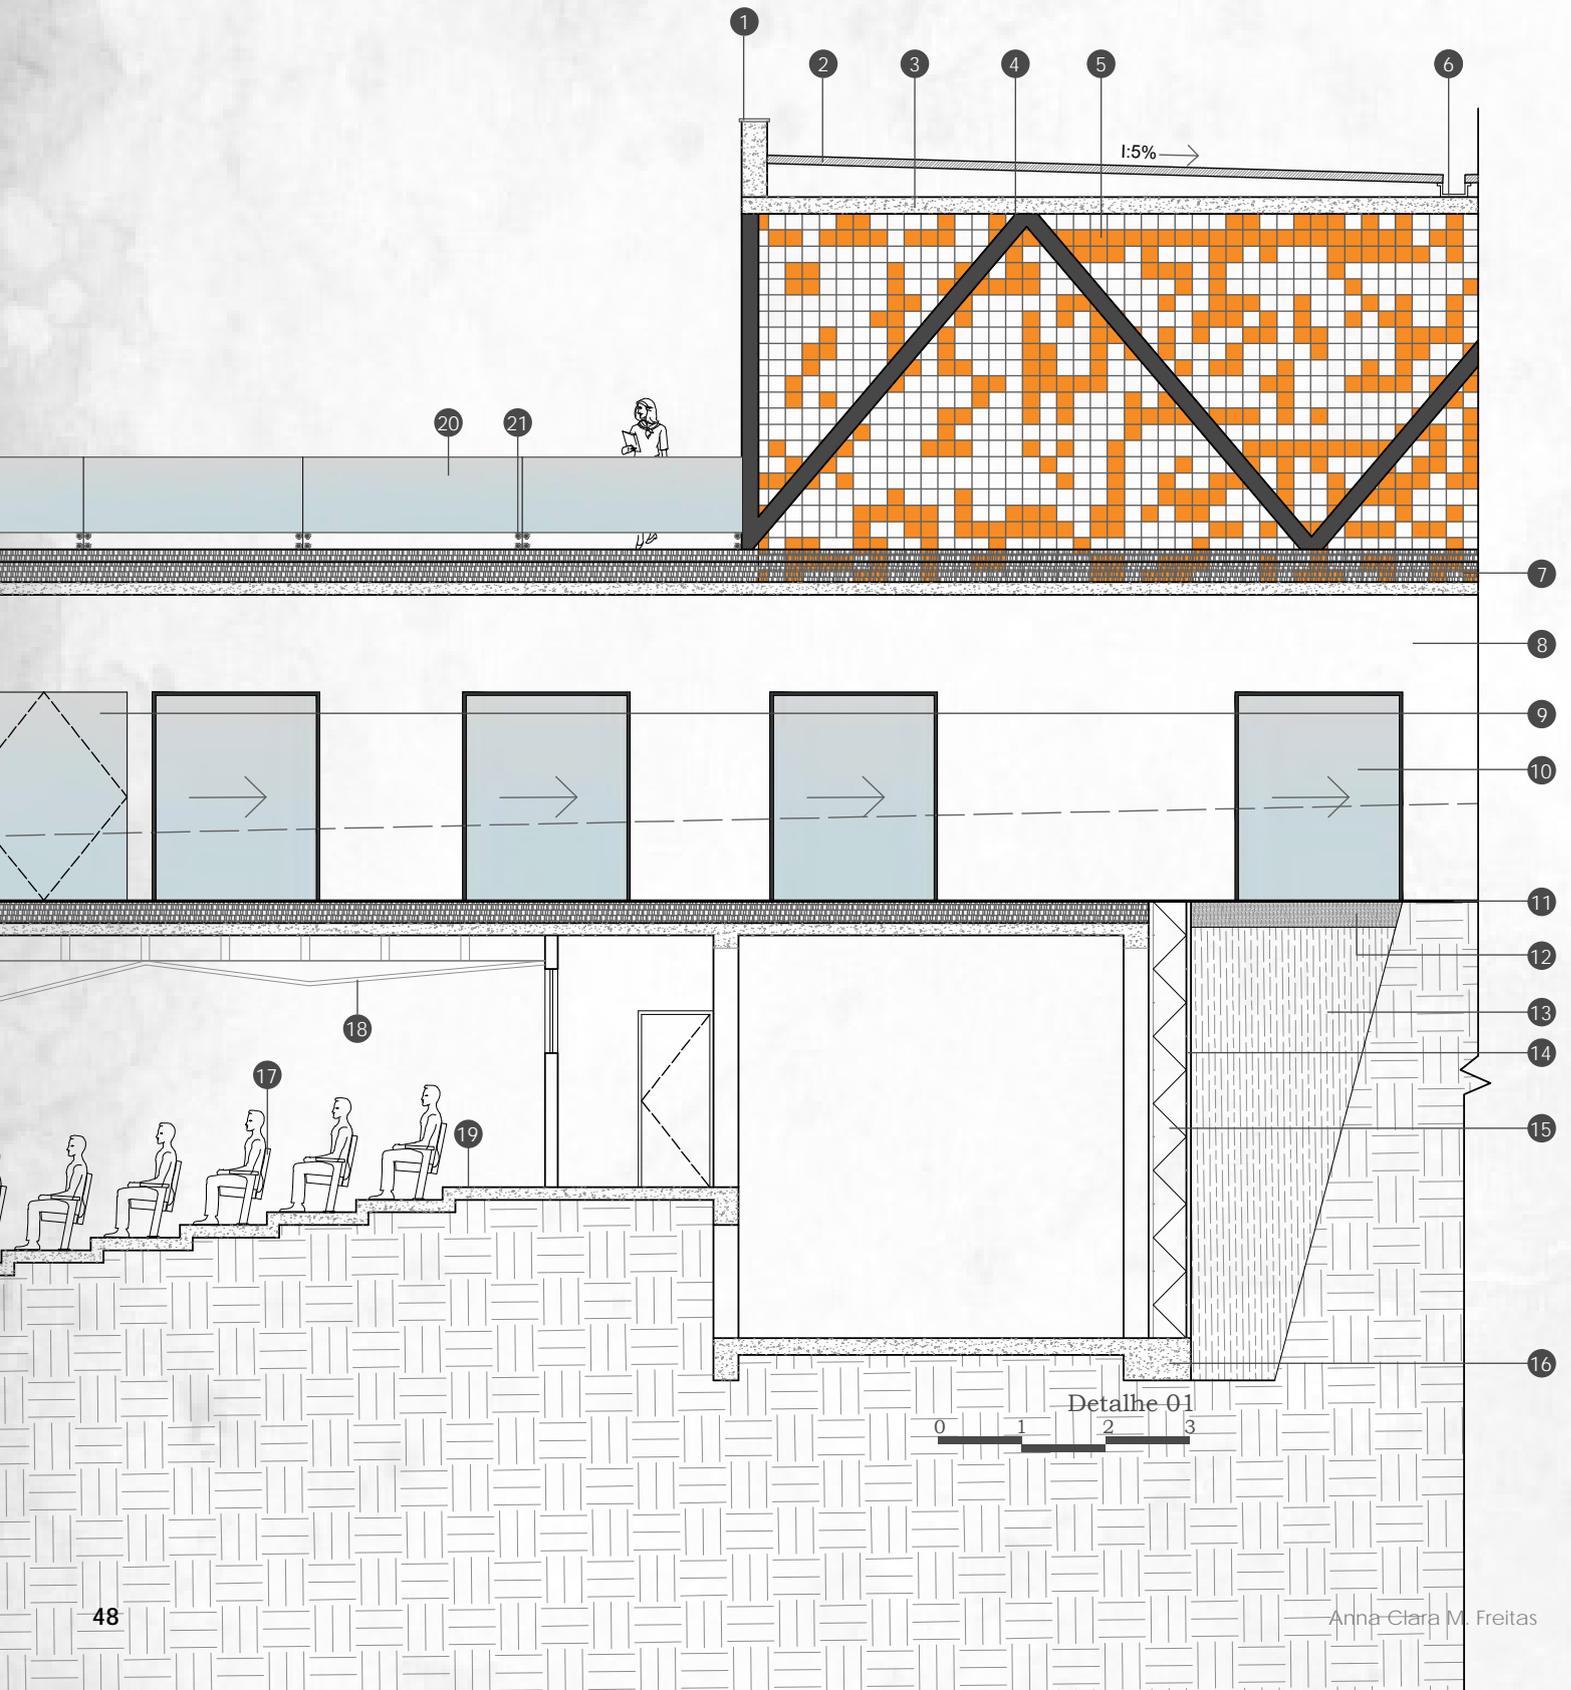
## Detalhe 01

- 1 Pingadeira metálica com rufo em concreto pré moldado assentado sob argamassa
- 2 Telha Termoacústica tipo sanduiche - dupla na cor branca
- 3 Laje maciça de concreto
