**FACULDADE EVANGÉLICA DE JARAGUÁ**

**ESTUDO DE CASO DAS MANIFESTAÇÕES PATOLÓGICAS EM UMA  
RESIDÊNCIA UNIFAMILIAR NA CIDADE DE JARAGUÁ**

**ESTUDO DE CASO DAS MANIFESTAÇÕES PATOLÓGICAS EM UMA  
RESIDÊNCIA UNIFAMILIAR NA CIDADE DE JARAGUÁ – GO**

O presente trabalho analisa as patologias presentes em uma edificação localizada na Rua Matilde da Mata Machado, Q.04, L.09, S/N, setor Aeroporto II na cidade de Jaraguá-GO, conforme pode ser observado no mapa apresentado na Figura 22, com fachada observada na Figura 23. Trata-se de um estudo de caso de uma residência unifamiliar que foi construída no ano de 2005 e adquirida em Março de 2008 através de um financiamento pela Caixa Econômica Federal. Três anos após sua aquisição, a edificação começou a apresentar problemas, tais como: Desagregação do concreto nas bases das paredes, trincas nas paredes e forro, que foram facilmente identificados pelos usuários como problemas estruturais graves. A casa passa, atualmente, por um processo judicial.

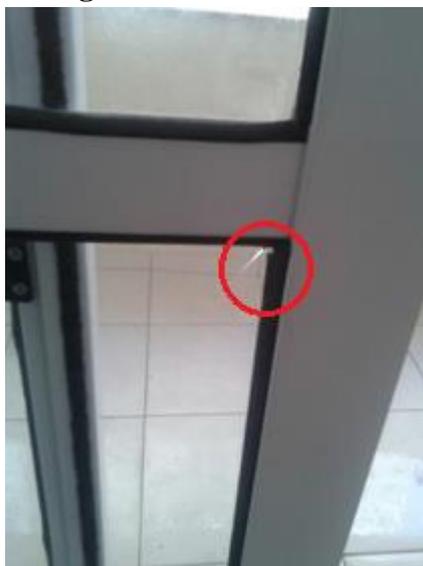
**Figura 1.** Vidro trincado.

São aqueles que podem ser identificados por pessoas leigas, sem necessidade de conhecimento técnico, como por exemplo: Vidro trincado (Figura 1), pintura manchada, desnível do piso incorreto. Esses vícios causam mais transtorno por conta da estética, mas não tornam a coisa imprópria para o uso.
