**FACULDADE EVANGÉLICA DE GOIANÉSIA  
CURSO DE ENGENHARIA CIVIL**

**MANIFESTAÇÕES PATOLÓGICAS EM ESTRUTURAS DE  
CONCRETO ARMADO – ESTUDO DE CASO NO MUNICÍPIO  
DE URUAÇU-GOIÁS**

**TRABALHO DE CONCLUSÃO DE CURSO SUBMETIDO AO  
CURSO DE ENGENHARIA CIVIL DA FACEG.**

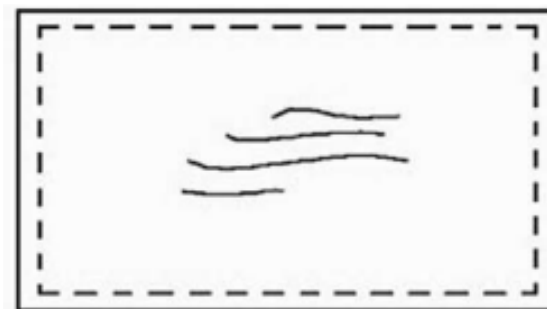
**Figura 20** – Fissuras em lajes

Segundo Ripper e Souza (1998), a laje ilustrada na Figura 20 sofre fissuração por esmagamento do concreto, devido à sua reduzida espessura. As fissuras surgem na face superior, por deficiência diante dos momentos positivos. Possuindo ou não atividade, deve-se sempre pensar no tratamento, e criar uma barreira ao transporte nocivo de líquidos e gases para dentro das fissuras, impedindo a contaminação do concreto até as armaduras.
