CURSO DE ENGENHARIA CIVIL

**ESTUDO DAS PRINCIPAIS MANIFESTAÇÕES
PATOLÓGICAS EM ESTRUTURAS DE CONCRETO
ARMADO EM EDIFICAÇÕES**

**TRABALHO DE CONCLUSÃO DE CURSO SUBMETIDO AO
CURSO DE ENGENHARIA CIVIL DA UNIEVANGÉLICA**

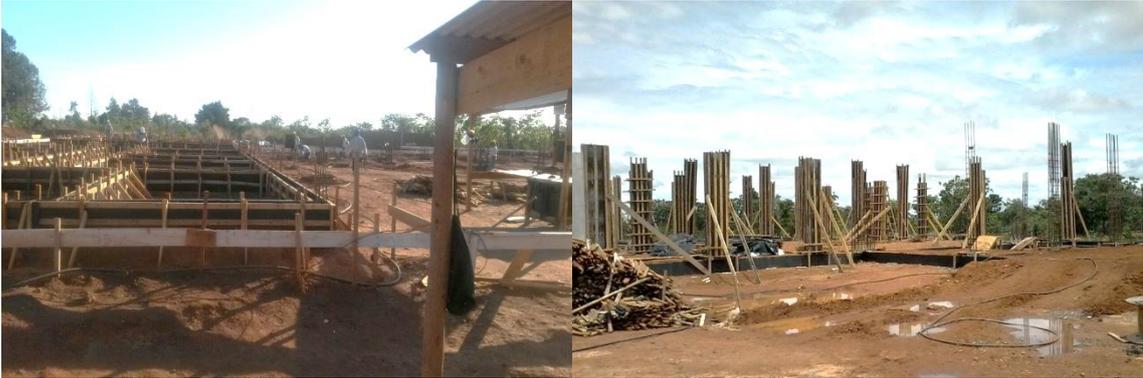
Figura 17 – Caixaria das vigas baldrames e dos pilares

Na Figura 17, nota-se a utilização de caixaria com madeirite plastificado, dessa forma seu uso requer cuidados especiais para desforma, o mais usual é a utilização de ceras desmoldantes, que são aplicados nas chapas para impedir que elas grudem no concreto durante a cura e comprometam o acabamento, deixando o concreto liso, afirma Santos (2015).

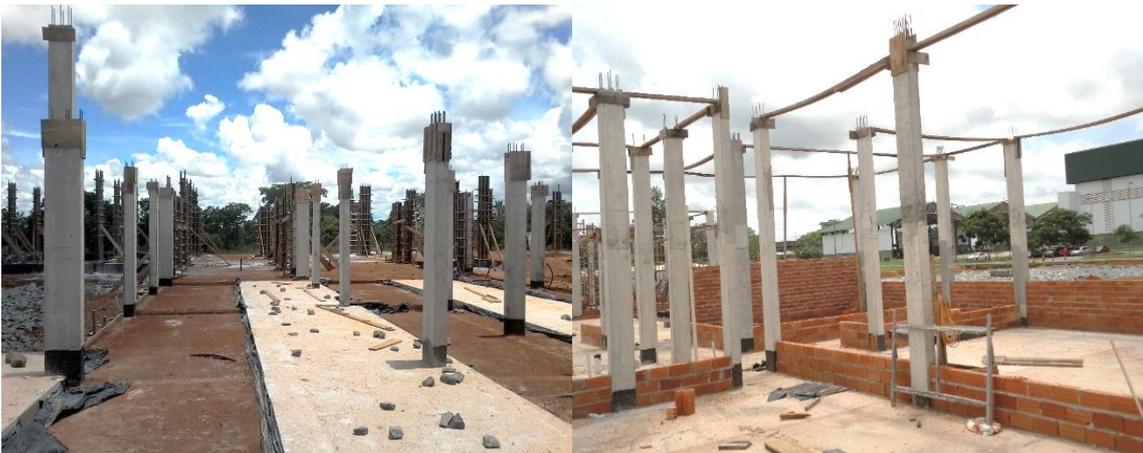
Figura 18 – Pilares concretados por etapa e início da concretagem do contrapiso

Na Figura 18, observa-se que a execução da concretagem dos pilares ocorreu por partes, sendo que a “cabeça” do pilar será concretada juntamente com a laje. O contrapiso é executado sobre uma lona plástica preta para controlar a perda de água para o solo, ficando também sobre as vigas baldrames, assim, este tipo de material não é indicado para impermeabilização do contrapiso nem de viga baldrame, sua única função neste caso é o controle para a cura do concreto do contrapiso. Nota-se também que as vigas baldrames e os “pés” dos pilares, ou seja, sua origem, foram utilizados impermeabilizantes do tipo emulsão asfáltica

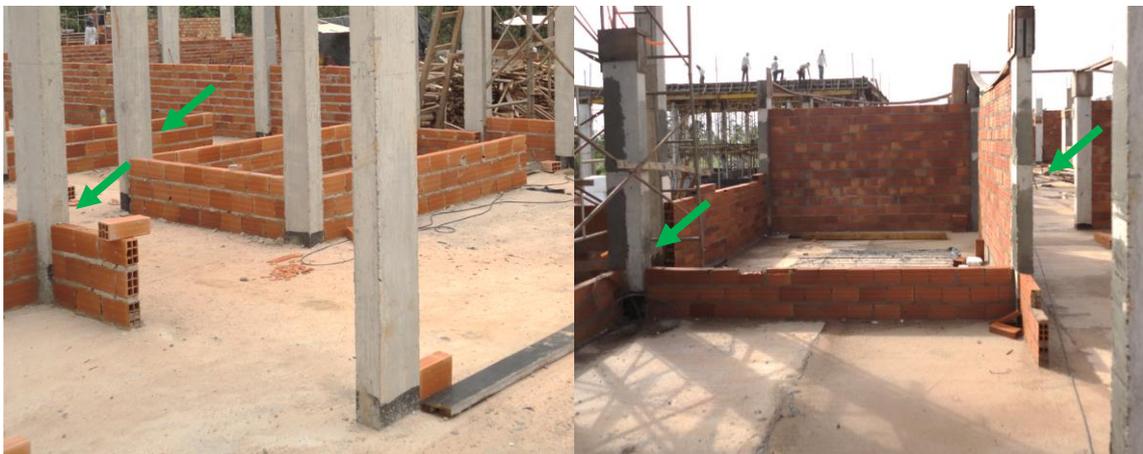
Figura 25 – Levantamento da alvenaria de vedação

Na Figura 25, pode-se observar que no levantamento da alvenaria de vedação foi utilizado algum tipo de argamassa em algumas partes das faces, mas não em sua totalidade e não foi empregado nenhum dos métodos anteriormente citados.

A Figura 26 comprova a necessidade de meios para auxiliar na aderência e ancoragem entre a alvenaria de vedação e o pilar, ou seja, é necessário analisar uma forma de recuperação dos destacamentos entre o pilar e parede. A recuperação é realizada mediante ao deslocamento de cerca de 20 cm em ambos os lados da fissura, em seguida é realizada a fixação de tela metálica fixada na alvenaria e no pilar com o emprego de pregos, cravos ou pinos metálicos, também é executado um novo chapisco em toda área “descascada” sobre a tela e, por fim, aplica-se a nova argamassa de reboco (THOMAZ, 2020).
