**Publicação Nº 06**

TRABALHO DE CONCLUSÃO DE CURSO, EM FORMA DE ARTIGO,  
SUBMETIDO AO CURSO DE ENGENHARIA MECÂNICA DA FACEG

# ANÁLISE DE FALHA ESTRUTURAL NA BASE DE UM CILINDRO DE ESCORREGO DE UM ELETRODO DE FORNO DE ARCO ELÉTRICO

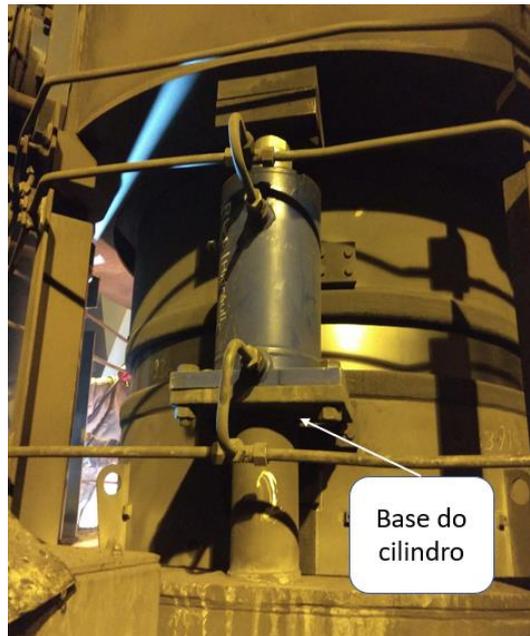
**Figura 3** - Base do cilindro de escorrego de um eletrodo de forno de arco elétrico.

A parte do forno de arco elétrico a ser estudada é o cilindro regulador do eletrodo. Sua base, peça na qual ocorreu a fratura, está ilustrada na Figura 3. Este mecanismo é o responsável pelo ajuste da altura dos eletrodos no forno, o que, por sua vez, controla o arco elétrico formado dentro do forno.
