**ANÁLISE DE MANIFESTAÇÕES PATOLÓGICAS NO PAVIMENTO DO  
LOTEAMENTO ELDORADO EM RIALMA – GO: Um Estudo de Caso**

**CERES / GO  
2023**

**TRABALHO DE CONCLUSÃO DE CURSO SUBMETIDO AO CURSO DE  
ENGENHARIA CIVIL DA UNIEVANGÉLICA.**

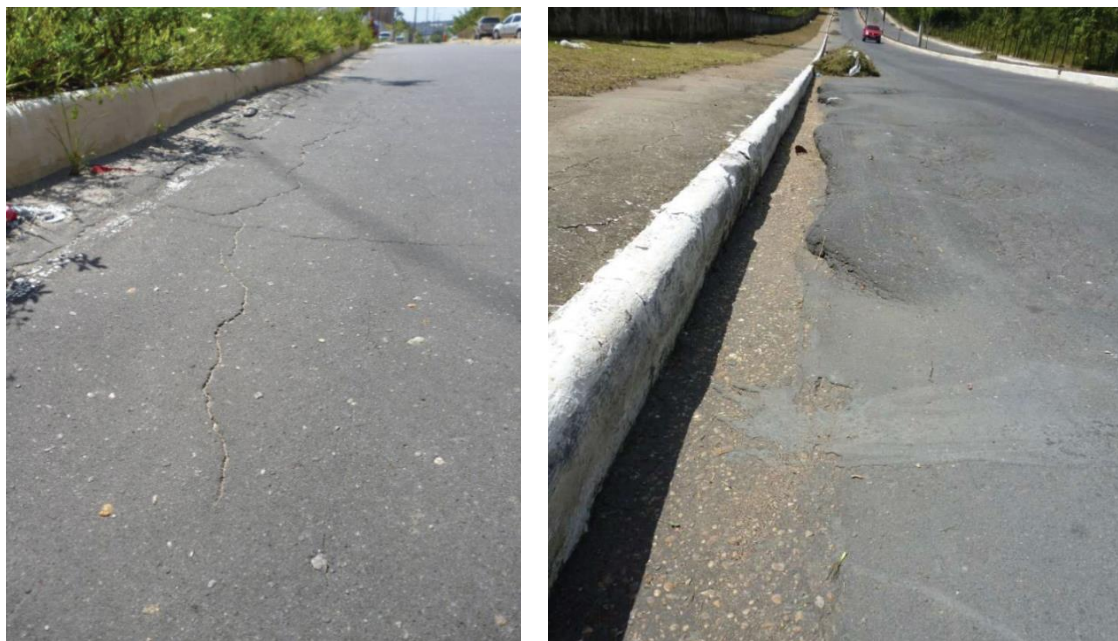
**Figura 2** - Trinca longitudinal (a) e Escorregamento (b)

A manifestação de uma patologia em um pavimento é um tópico multifatorial, uma vez que existem tipos diferentes de patologia e causas específicas para cada uma, no entanto, existem algumas que são mais comuns de surgirem no meio urbano. As trincas longitudinais, por exemplo (Figura 2.a), podem ocorrer devido à má execução, ocasionam na falta de resistência às mudanças de temperatura do clima da região. Essa falta de resistência das camadas do pavimento dá origem a uma trinca isolada, geralmente paralela ao eixo da via, que quando possui extensão de até 100 cm, é classificada como uma trinca longitudinal curta, caso sua extensão supere os 100 cm, pode ser categorizado trinca longitudinal longa (DNIT, 2003).

O escorregamento (Figura 2.b) é outro tipo de patologia decorrente da má execução, este fenômeno está relacionado à imprimação inadequada no estágio de execução do pavimento, e pode ser potencializado pelo tráfego e a ação da chuva. Conseqüentemente, ocorre o deslocamento do revestimento em relação à camada inferior do pavimento, com aparecimento de fendas em forma de meia-lua (DNIT, 2003).

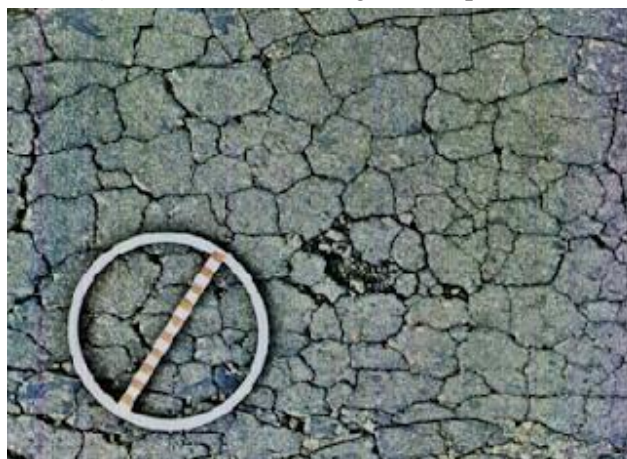
**Figura 4** - Trinca interligada – Tipo Jacaré

A formação de processos erosivos pode gerar diversos problemas, caso não seja prevista solução a respeito, pois ela pode ser responsável pelo desenvolvimento de diversas outras patologias. A trinca tipo “Couro de Jacaré”, apresentada na Figura 4, por exemplo, que são trincas interligadas distribuídas arbitrariamente, podem apresentar erosão nas bordas dependendo da gravidade.

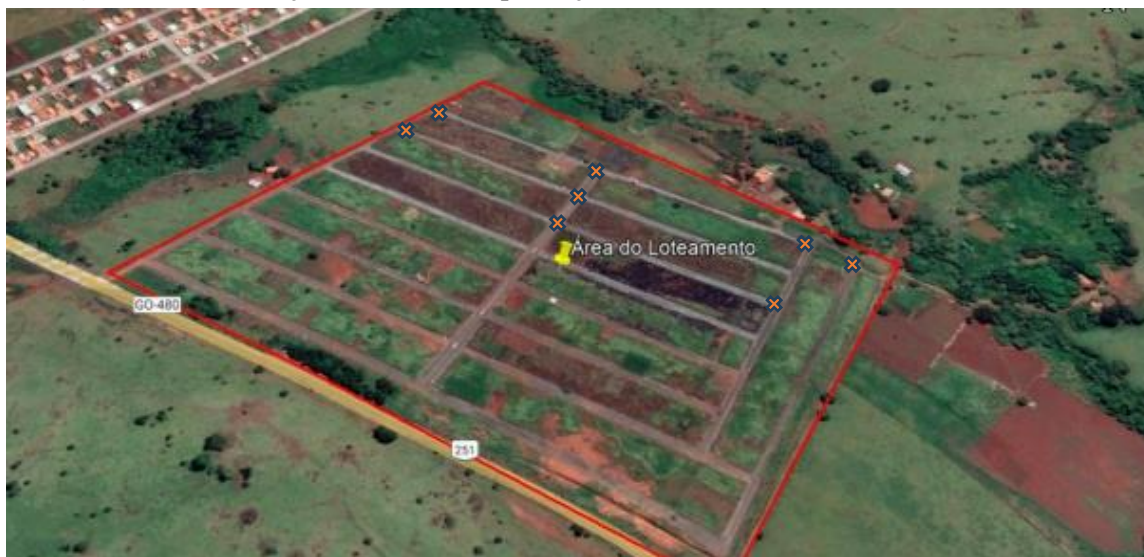
**Figura 6** – Localização da Área de implantação do Loteamento Residencial ELDORADO

Na Figura 6, as regiões marcadas com “x” vermelho, são as que as patologias mais se destacam no loteamento. Onde as cotas de terreno são mais baixas e onde há escoamento de água em maior velocidade.
