**CURSO DE ENGENHARIA CIVIL**

**ESTUDO DE ERODIBILIDADE DE SOLO NA CIDADE DE  
ANÁPOLIS COM O OBJETIVO DE REALIZAR  
INVESTIGAÇÕES GEOTÉCNICAS E AVALIAR OS RISCOS  
RELACIONADOS.**

**ANÁPOLIS / GO  
2018**

**TRABALHO DE CONCLUSÃO DE CURSO SUBMETIDO AO  
CURSO DE ENGENHARIA CIVIL DA UNIEVANGÉLICA**

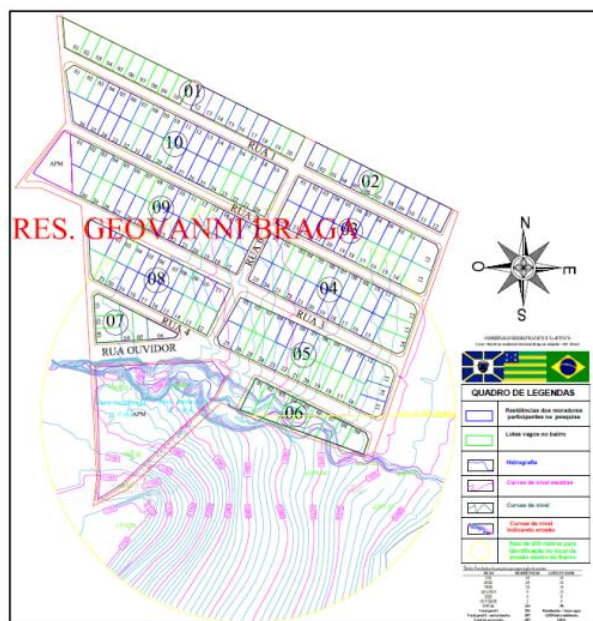
A Figura 12 retrata os níveis topográficos e os componentes que compreende o local da erosão no Bairro Geovane Braga.

**Figura 12- Foto da Erosão no Residencial Geovane Braga e suas características físicas.**

Na área analisada, nota-se que houve um escoamento mais lento pelo longo tempo de formação do processo erosivo, onde o peso do material (principalmente de resíduos urbanos) e a infiltração da água sem a forte presença de vegetação propiciaram para o movimento de terra no local.

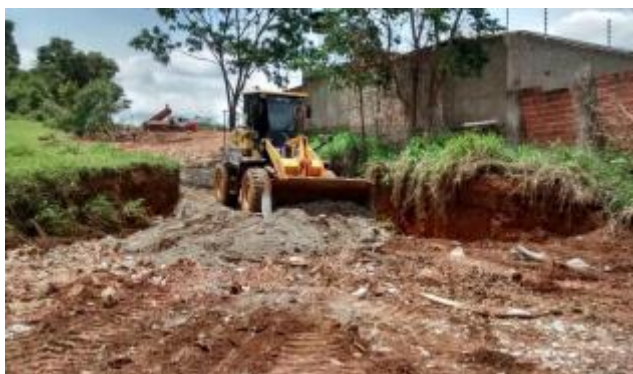
**Figura 16- Retirada dos sedimentos soltos no solo.**

1º Passo: Passo designado, com a utilização de maquinários, responsável pela retiradas de entulhos (sedimentos soltos) presentes no solo erodido mostrado na figura 16 a seguir:

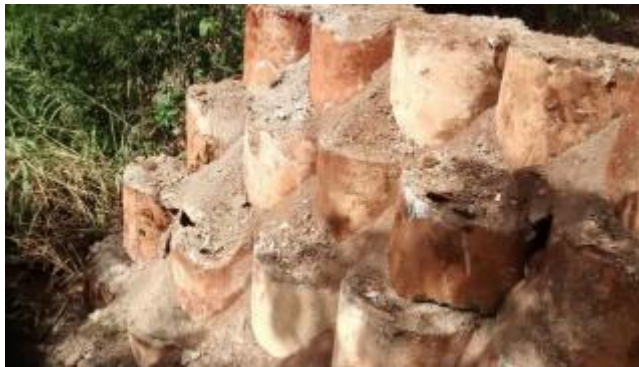
**Figura 19- Construção de paliçadas com manilhas de esgoto que estavam inutilizáveis no município de Anápolis.**

Devido aos índices pluviométricos juntamente ao período de execução, foi estabelecido a necessidade de ancoramento dos sedimentos (Figura 19) utilizando paliçadas (cerca feita com estacas apontadas e fincadas no solo).

Observação: O material da paliçada foi escolhida de madeira visando a facilidade de execução e o baixo custo para implementação.

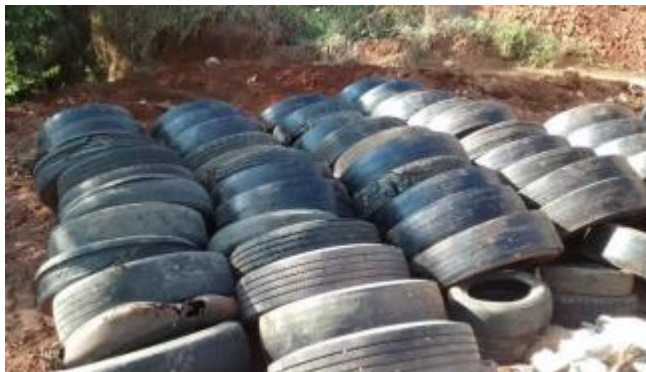
**Figura 20- Utilização de pneus no auxílio a prevenção de movimento de terra.**

Posteriormente foram colocados pneus (material reutilizável) (Figura 20) para absorver o impacto de água que não foi “segurada” pelas paliçadas de madeira, não comprometendo a estrutura inicial e favorecendo a estabilidade do solo.

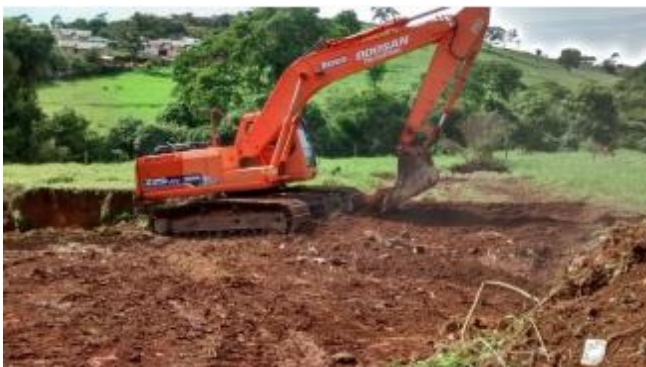
**Figura 21- Utilização de maquinas para reconformação do solo.**

5º Passo: A presença de taludes instáveis no local, fez com que houvesse a necessidade de reconformação dos barrancos e taludes com o intuito de garantir a estabilidade do solo para o restabelecimento da vegetação.

Observação: O maquinário foi utilizado no período de seca (Início de 2016), para a área estar preparada para receber o plantio no período chuvoso (Figura 21).

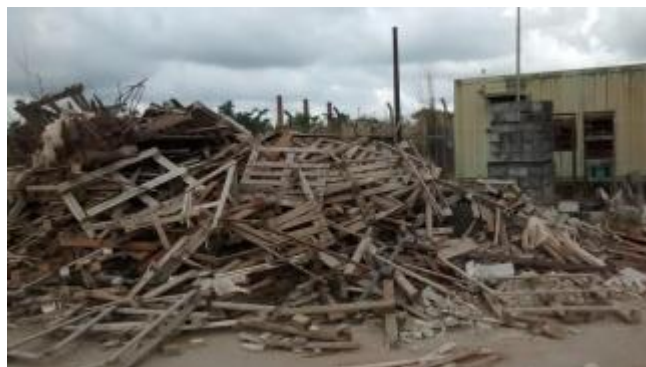
**Figura 22- Madeira reutilizável para a cobertura vegetal.**

Foi aplicado resto de vegetais (palhas, cascas, serragens, madeiras e outros tipos de materiais disponíveis na cidade) (Figura 22) para a formação de cobertura morta sobre a superfície até que as espécies herbáceas, arbustivas e arbóreas implantadas se estabeleçam e garantam boa proteção ao solo.

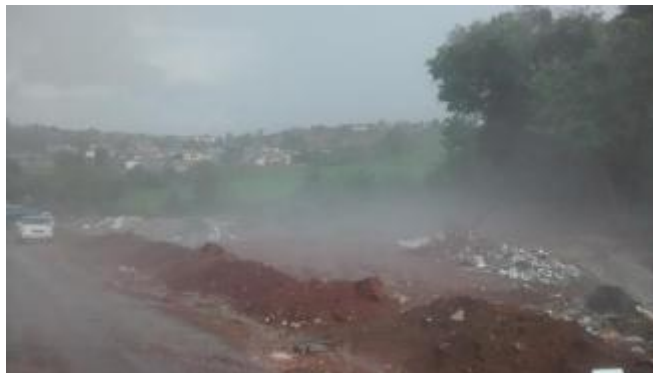
**Figura 23- Resultado após a aplicação do “Embiotic” durante a chuva.**

7º Passo: A utilização de produtos biodegradáveis (são compostos orgânicos para que os agentes biológicos naturais facilitem sua degradação) foi necessária para acelerar a compostagem da matéria orgânica evitando a contaminação do solo.

A imagem a seguir retrata o resultado da utilização do produto biodegradável “Embiotic” durante a chuva, após a aplicação deste produto (Figura 23).

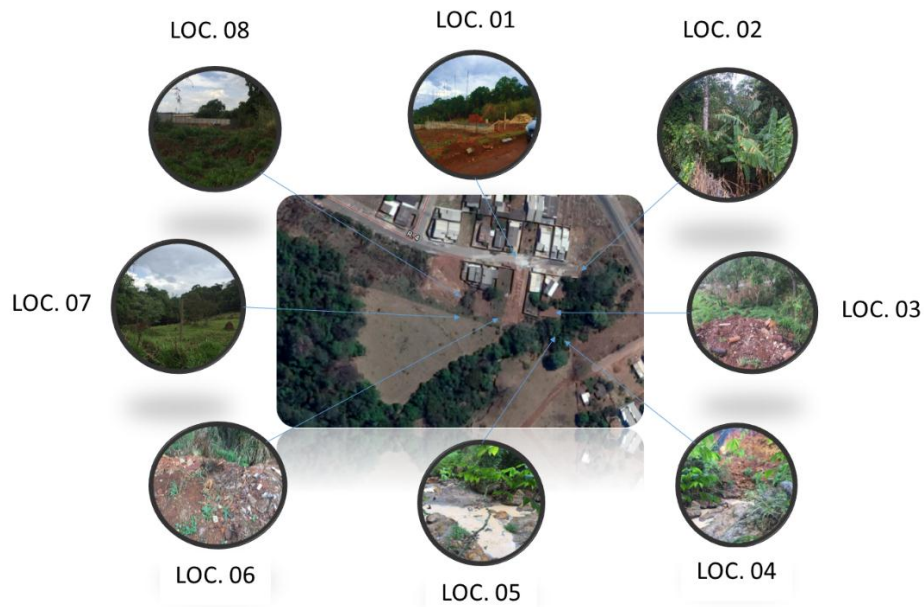
**Figura 25- Locais analisados após a contenção da erosão no bairro Geovane Braga.**

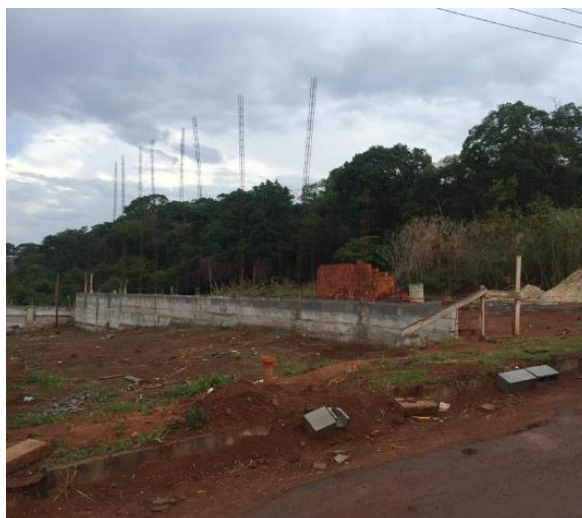
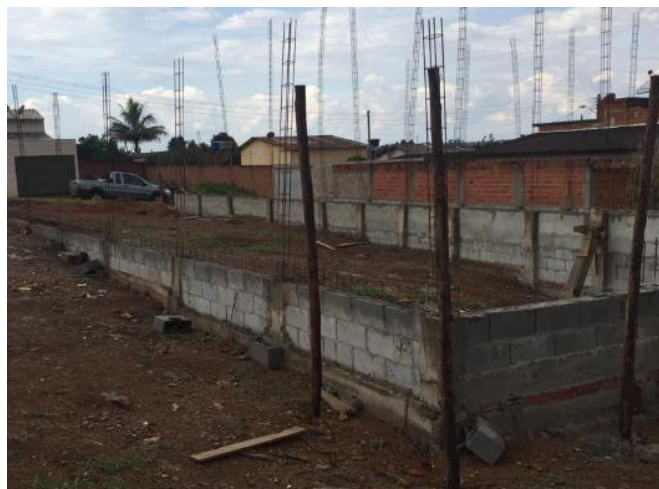
É notável o crescimento de construções e residências na divisa com a Rua 04 com o antigo local da erosão no Residencial Geovane Braga devido a estabilidade no solo proporcionado pela contenção, conforme as figuras 26 e 27 abaixo:

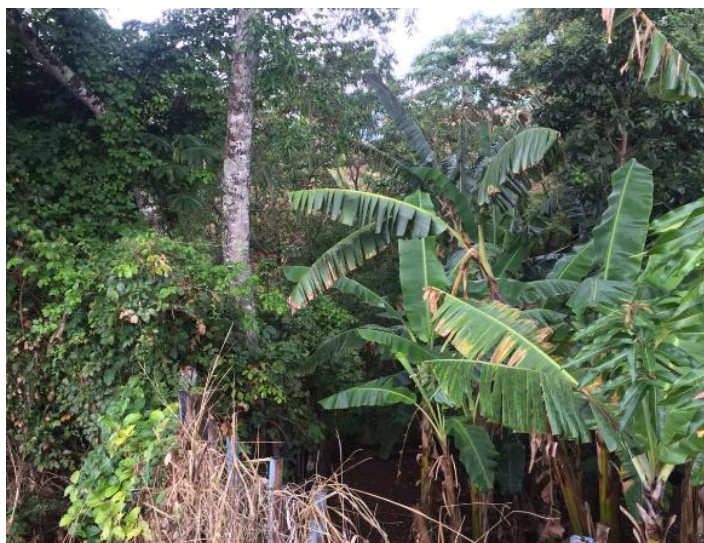
Segundo a Secretaria Municipal de Obras, certifica-se que todas os tipos de vegetais listados foram plantados, entretanto muitas não se desenvolverem e conseqüentemente foram substituídas pelos vegetais que conseguiram progredir no local como mostra nas figuras 28 e 29 abaixo:

**Figura 28- Resultados da recuperação de cobertura vegetal na área recuperada**

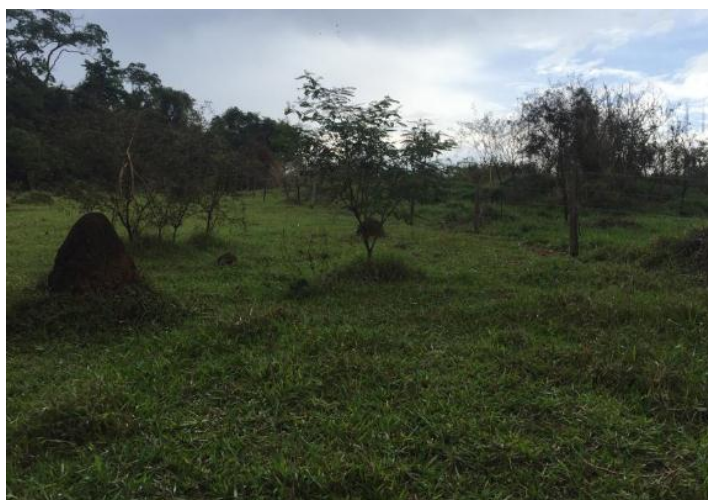
**Figura 29- Resultados da recuperação de cobertura vegetal na área recuperada.**

Conclusão: O método de contenção aplicado na região foi eficaz, pois trouxe estabilidade para o solo, onde a cobertura vegetal conseguiu se desenvolver bem durante esses três anos após a contenção ser concluída não propiciando para novos surgimentos de movimento de terra no local, mas os responsáveis da contenção não foram visionários, pois se preocuparam em conter apenas as áreas degradadas sem avaliar as áreas de risco, fazendo com que surgissem novas regiões no local.
