**FACULDADE EVANGÉLICA DE GOIANÉSIA  
CURSO DE ENGENHARIA CIVIL**

**INFLUÊNCIA DA MODIFICAÇÃO SUPERFICIAL POR  
ATAQUE QUÍMICO SOBRE A RESISTÊNCIA MECÂNICA  
EM ESTRUTURAS METÁLICAS**

**TRABALHO DE CONCLUSÃO DE CURSO SUBMETIDO AO  
CURSO DE ENGENHARIA CIVIL DA FACEG.**

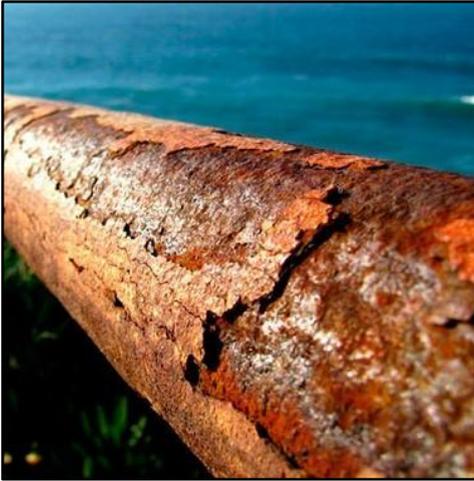
Figura 3 – Liga metálica corroída<sup>1</sup>

De acordo com McKaig (1962), normalmente, os problemas patológicos das edificações originam-se da ignorância, do descuido ou da cobiça do ser humano que visando maximização dos lucros, descuida da qualidade dos materiais, recorre a mão-de-obra pouco especializada ou não se vale de outros materiais protetivos para aumentar a durabilidade dessas estruturas, como tintas anticorrosivas e etc. Por conta disso, são muitas as patologias que podem vir a acometer essas estruturas, como por exemplo, a corrosão de diversos tipos, a incrustação, vícios construtivos, defeitos de ordem estética, defeitos em solda e patologias de pintura. Tipos de patologias apresentadas nas Figuras 3, 4, 5 e 6.

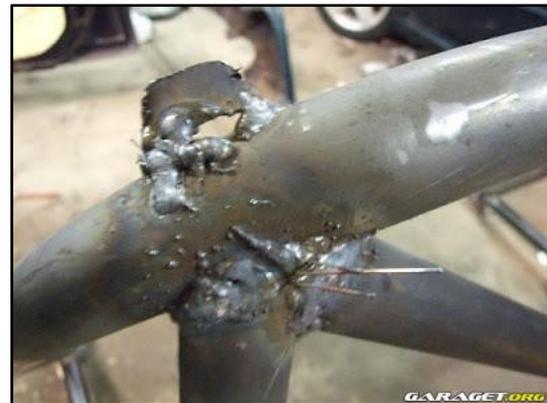
Figura 6 – Defeitos de solda em estrutura metálica<sup>4</sup>

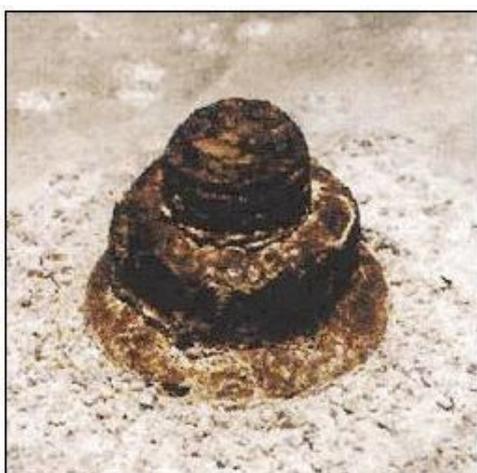
Figura 7 – Corrosão Galvânica<sup>7</sup>

Formigoni *et al.* (2014) cita alguns tipos de corrosões em estruturas metálicas. Corrosão é uma camada visível do óxido de ferro pouco aderente que se forma em toda a extensão da estrutura. Entre esses tipos de corrosão temos: as Galvânicas, que ocorrem devido à formação de uma pilha eletrolítica através do contato de metais diferentes, onde as peças metálicas podem se comportar como eletrodos e promover os efeitos químicos de oxidação e redução; as corrosões por Lixiviação, outra forma de ataque às superfícies, onde se formam lâminas de material oxidado que se espalham por debaixo dele até camadas mais profundas; a corrosão por Erosão ocorre em locais turbulentos onde o meio corrosivo se encontra em alta velocidade aumentando o grau de oxidação das peças; Corrosão por tensão, que é resultante da soma de tensão de tração e um meio corrosivo. Ou ainda corrosão por pontos e por frestas.

Esses seis tipos de corrosão, citados acima, são exemplificados pelas Figuras 7, 8, 9, 10, 11 e 12.

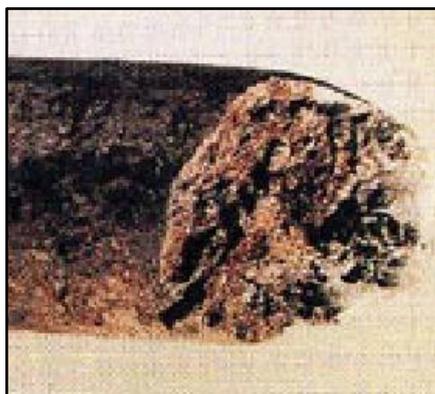
Figura 10 – Corrosão por tensão<sup>10</sup>

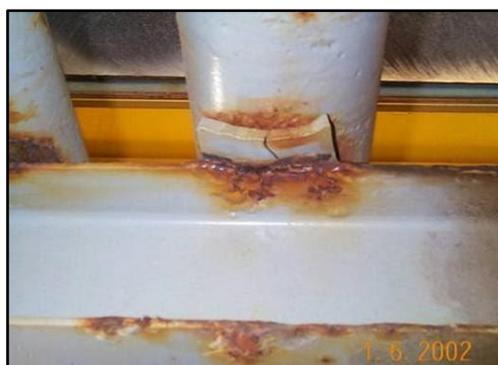
Figura 12 – Corrosão por Frestas<sup>12</sup>

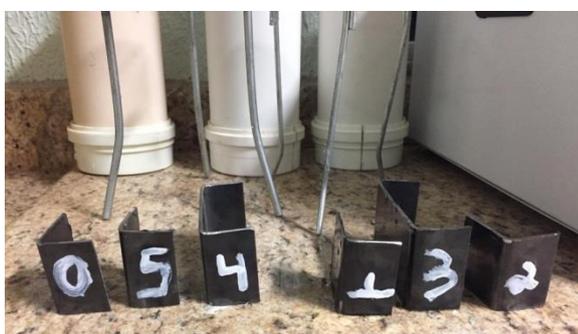
Figura 13 – Corpos de prova do experimento preliminar

- 6 corpos de prova de Viga metálica enrijecida tipo U, de aço, com teor de carbono 0,2%, de diferentes tamanhos e formatos, conforme a Figura 13, abaixo. Os formatos e tamanhos dessas peças não seguem um padrão e não foram especificados, pois esses parâmetros não interferem no experimento preliminar que visa apenas verificar, através da observação visual, se o processo corrosivo é maior em um meio neutro ou alcalino, para posterior escolha da melhor solução a ser utilizada no experimento principal;

Os corpos de prova do experimento preliminar foram numerados de 0 a 5, conforme ilustra a Figura 13, sendo três corpos de prova mergulhados no meio alcalino e três corpos de prova no meio neutro. Como requisito para encerramento deste procedimento optou-se por dois fatores: o que mais apresentasse patologia visual em um prazo de 7 dias, ou o que mais sofresse alteração em seu peso e pH da solução.

Na Figura 21, abaixo, está representado o experimento preliminar já em andamento, com os corpos de prova 1, 2 e 3 (Figura 13), mergulhados na solução NaCl 10% p/v, e os corpos de prova 0, 4 e 5 (Figura 13), mergulhados na solução NaOH 10% p/v. Ambas as soluções permaneceram com os corpos de prova em imersão por 7 dias para posterior análise dos resultados e escolha da melhor solução química a ser utilizada no experimento principal.

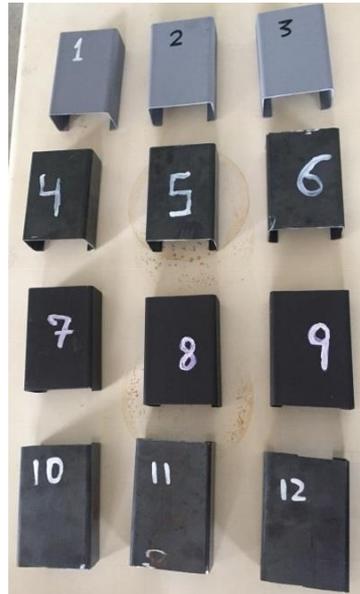
Figura 14 – Corpos de prova do experimento principal

- 12 corpos de prova de Viga metálica enrijecida tipo U, de aço, com teor de carbono 0,2%, cada um com 150mm de altura da alma, 50mm de largura das abas, 17mm de altura do elemento enrijecido e 2mm de espessura da chapa, conforme a Figura 14;

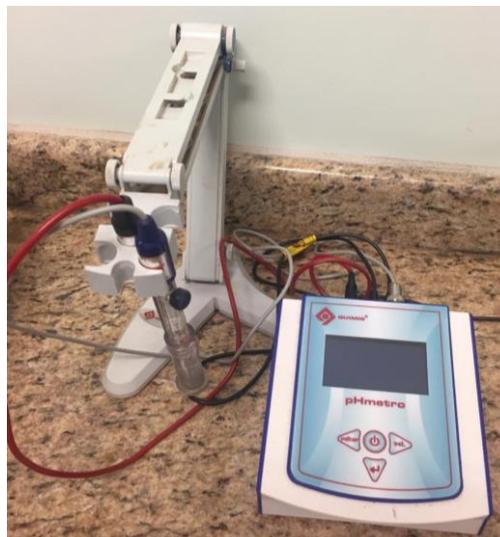
Figura 15 – pHmetro (Quimis)

- Medidor de pH de bancada, conforme Figura 15;

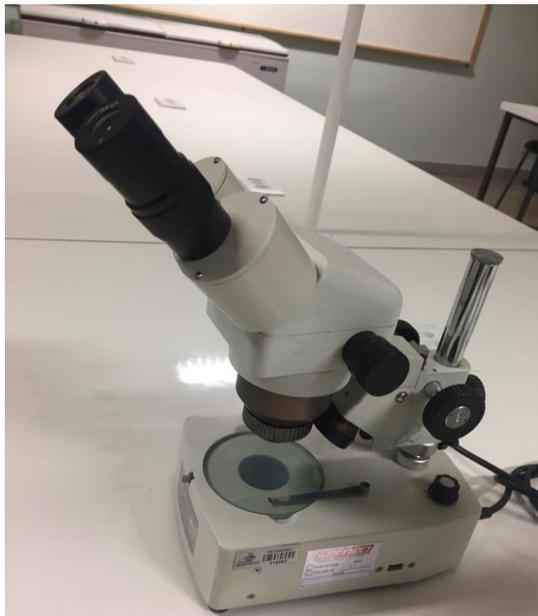
- Lupa estereoscópico com zoom de 40x, conforme Figura 16;  
Figura 16 – Microscópio Estereoscópico (Quimis)

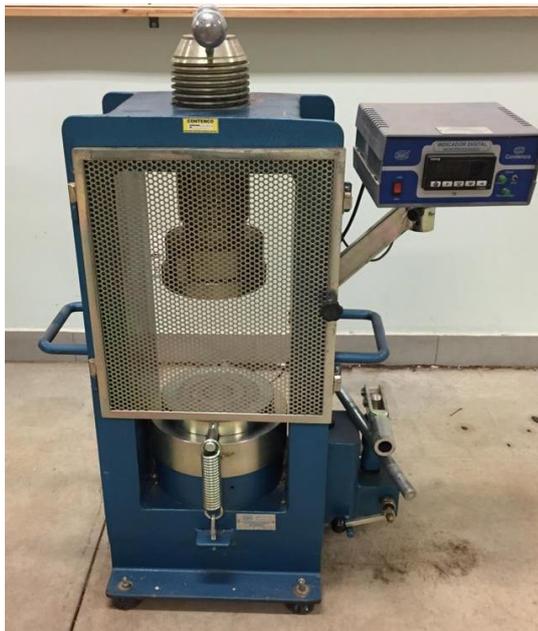
- Prensa Hidráulica, conforme Figura 17;  
Figura 17 – Prensa Hidráulica (Quimis)

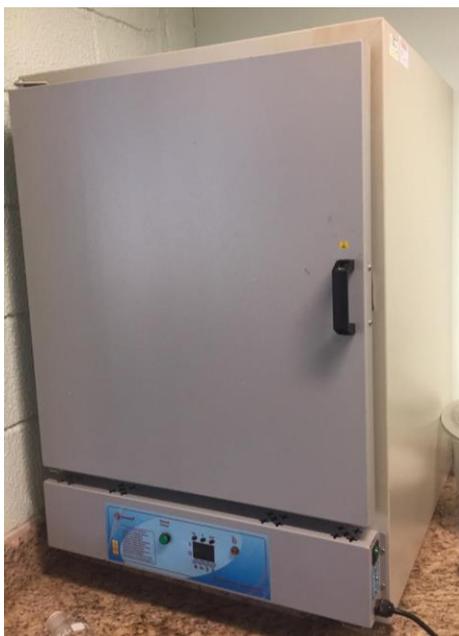
Figura 18 – Estufa de secagem (Quimis)

- Estufa, conforme Figura 18;

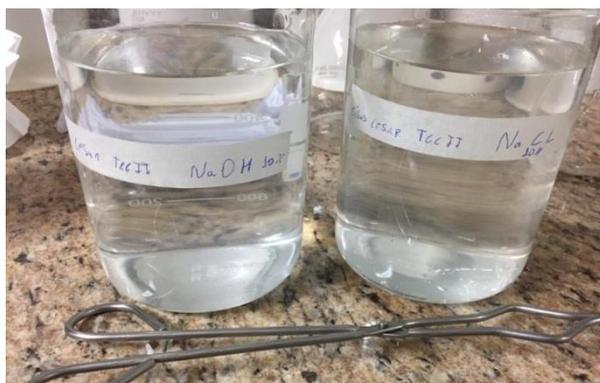
Figura 20 – Soluções do experimento preliminar prontas

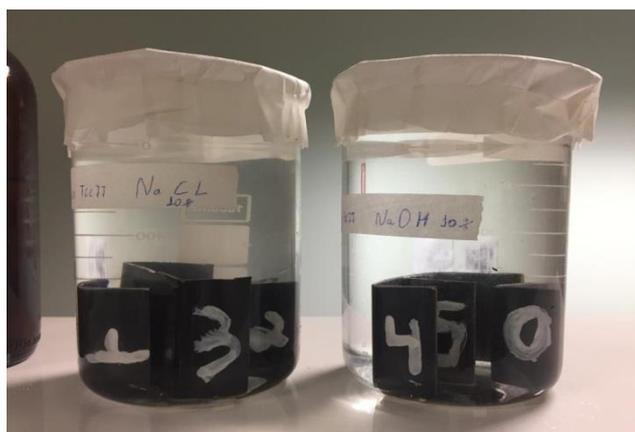
Figura 21 – Soluções do experimento preliminar já com as peças mergulhadas

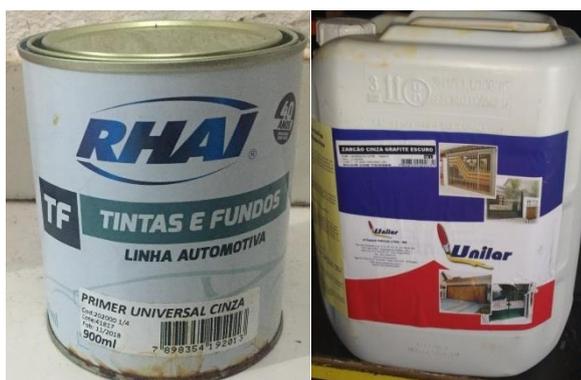
Figura 22 – Tinturas Primer (RHAI) e Zarcão (UNILAR)

Partindo dessa verificação, o experimento principal foi iniciado, utilizando 12 corpos de prova especificados no Item 3.1, e numerados de 1 a 12. Desses, os corpos de prova 4, 5 e 6 foram separados, não sendo expostos à solução de NaCl 10% p/v, para posteriormente se comparar as resistências mecânicas. Os corpos 10, 11 e 12 foram mergulhados nessa solução sem qualquer tinta protetiva, os corpos 1, 2 e 3 foram recobertos com Primer (Figura 22)<sup>13</sup>, e os corpos 7, 8 e 9 com Zarcão (Figura 22)<sup>14</sup>.

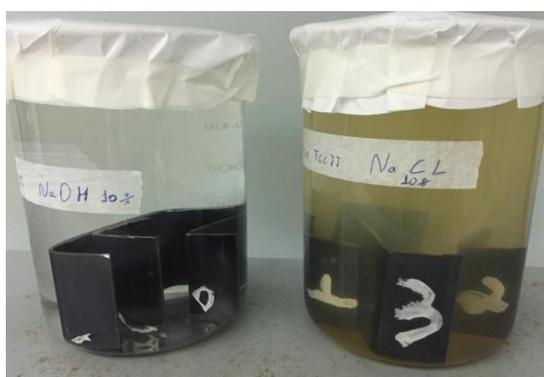
No experimento preliminar verificou-se através de acompanhamento visual que houve o surgimento de um grau acentuado de patologias nas estruturas metálicas mergulhadas em solução neutra. Observa-se na Figura 23, por exemplo, que com apenas 24h da inserção dos corpos de prova nas soluções já se constata um início de processo de corrosão nas peças.

Figura 23 – experimento preliminar após 24 horas, início do processo de Corrosão em NaCl 10% p/v

Essas afirmações podem ser verificadas nas Figuras 23, acima, e 24, 25 e 26, abaixo. Pela observação da coloração alaranjada da solução da Figura 24 pode-se constatar a presença de cloreto de ferro ( $\text{FeCl}_3$ ), e de um processo de corrosão das peças metálicas, pela cor alaranjada da solução, conforme Merçon *et al.* (2004).

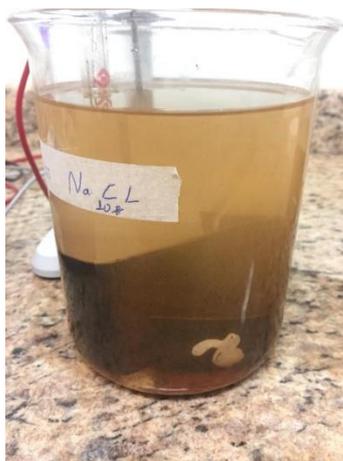
Figura 24 – experimento preliminar após seus 7 dias, processo de corrosão avançado em NaCl 10% p/v

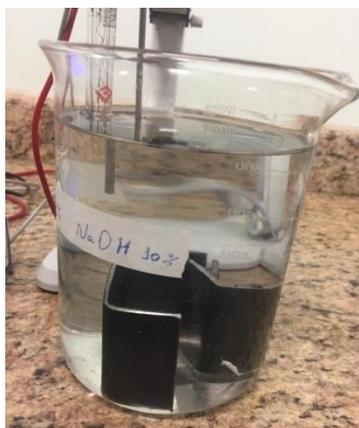
Já as peças mergulhadas na solução NaOH 10% p/v não apresentaram um processo corrosivo visível, e a solução permaneceu cristalina, conforme Figura 25.

Figura 25 – experimento preliminar após seus 7 dias, NaOH 10% p/v sem processo corrosivo

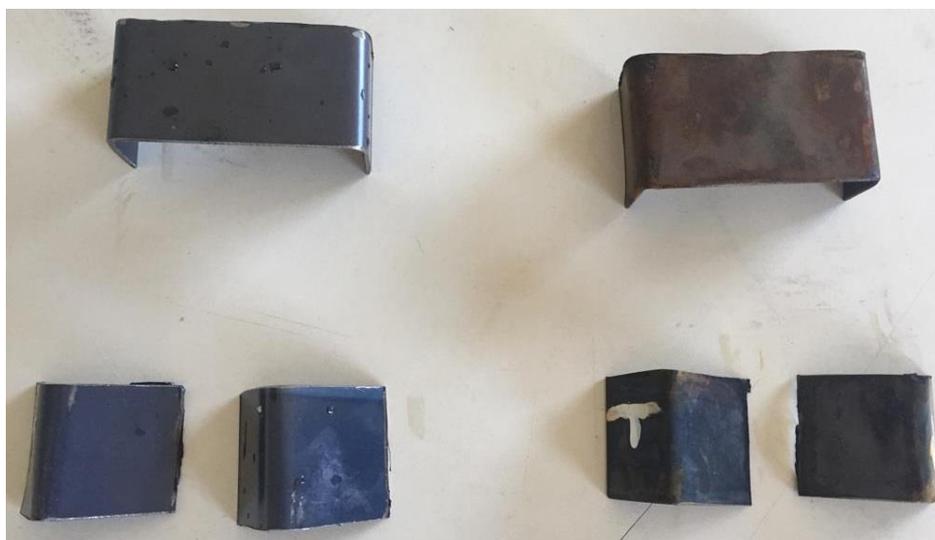
Na Figura 26 observa-se que ao final do experimento preliminar as peças que foram mergulhadas em NaCl 10% p/v apresentaram um processo corrosivo mais evidente. As peças mergulhadas na solução alcalina também apresentam algumas

leves alterações visuais, mas como o objetivo do experimento preliminar era verificar qual meio era o mais rápido na produção de patologia, não restam dúvidas de que foram aquelas mergulhadas na solução neutra, NaCl 10% p/v.

Figura 26 – Resultado final do experimento preliminar, do lado direito aparecem as peças mergulhadas em NaCl 10% p/v com processo corrosivo evidente

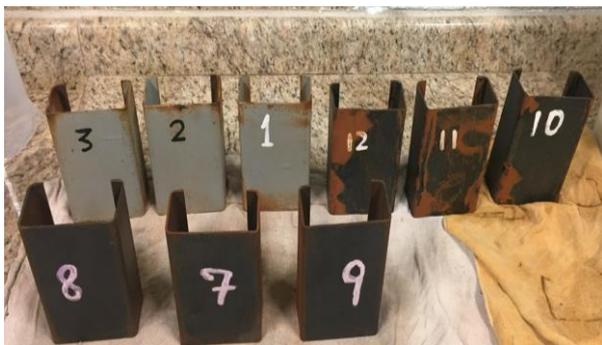
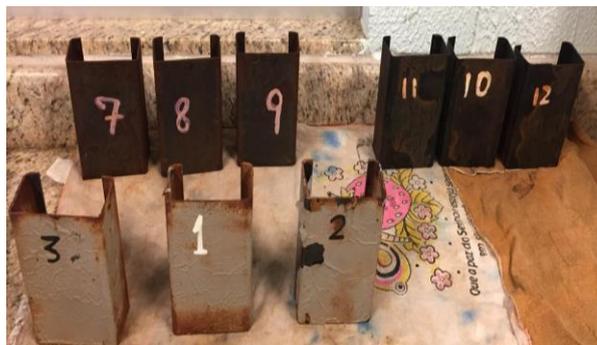
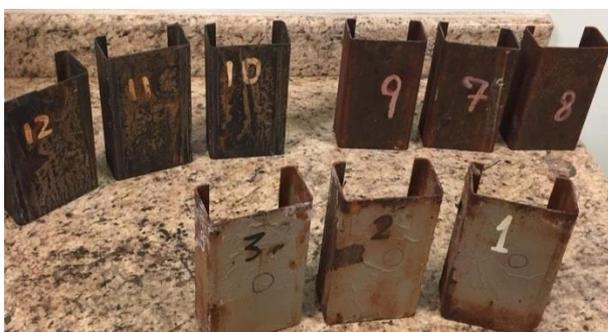
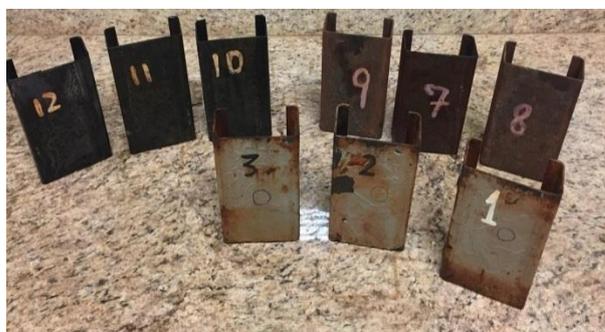
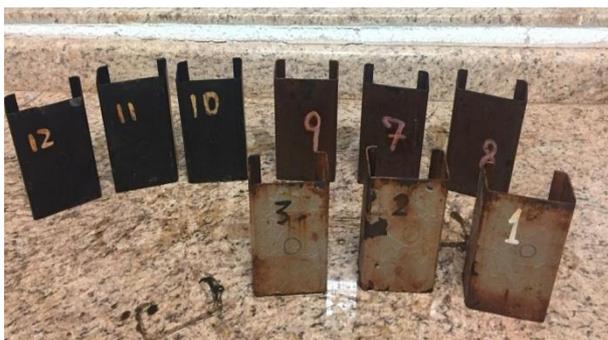
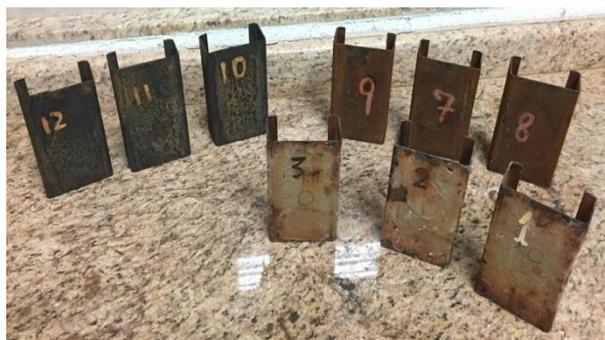
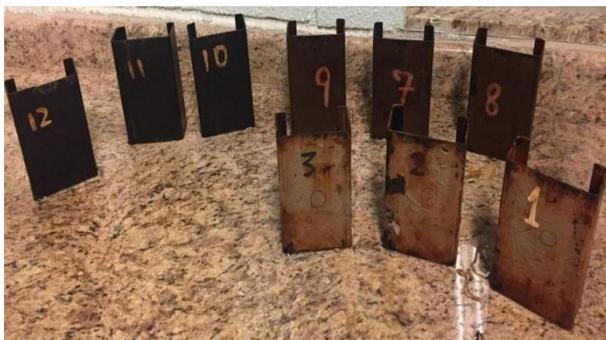
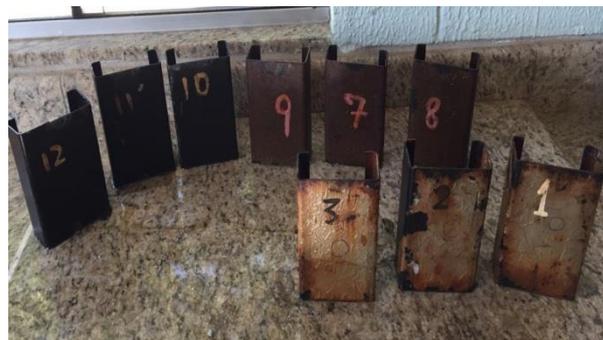
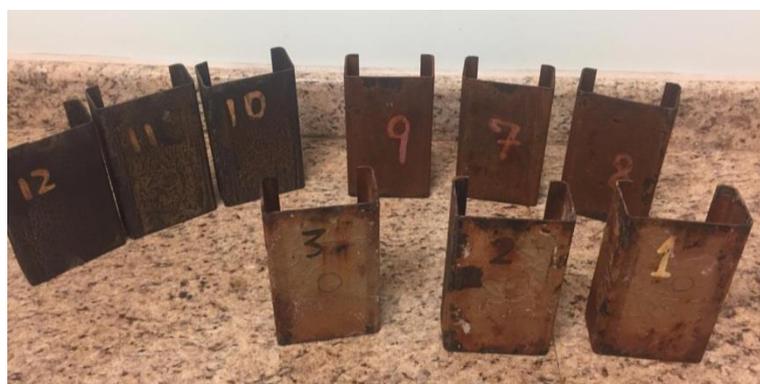
Abaixo, as Figuras de número 27 a 35 mostram as peças durante as 9 semanas do experimento principal.

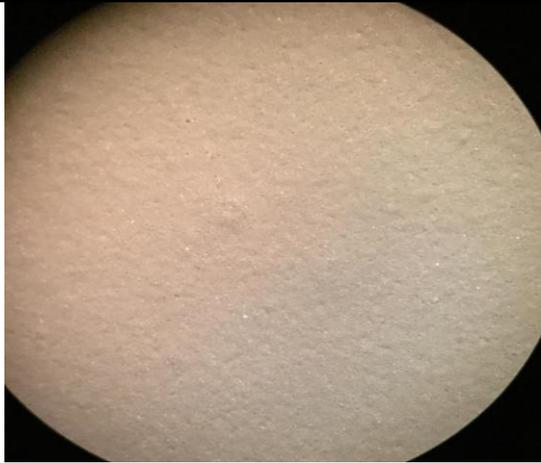
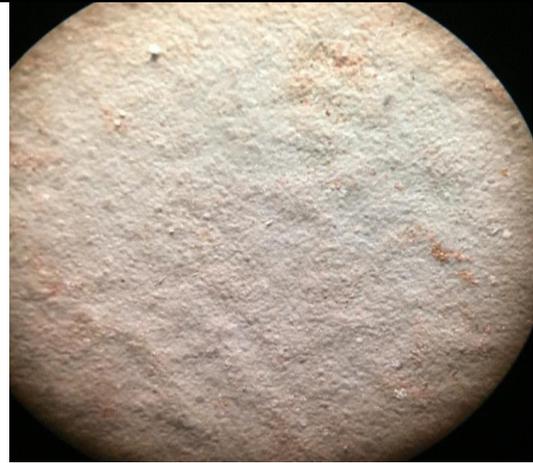
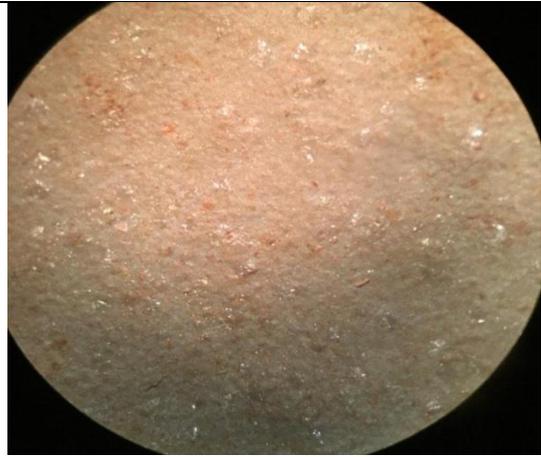
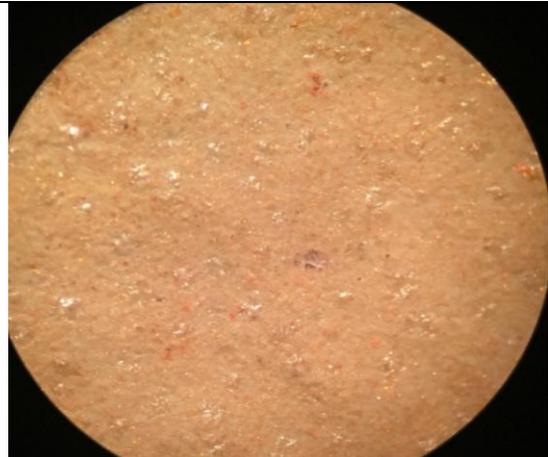
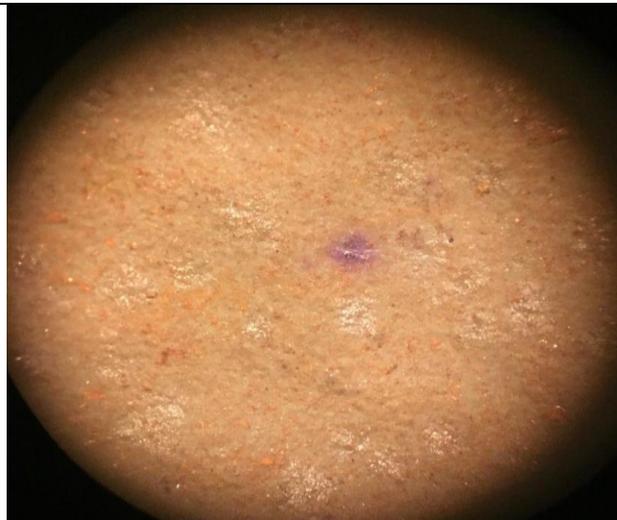
Na Figura 36 aparecem as fotografias feitas em zoom da peça 1, revestida com Primer. Pode-se observar que mesmo com essa camada de proteção, em 21 dias de experimento, com a peça mergulhada na solução, a textura, antes mais lisa e uniforme, começa a apresentar ondulações e alguns pontos alaranjados. Conforme o experimento segue, observa-se que o tom alaranjado de toda a peça se intensifica, contudo a estrutura da peça não parece ser afetada e sua superfície não apresenta ranhuras, rachaduras, descamações e etc. Essa coloração alaranjada, segundo Merçon *et al.* (2004), deve-se a um processo de corrosão eletroquímica, ou seja, quando o metal está em contato com um eletrólito (nesse caso a solução NaCl), e decorre da formação de ferrugem do tipo (oxidação), com compostos  $\text{Fe}_2\text{O}_3 \cdot \text{H}_2\text{O}$  (causa da cor alaranjada).

Figura 36 - Fotos em lupa estereoscópico com zoom de 40x, peça 1 (PRIMER)

Além das fotografias obtidas durante a observação visual da progressão das patologias, ao final do experimento principal foram realizadas fotografias com uma lupa estereoscópio com zoom de 40x no auxílio de um telefone celular, para maior acuidade da observação. Como as peças dos corpos de prova foram agrupadas de três em três, para representação neste trabalho utilizamos apenas a fotografia de uma peça de cada grupo, demonstrando a sua evolução com imagens microscópicas antes do mergulho na solução, e após 21, 35, 49 e 63 dias de experimento.

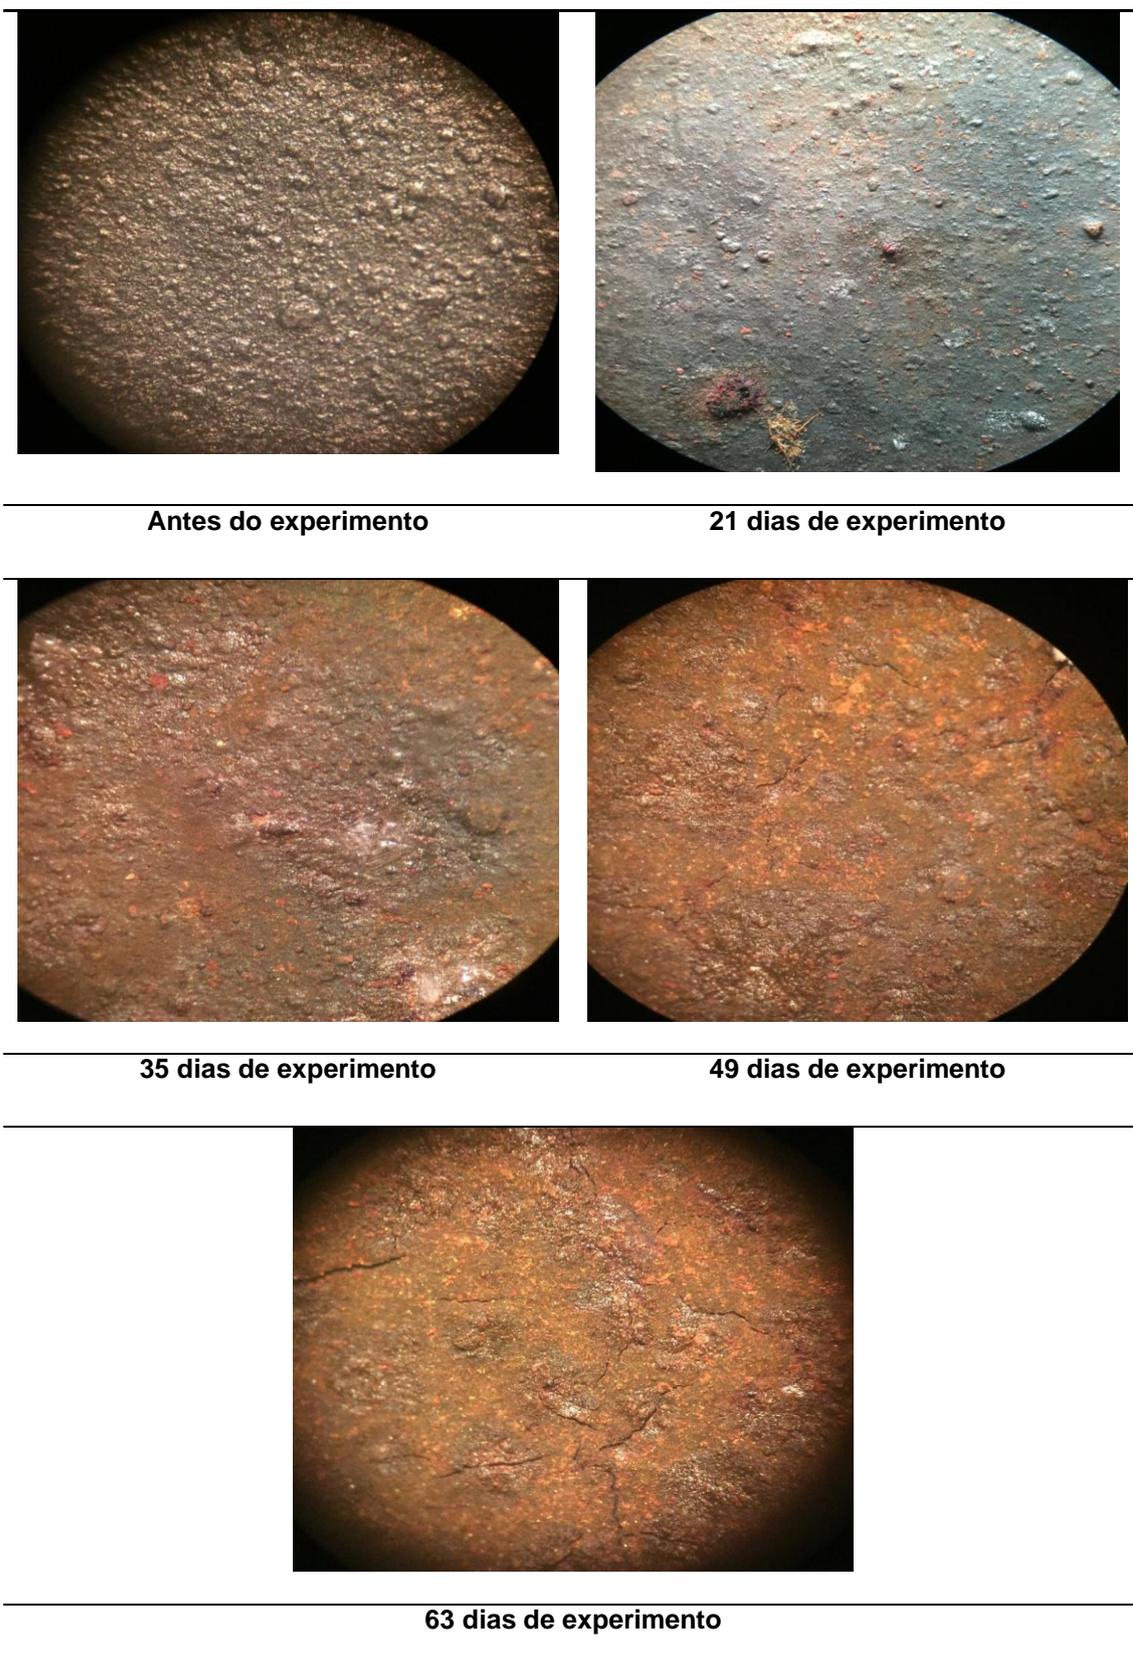
Figura 37 – Fotos em lupa estereoscópica com zoom de 40x, peça 7 (ZARCÃO)

Já na Figura 37 aparecem as fotografias feitas em zoom da peça 7, revestida com Zarcão. Deve-se notar que a peça revestida com Zarcão já assume naturalmente uma coloração muito mais escura, pendendo para o marrom, e com uma textura bastante “ondulada”, com a presença de muitas bolhas. Com 21 dias de experimento a cor assume um tom cinza, e a textura da peça apresenta-se mais lisa, demonstrando um desgaste da camada preta e enrugada do zarcão, a presença de ferrugem. No decorrer das semanas o tom alaranjado se intensifica muito, pela presença de  $\text{Fe}_2\text{O}_3 \cdot \text{H}_2\text{O}$ , e a partir da semana 49, começam a aparecer rachaduras. Essas rachaduras, bastante visíveis ao final do experimento, aos 63 dias, podem ser tanto rachaduras apenas na camada de Zarcão que começa a se soltar, ou no próprio metal da peça, algo que foi avaliado posteriormente nesse estudo, após a conclusão do teste de resistência mecânica realizada com as peças e que é descrito abaixo.

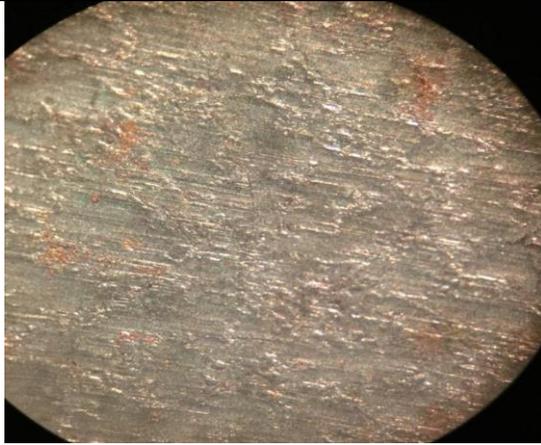
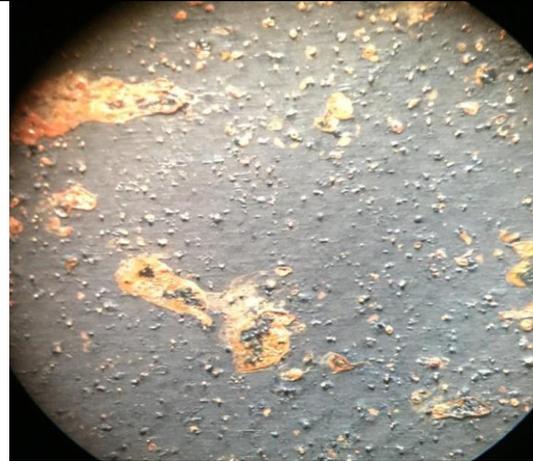
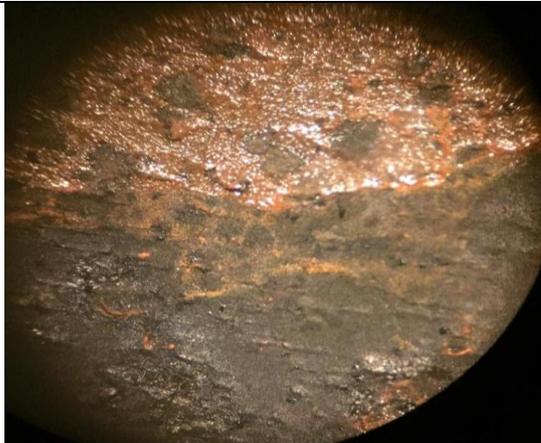
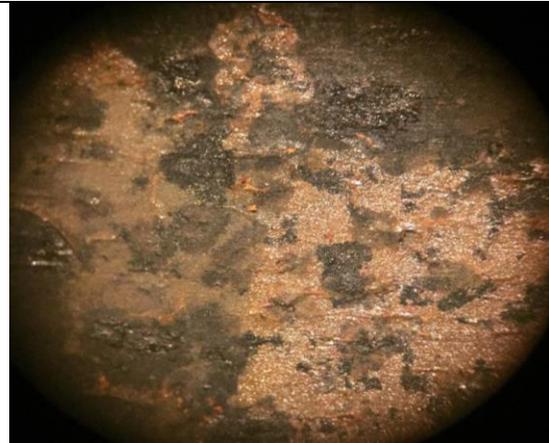
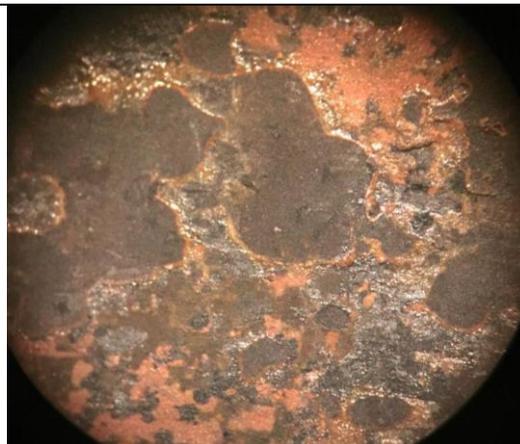
Figura 38 – Fotos em lupa estereoscópica com zoom de 40x, peça 10 (SEM PROTEÇÃO)

Antes do experimento

21 dias de experimento

35 dias de experimento

49 dias de experimento

63 dias de experimento

Na Figura 38 acima, aparecem as fotografias feitas em zoom da peça 10, sem qualquer revestimento de proteção. É importante notar que observando a peça sem proteção e antes mesmo de o experimento começar, ela já apresenta, em nível microscópico, alguns pequenos sinais de ferrugem resultante de  $\text{Fe}_2\text{O}_3 \cdot \text{H}_2\text{O}$ , pela presença de alguns sinais alaranjados. A peça também apresenta ranhuras naturais.

Contudo, com 21 dias os sinais alaranjados se intensificam em algumas áreas da peça, e, a partir dos 35 dias começam a aparecer manchas e pontos negros, sinais de outro tipo de corrosão, resultante de  $\text{Fe}_3\text{O}_4$  (que dá a coloração preta, segundo Merçon et al. (2004)). Ainda que as peças protegidas tenham apresentando corrosão aparente, do tipo alaranjado, não apresentaram essas manchas e sinais pretos, mostrando que talvez as proteções tenham surtido algum efeito, amenizando outros tipos de patologias e ferrugens. Algo a ser observado nos testes finais de resistência, peso e pH da solução.

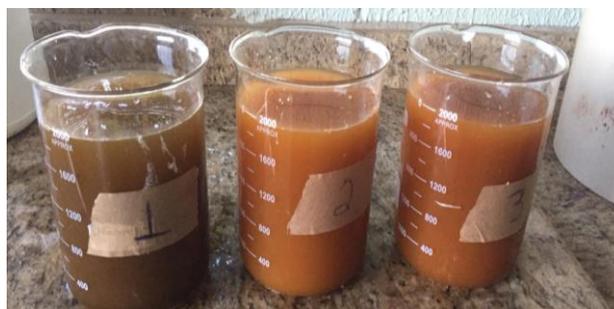
Figura 39 – Soluções resultantes do experimento principal

Após a retirada das peças dos três recipientes com a solução de NaCl 10% p/v, foram retirados 2 litros da solução de cada um para avaliar a coloração e o estado do líquido, sendo que o recipiente 1 é a solução que conteve as peças metálicas sem proteção (corpos 10, 11 e 12), o recipiente 2 conteve o resultante das peças com zarcão (corpos 7, 8 e 9) e o recipiente 3 das peças com Primer (corpos 1, 2 e 3), conforme Figura 39.

Pela observação da coloração alaranjada da solução da Figura 39, pode-se constatar a presença de cloreto de ferro ( $\text{FeCl}_2$ ), e de um processo de corrosão das peças metálicas nela mergulhadas.

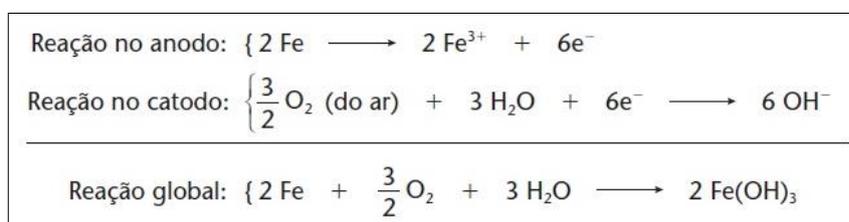
Figura 40 – Fórmula da reação química de óxido de ferro

Cardoso (2016), explicando o processo de reação química de oxidação do ferro (chamado popularmente de ferrugem), diz que ela pode ser representada pela fórmula manifesta na Figura 40.

Analisando a fórmula percebe-se que a umidade e o ar estão presentes em todas essas reações, sendo são fatores essenciais para que a reação ocorra, uma vez que sem água e oxigênio a corrosão não acontece (CARDOSO, 2016).

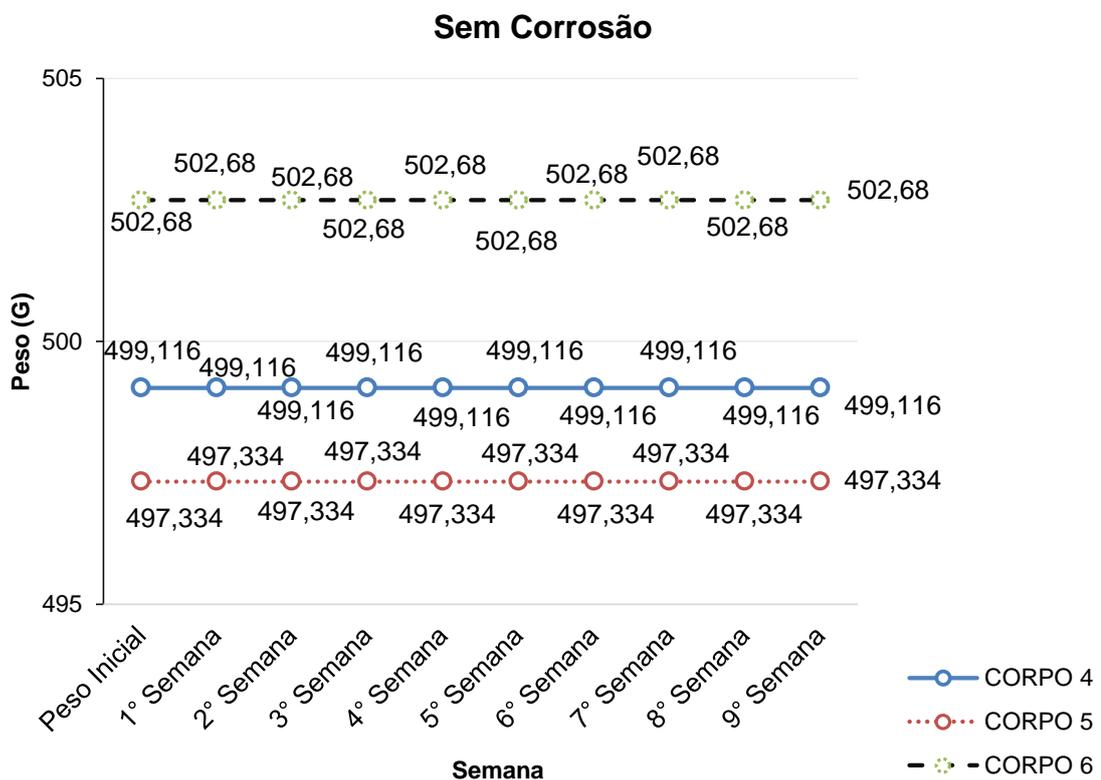
Gráfico 1 – Evolução dos pesos dos corpos de prova preservados

No Gráfico 1 observa-se que, como esperado, as peças reservadas a parte do experimento, corpos de prova 4, 5 e 6, não sofrendo qualquer agressão química, permaneceram intactas e com o peso constante. Ao contrário do observado nos outros grupos de peças do experimento, conforme observado nos gráficos 2, 3 e 4.

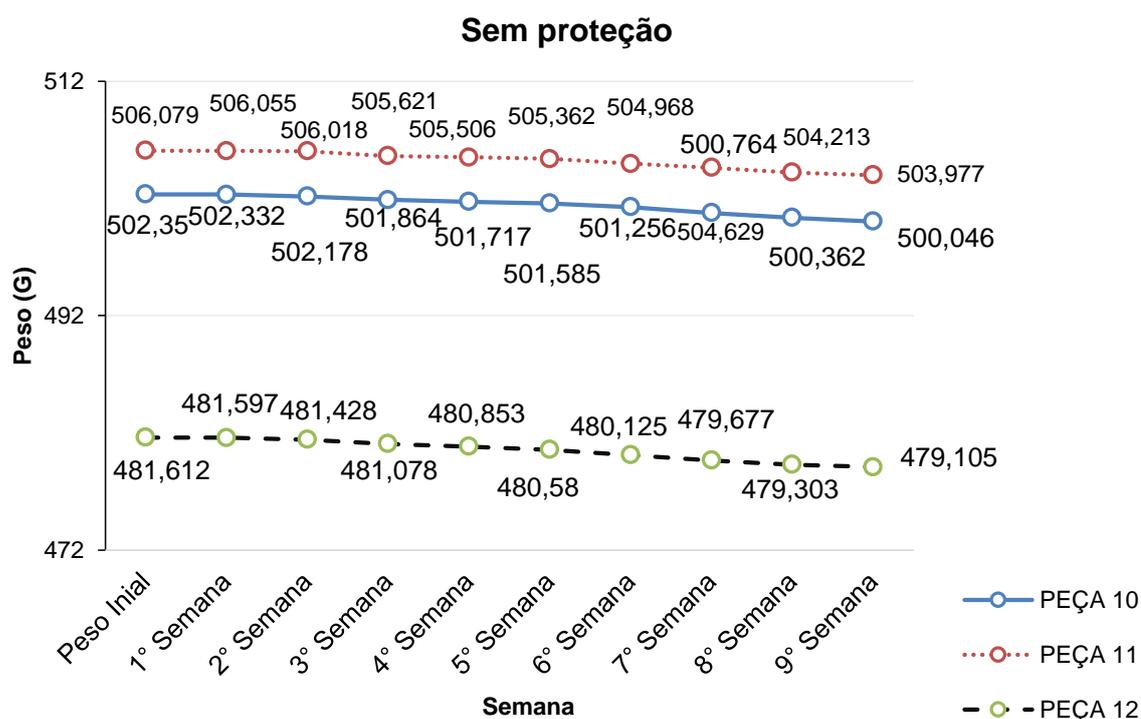
Gráfico 2 – Evolução dos pesos dos corpos de prova sem proteção

No caso do observado no Gráfico 2, os corpos de prova 10, 11 e 12, mergulhados na solução do experimento principal, sem qualquer medida protetiva, apresentaram perdas significativas de peso no curto espaço de tempo do experimento. Da 1ª à 5ª semana essas peças tiveram uma perda média de 0,838, e da 5ª até a 9ª semana acentuou-se chegando a 1,07% de perda de peso. Esse ganho de peso inicial deve-se a formação de óxido de ferro ( $\text{Fe}_3\text{O}_4$ ) sobre a superfície das peças, devido ao processo de óxido redução. Após esse período as peças começam a ser corroídas, daí sua perda de peso.

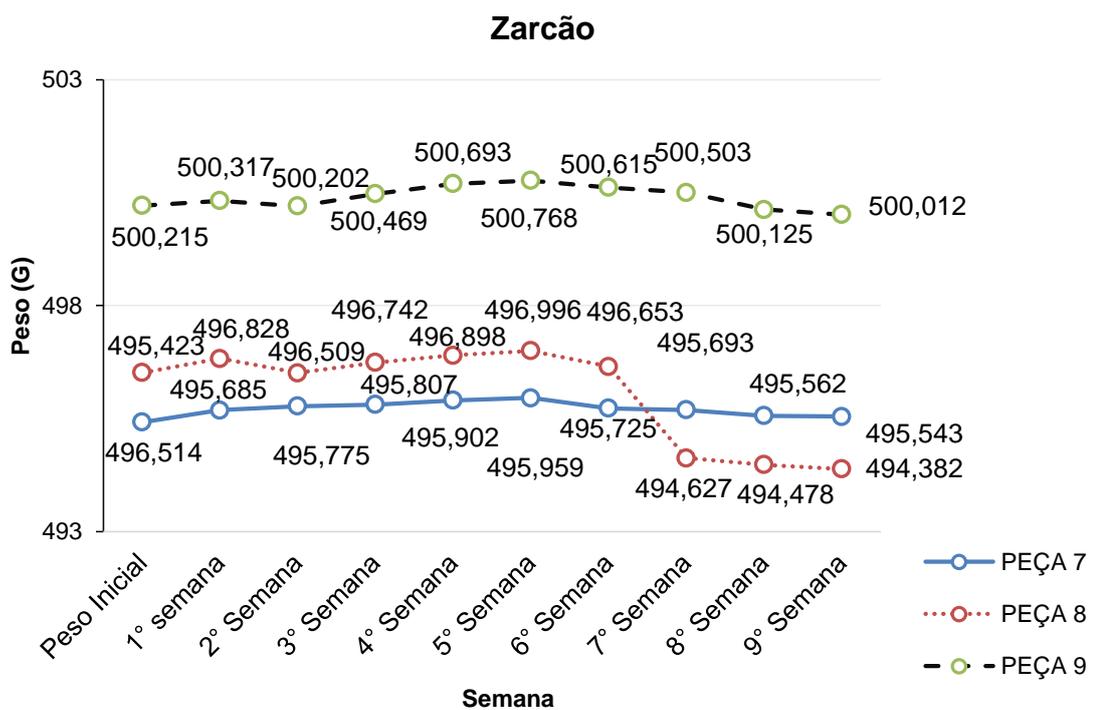
Gráfico 3 – Evolução dos pesos dos corpos de prova com Zarcão

No caso do observado no Gráfico 3, os corpos de prova 7, 8 e 9, mergulhados na solução do experimento principal com a proteção do Zarcão, nas primeiras semanas houve um ganho de peso de 1,571% em média. Apresentando perda de peso apenas nas semanas seguintes, chegando ao final com 1,018% de perda. Isso novamente se dá pela formação de óxido de ferro ( $\text{Fe}_3\text{O}_4$ ) sobre a superfície das peças, devido ao processo de óxido redução, sendo que posteriormente as peças começam a ser corroídas, justificando sua perda de peso.

Contudo, o corpo de prova 8 apresentou uma perda muito mais acentuada, chegando aos 0,4% de perda de peso, valor similar ao das peças sem qualquer proteção, o que pode sugerir uma falha no processo de pintura com Zarcão, especificamente nessa peça, pois seus valores não batem com os observados nas outras duas peças. Por isso, tirando essa peça do cálculo a média de perda das outras duas foi de 0,392%.

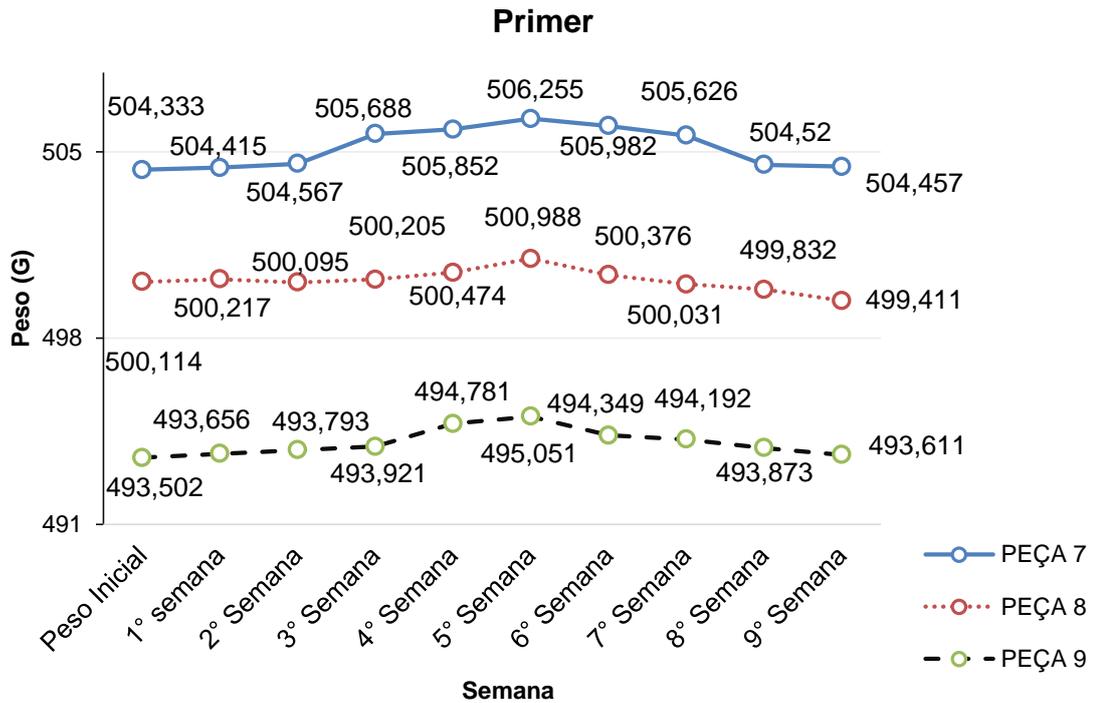
Gráfico 4 – Evolução dos pesos dos corpos de prova com Primer

No caso do observado no Gráfico 4, os corpos de prova 1, 2 e 3, mergulhados na solução do experimento principal com a proteção do Primer também apresentaram um ganho de peso de aproximadamente 1,448% nas cinco primeiras semanas, e uma perda de peso em torno de 1,076% nas semanas seguintes. O que mostra sua maior eficácia em comparação com Zarcão.

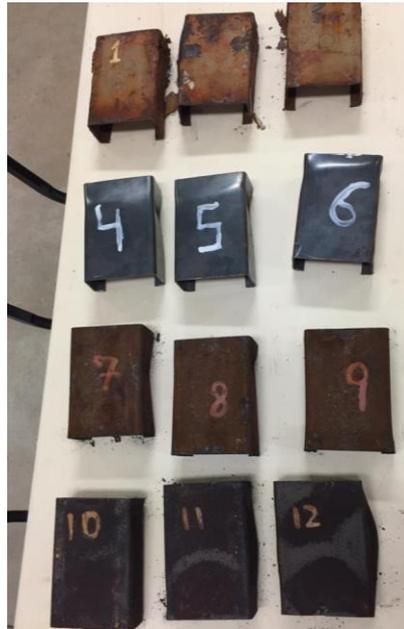
Figura 41 – Corpos de prova após teste de Resistência Mecânica

Após a finalização do experimento principal e observação visual dos corpos de prova, eles foram submetidos a um teste de resistência mecânica em uma prensa hidráulica, Figura 41, para verificação efetiva da influência das patologias de corrosão na resistência mecânica de cada peça metálica. O resultado das peças após o teste de resistência pode ser conferido na Figura 31, bem como na Tabela 4 e nos Gráficos 5 e 6, abaixo.

Na figura 41, acima, observa-se a diferença da integridade dos diferentes grupos de peças após o teste de resistência mecânica.

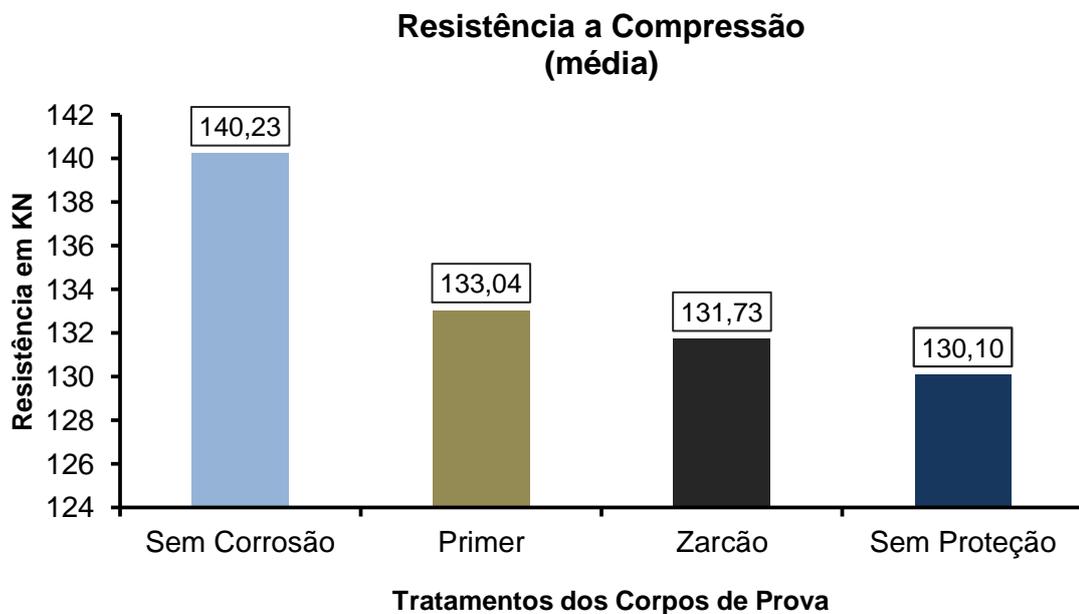
Gráfico 5 – Resistência a Compressão (KN)

reservadas fora da solução corrosiva, corpos de prova 4, 5 e 6, apresentaram a melhor resistência mecânica (140,23). Bem como é possível comprovar que as peças 10, 11 e 12, do grupo mergulhado na solução corrosiva sem qualquer proteção, foram as que sofreram maior avaria de todos os outros grupos de peças, revestidos com medidas protetivas, apresentando uma resistência mecânica de 129,96. Já entre as peças dos dois grupos com medidas protetivas, as peças 1, 2 e 3, com Primer, apresentaram melhor resistência mecânica do que as peças 7, 8 e 9, com Zarcão. Apresentando valores de resistência a compressão de 133,4 contra 131,73, respectivamente.

Através da análise do Gráfico 5 comprova-se a tese inicial de que as estruturas metálicas ainda que expostas a ambientes agressivos, como o simulado em nosso experimento principal, que as mergulhou em uma solução de NaCl a 10% p/v, podem evitar patologias através do uso de tinturas protetivas. Observando os valores de resistência das peças após a finalização do experimento e a realização do teste de Resistência Mecânica, comprovou que com o uso de Primer e Zarcão as peças ficaram ligeiramente mais íntegras do que aquelas expostas à solução agressiva sem qualquer proteção.

As porcentagens do teste de resistência das peças com Primer em relação às peças sem corrosão foram de aproximadamente de 5%, a partir de um cálculo de média simples entre os resultados; das peças com Zarcão em relação às peças sem corrosão foram de aproximadamente de 6%; enquanto das peças sem proteção em relação às peças sem corrosão foram de aproximadamente de 7%. Apesar do tempo de experimento ter sido curto, ainda assim a resistência mecânica das peças foram comprometidas, conforme pode ser observado no gráfico 6 e as peças também tiveram modificação superficial conforme ilustrado ainda na Figura 31, acima.
