**FACULDADE EVANGÉLICA DE GOIANÉSIA
CURSO DE ENGENHARIA CIVIL**

**ANÁLISE DAS MANIFESTAÇÕES PATOLÓGICAS
DEVIDO AO RECALQUE DIFERENCIAL DAS
FUNDAÇÕES**

**TRABALHO DE CONCLUSÃO DE CURSO SUBMETIDO
AO CURSO DE ENGENHARIA CIVIL DA FACEG.**

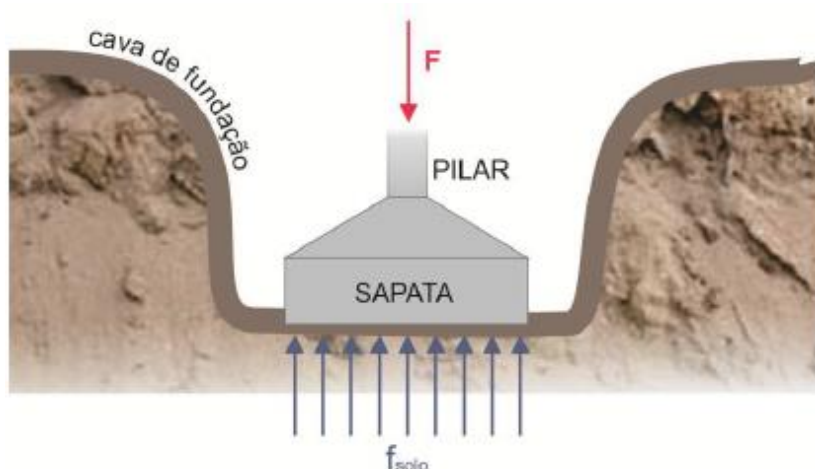
Figura 2. 1 - Fundação superficial

Define-se fundação superficial como elemento de fundação onde a carga pontual advinda do pilar é transmitida ao terreno pela base da fundação de maneira distribuída, conforme a Figura 2.1 abaixo. Além disso, a profundidade de assentamento deste tipo de fundação se dá a uma cota inferior a duas vezes a menor dimensão do elemento de fundação utilizado, assim como enuncia a ABNT NBR (6122:2010). Desta forma, é possível dizer que a camada de solo resistente se encontra nas primeiras camadas do solo onde será executada a edificação.

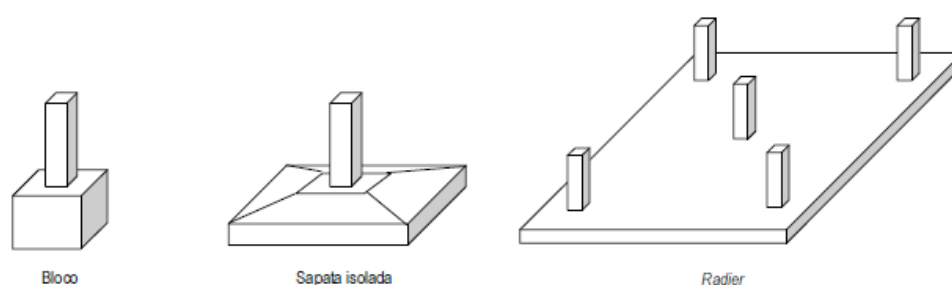
Figura 2. 2 - Exemplo de tipos de fundação superficial.

- Sapata isolada: elemento de fundação de concreto armado dimensionado de maneira que as tensões de tração existentes sejam resistidas pela armadura empregada neste elemento;
- Sapata associada: elemento de fundação dimensionado da mesma forma que a sapata isolada, porém este tipo de fundação é comum a mais de um pilar, por isso sendo designada como sapata associada;
- Sapata corrida: elemento de fundação sujeito a ação de uma carga distribuída linearmente ou de pilares que seguem um mesmo alinhamento;
- Bloco: elemento de fundação de concreto que é dimensionado de maneira que as tensões de tração atuantes sejam resistidas pelo próprio concreto, sem a necessidade da utilização de armadura;
- Radier: elemento de fundação que recebe todos, ou parte, das cargas da edificação e as transmite sobre uma grande área de solo.

A Figura 2.2 apresenta alguns dos exemplos citados acima.

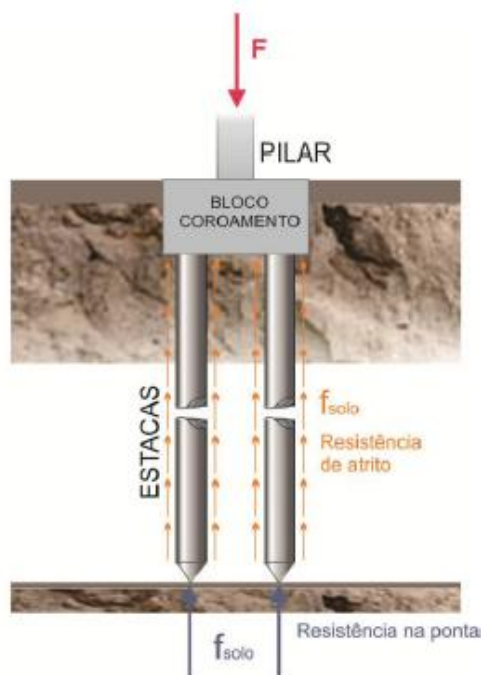
Figura 2.3 - Fundação profunda.

A ABNT NBR (6122:2010) define fundação profunda como elemento de fundação que transmite a carga da estrutura para o terreno tanto pela base quanto pela superfície lateral do elemento. A resistência gerada pela base deste elemento de fundação é chamada de resistência de ponta enquanto que a lateral é denominada de resistência de fuste ou atrito lateral, conforme mostra a Figura 2.3. A profundidade de assentamento das fundações profundas se dá a uma profundidade superior ao dobro da menor dimensão do elemento de fundação, como no mínimo 3 metros de profundidade.

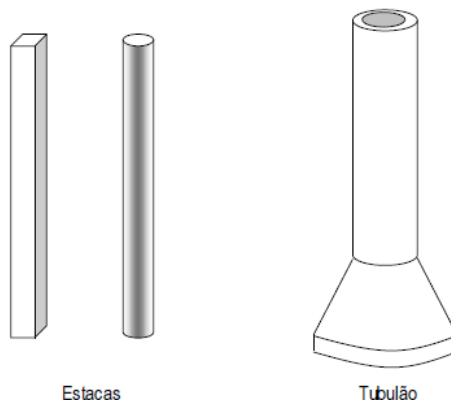
Figura 2. 4 - Tipologias de fundação profunda.

- Estaca: elemento de fundação executado por equipamentos e ferramentas sem que haja a necessidade da descida de um operário. Neste tipo de fundação, a parcela de resistência lateral é superior à resistência de ponta. Dentre os vários materiais possíveis a serem utilizados nas estacas, pode-se citar: concreto moldado no local, concreto pré-moldado, aço, madeira ou através da combinação dos materiais anteriores. Além disso, as estacas podem ser agrupadas em três subgrupos referente à maneira como são executadas: escavada, quando há a retirada do solo para a sua execução; cravadas, onde não há a retirada do solo para a execução da estaca e sim uma compactação; e as injetadas, onde as estacas são perfuradas por rotação enquanto há a injeção de concreto na parte inferior do fuste.

- Tubulão: elemento de fundação onde é necessário que haja a escavação do terreno de maneira que permita a descida de uma pessoa para que a mesma possa realizar o alargamento da base do tubulão. Para permitir a descida do operário, o tubulão precisa de um fuste com, no mínimo, 70 cm de diâmetro. Neste tipo de fundação profunda a transferência de cargas para o solo se dá predominantemente pela base do tubulão. Além disso, o tubulão pode ser dividido em duas categorias: ao ar livre e a ar comprimido, sendo o segundo utilizado, principalmente, quando há a presença de água.

A Figura 2.4 abaixo apresenta as tipologias acima citadas.

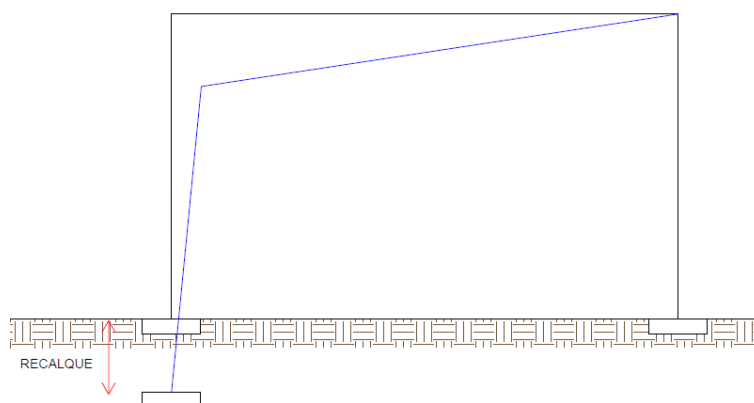
Figura 2. 5 - Recalque em elemento de fundação.

De acordo com a ABNT NBR (6122:2010), o recalque é a deformação que ocorre no solo quando o mesmo está submetido a determinados carregamentos, resultando em um movimento vertical descendente, conforme representado na Figura 2.5. A movimentação da fundação pode causar diversos danos a estrutura da edificação onde, dependendo da intensidade, estes danos podem ser irreversíveis.

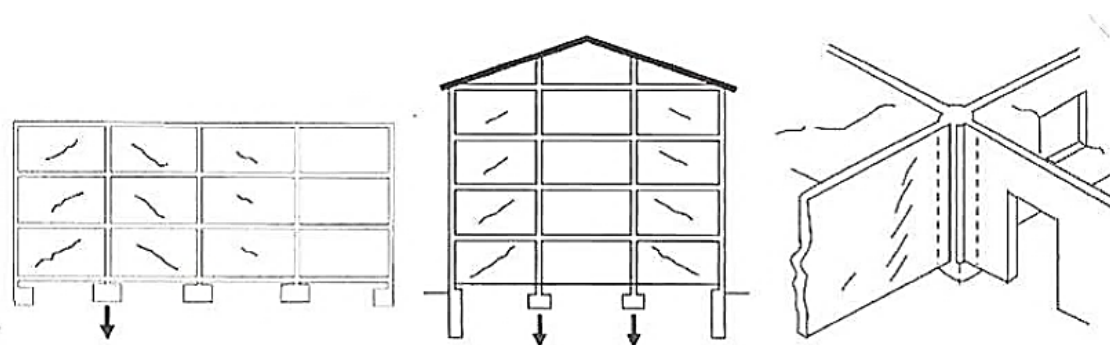
Figura 2. 6 - Configuração das falhas devido ao recalque em pilares intermediários.

Segundo Milititsky, Consoli e Schnaid (2015), as fissuras, trincas e rachaduras apresentam determinados padrões quando tem origem nas fundações. Essas falhas geralmente ficam inclinadas a 45 graus e a parte mais alta da falha aponta para o lado da edificação que está sofrendo a deformação, assim como mostra as Figuras 2.6 e 2.7 abaixo.

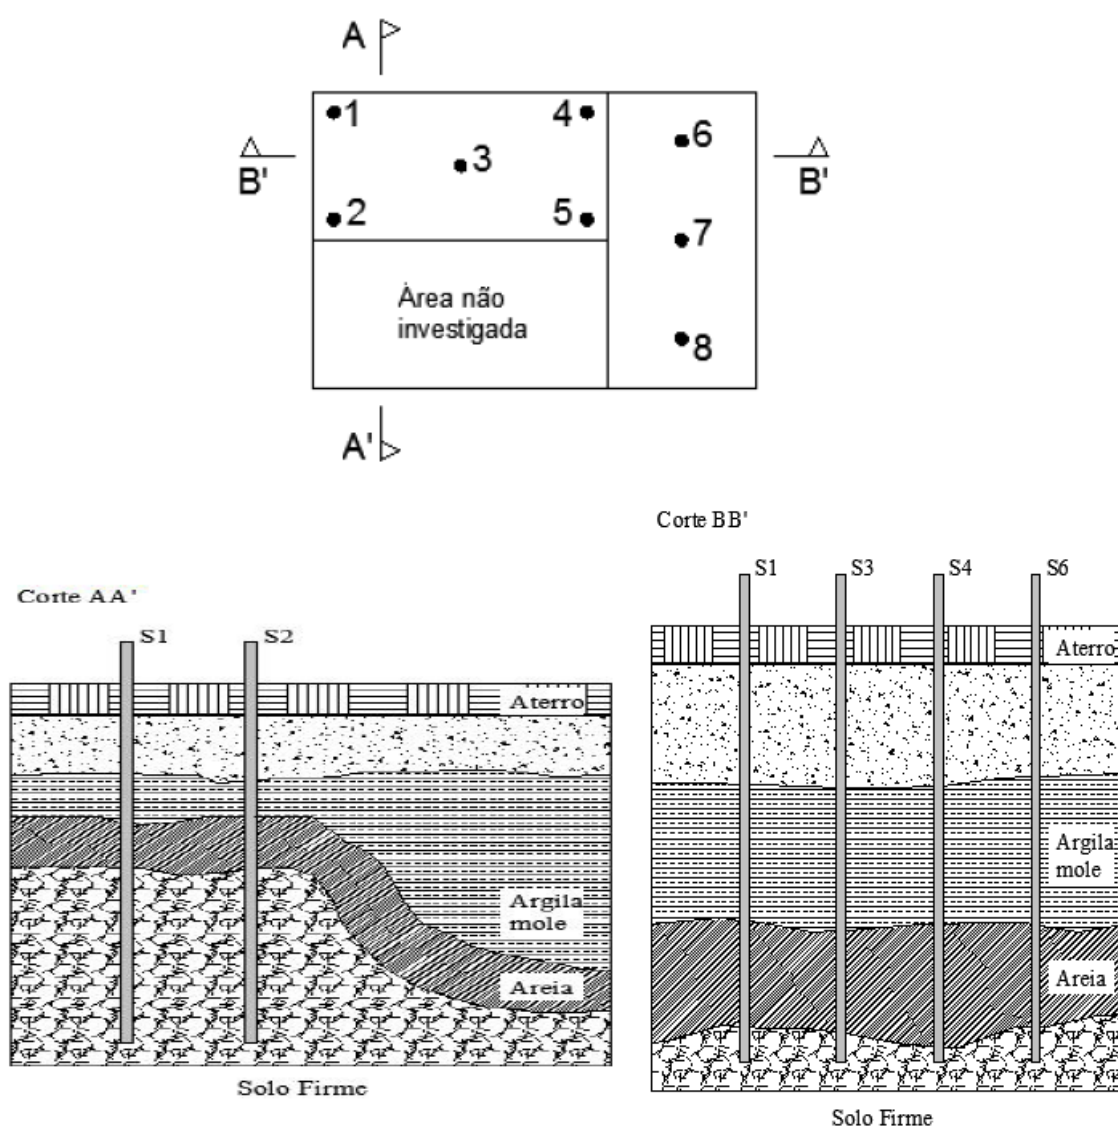
Figura 2. 10 - Exemplo de plano de sondagem e respectivos cortes.

A Figura 2.10 abaixo mostra um exemplo de investigação insuficiente do solo. Segundo Carvalho (2010), é possível perceber que a área que não foi investigada apresenta solo firme a uma profundidade maior que a região analisada ao lado e como as fundações são definidas e projetadas tendo em conta os dados resultantes das sondagens, uma sapata executada na linha do corte A-A não teria funcionamento pleno, uma vez que de um lado ela estaria se apoiando em solo firme e do outro em um solo não resistente. De acordo com Milititsky, Consoli e Schnaid (2015), o principal problema nesta situação apresentada seria o aparecimento de recalque diferencial, podendo ocasionar diversos problemas como os citados no tópico 2.3.1 do presente estudo.

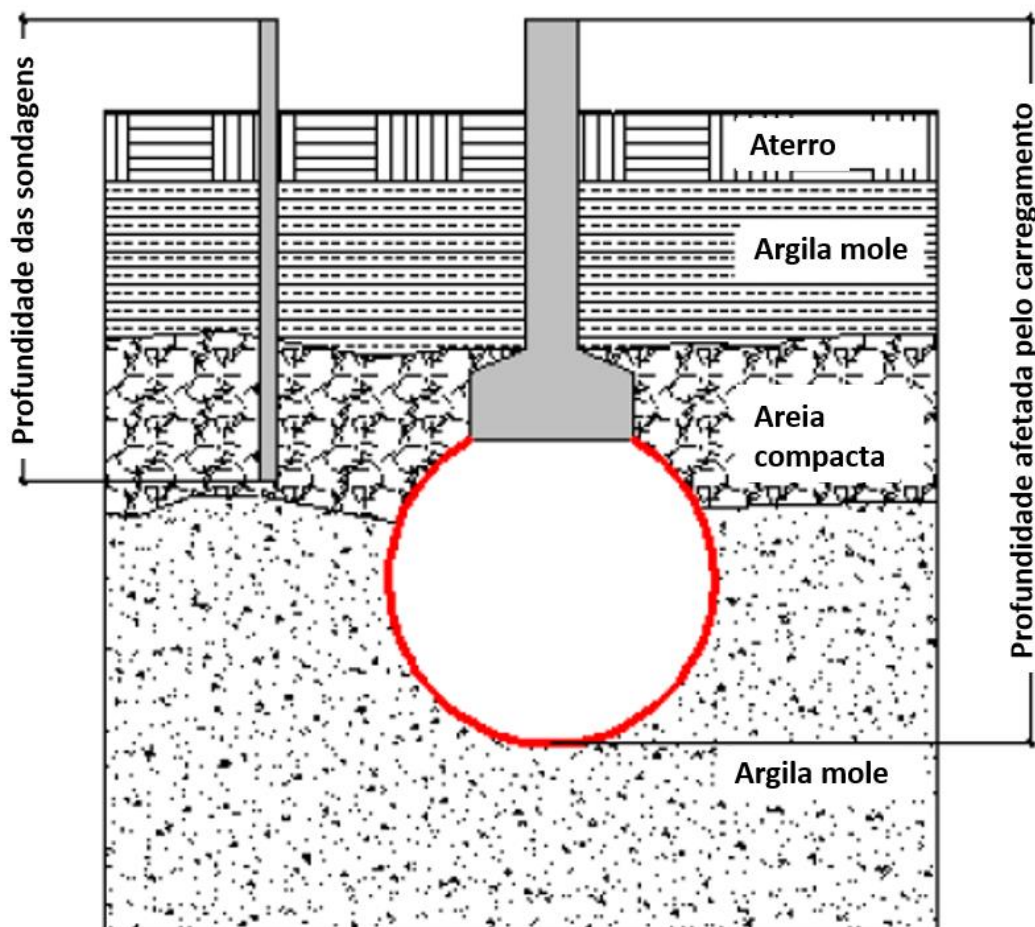
Figura 2. 11 - Exemplo de investigação geotécnica com profundidade insuficiente.

O outro ponto citado por Carvalho (2010) é a profundidade insuficiente alcançada na investigação geotécnica, que por sua vez não acaba identificando camadas mais profundas de comportamento distinto e que ainda são solicitadas pela estrutura.

que em situações mais graves poderá ocasionar o colapso total da estrutura caso o mesmo não seja combatido.

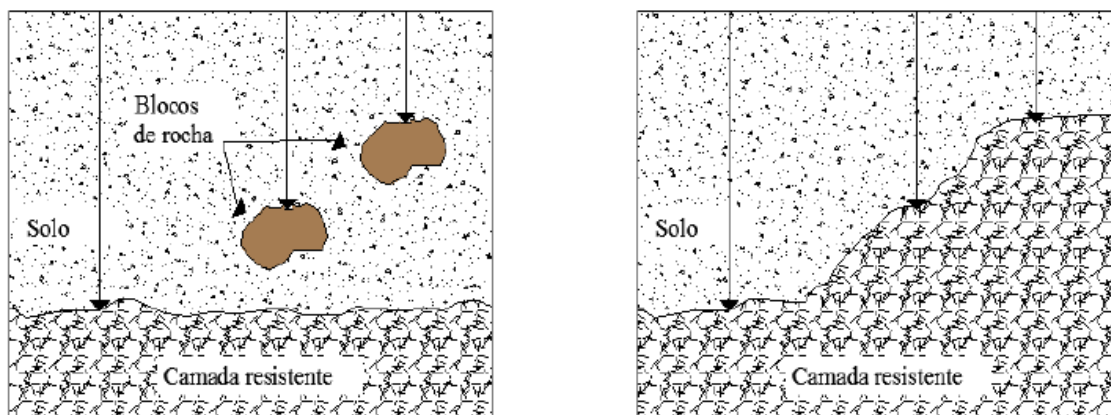
Figura 2. 12 - Adoção errada do perfil do solo devido a falha na investigação do subsolo.

A Figura 2.12 abaixo mostra de maneira simples a falha na interpretação dos resultados do processo de investigação do maciço de solo.

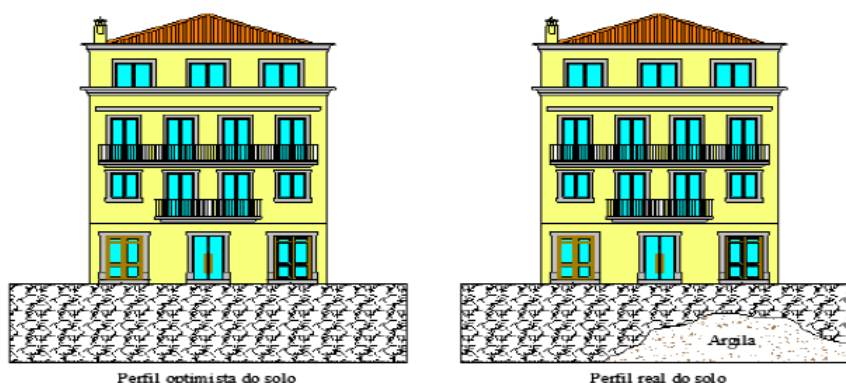
Figura 2. 13 - Exemplo de adoção otimista do perfil do terreno.

O primeiro problema é relativo ao solo. De acordo com Sdwirck (2005) um exemplo típico nessa situação é a adoção de um perfil geológico otimista, ou seja, superestimando as características do solo. Na Figura 2.13 abaixo Milititsky, Consoli e Schnaid (2015) cita como exemplo quando o responsável decide desconsiderar de maneira deliberada a existência de trechos importantes do solo, adotando deliberadamente um perfil de solo diferente do perfil real encontrado. Segundo Carvalho (2010), esta consideração errônea pode ocasionar o aparecimento de manifestações patológicas no edifício, como por exemplo o aparecimento de fissuras devido ao recalque ocasionado pelo assentamento da camada de solo desconsiderada.

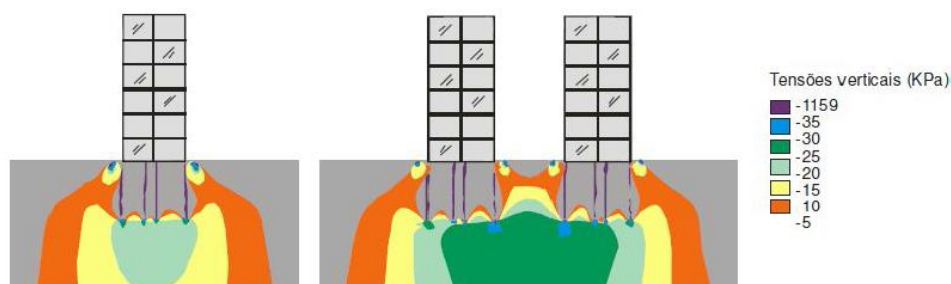
Figura 2. 14 - Exemplo do efeito de sobreposição de tensões.

O segundo ponto apresentado por Milititsky, Consoli e Schnaid (2015) está relacionado ao mecanismo de iteração solo-estrutura, como por exemplo a transferência de cargas para o solo. Para Carvalho (2010) quando uma fundação é pensada e projetada considerando-se que a mesma realiza a transferência de cargas ao solo de maneira isolada. No entanto, quando há outros edifícios ao redor da nova estrutura que está sendo projetada, as mesmas também transmitem seus respectivos carregamentos ao maciço. Desta forma, Milititsky, Consoli e Schnaid (2015) diz que a consideração de ação isolada se torna inadequada pois devido à proximidade destas edificações há efeito da sobreposição de tensões, como apresentado na Figura 2.14 a seguir. Como consequência da sobreposição de tensões, pode acontecer o assentamento do solo que por sua vez o recalque diferencial, responsável pelo desaprumo do edifício e aparecimento de fissuras. Um exemplo típico desta situação são os prédios da orla de Santos, São Paulo.

Segundo Sayegh (2001), um fator que agravou a situação dos prédios da orla santista em geral foi a proximidade entre os mesmos. Essa proximidade faz com que haja uma sobreposição do bulbo de tensões dos edifícios, conforme descrito no tópico 2.3.2.2 do presente trabalho. Esta sobreposição faz com que a tensão no solo entre dois prédios se eleve, ocasionando um maior recalque nesta região que por consequência faz com que os prédios sofram desaprumo. A Figura 4.7 abaixo representa essa situação que ocorreu no NM-A.

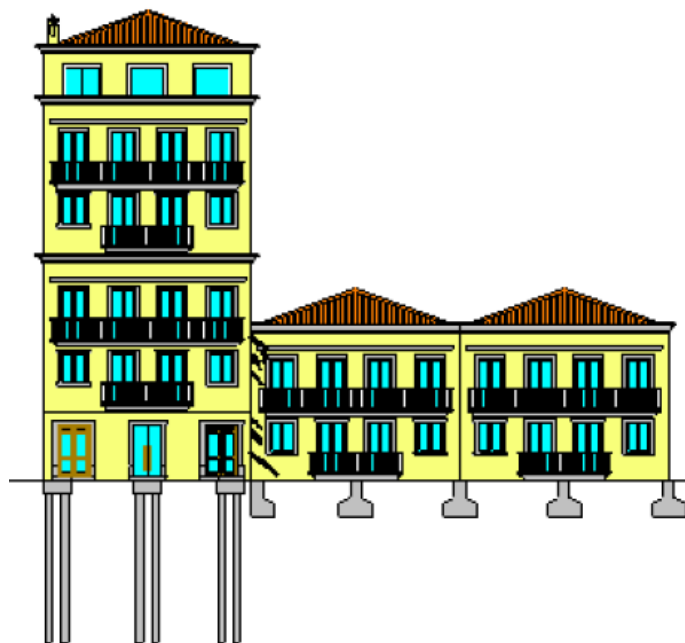
Figura 2. 15 - Exemplo da adoção deliberada de tipos diferentes de fundações.

específica causando efeitos distintos no desempenho da estrutura que as mesmas suportam. Como exemplo Milititsky, Consoli e Schnaid (2015) cita o exemplo da adoção de diferentes tipos de fundações para o mesmo edifício, em virtude das profundidades das camadas resistentes do subsolo, dificuldades executivas e, também, pela magnitude das cargas atuantes. Caso essa adoção seja feita de maneira deliberada, ou seja, sem a consideração da compatibilização das deformações sofridas pelos tipos de fundações adotados, essa adoção pode dar origem ao recalque diferencial, causando o aparecimento de diversas manifestações patológicas. A Figura 2.15 exemplifica de maneira simples este caso.

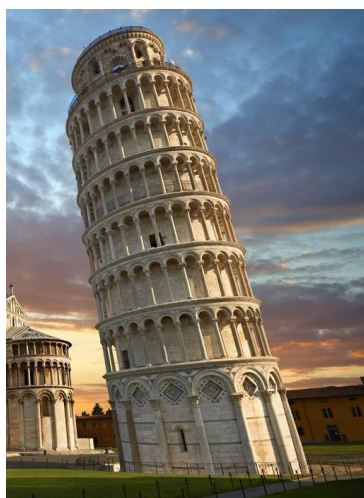
Figura 3. 1 - Torre de Pisa

A Torre de Pisa, situada em Pisa (Itália), teve sua construção iniciada no ano de 1173 com conclusão no ano de 1370, sendo realizada em três etapas distintas: 1173-1188, 1272-1278 e 1360-1370. O edifício tem formato circular com diâmetro externo de 15,40 metros e altura de aproximadamente 56 metros, conforme mostra a Figura 3.1.

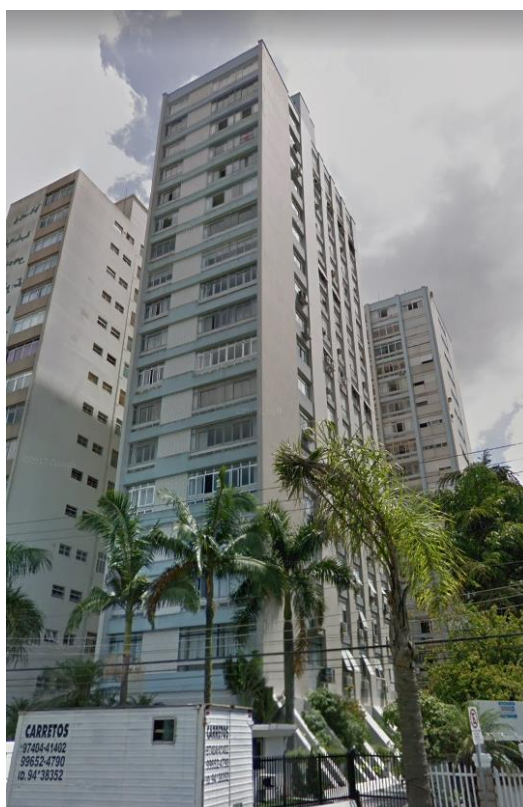
Figura 3. 2 - Edifício Núncio Malzone - Bloco A

Um dos principais exemplos deste problema é o edifício Núncio Malzone, composto por dois blocos (A e B) com 17 pavimentos cada e altura aproximada de 55 metros, conforme mostra a Figura 3.2. De acordo com Sayegh (2001), o desaprumo do bloco A começou a aparecer juntamente com sua construção em 1967, chegando a valores de 2,10 metros de desaprumo na sua situação mais crítica em 1999.

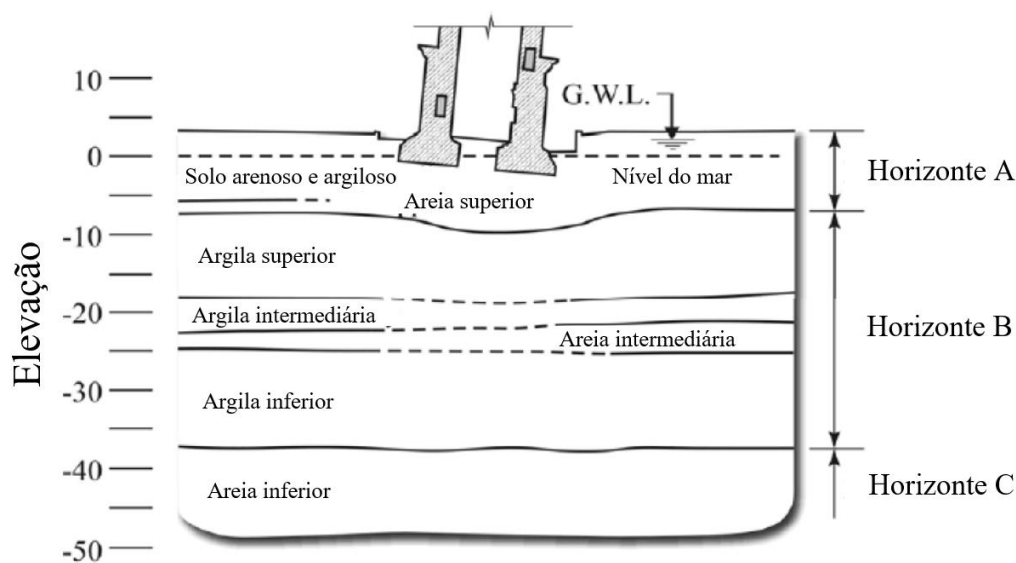
Figura 4. 1 - Camadas de solo abaixo da Torre de Pisa.

De acordo com Santos (2014), o solo sobre o qual a Torre está assentado apresenta camadas alternadas entre areia e argila, conforme a Figura 4.1. Além disso, Cintra *et al* (2013) ressalta que o maciço onde a torre está apoiada possui comportamento heterogêneo, apresentando maior deformabilidade na região sul, situação essa que não foi percebida antes do início da construção.

O tipo de fundação utilizado foi superficial, indicada para região em que o solo resistente está nas primeiras camadas de terra. Conforme Burland, Jamiolkowski e Viggiani (2009), a tensão média aplicada no solo era de 500 kPa distribuída de maneira uniforme. No entanto, como a porção sul do terreno era mais deformável o recalque nessa região se tornou mais acentuado, que por sua vez gerou a inclinação da torre.

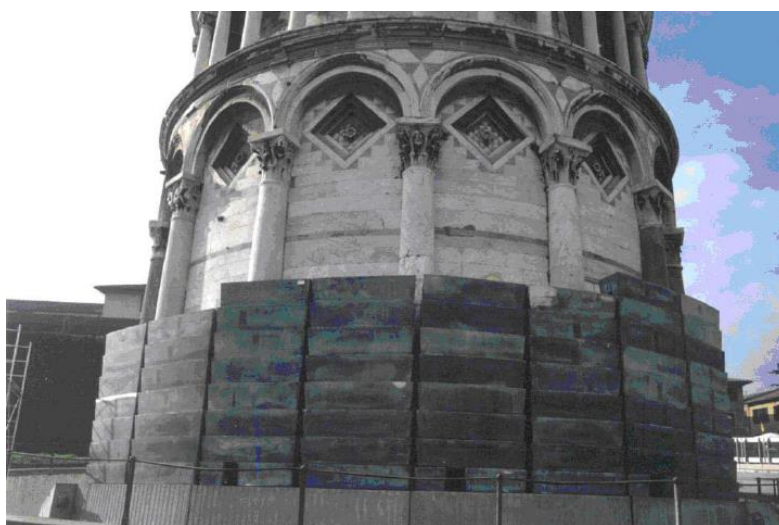
Figura 4.2 - Contrapeso de chumbo na face norte da Torre de Pisa.

No ano de 1993, o comitê italiano resolveu adotar uma medida temporária para a estabilização da Torre. De acordo com Burland, Jamiolkowski e Viggiani (2009), a estratégia adotada foi a colocação de pesos de chumbo com um total de 600 toneladas ao redor do lado norte da torre, conforme a Figura 4.2. A tática utilizada foi um sucesso e permitiu uma redução na inclinação da torre e no momento atuante na fundação.

Segundo Santos (2014), o comitê responsável decidiu substituir os pesos de chumbo por tirantes conectados ao anel de concreto localizado abaixo dos pesos de chumbo. Contudo, essa medida não obteve sucesso devido aos artifícios utilizados que ocasionaram um aumento no recalque sofrido pela estrutura. Ao final desta tentativa falha, foi necessário aumentar os pesos de chumbo de 600 para 900 toneladas, com a finalidade de controlar a rotação da torre.

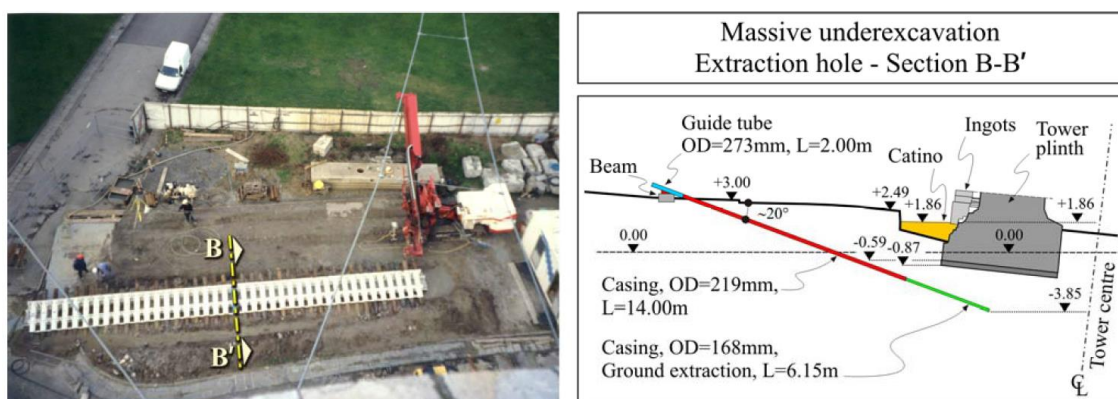
Figura 4. 3 - Disposição dos tubos para a escavação subterrânea.

O processo de extração do solo mencionado por Burland, Jamiolkowski e Viggiani (2009) teve início no ano de 1999. Inicialmente foram feitas extrações preliminares com o intuito de comprovar a eficácia do método aplicado. Este processo possibilitou uma redução de 1,33 graus na inclinação da Torre. Verificada então a eficácia e do método adotado, novas escavações foram feitas. Segundo Santos (2014) ao final do ano de 1999 foram instalados 41 tubos para a extração do solo, conforme a Figura 4.3, espaçados entre si em 50 cm e a escavação teve início já em fevereiro do ano 2000.

Com o sucesso do procedimento utilizado, os pesos de chumbo foram sendo retirados gradativamente até fevereiro de 2001 que eles foram removidos por completo. Como resultado do processo de estabilização a inclinação da Torre passou a ser de 0,5 graus.

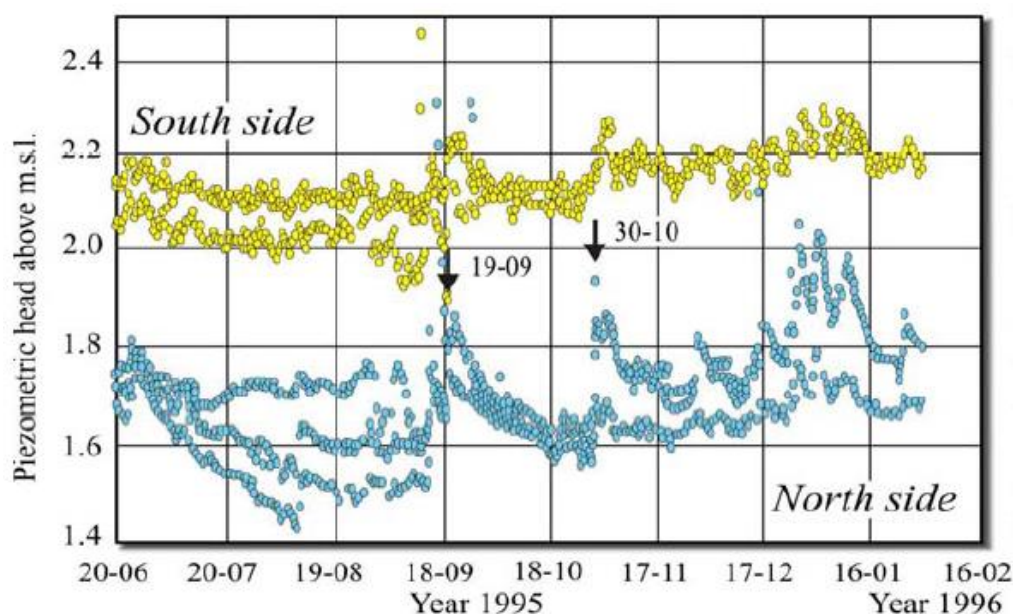
Figura 4. 4 - Variação do nível de água abaixo da Torre de Pisa.

O outro ponto levantado anteriormente foi relativo ao nível da água. De acordo com Santos (2014), o comitê italiano responsável pela recuperação da torre constatou que a variação do nível da água foi responsável pelo desaprumo sofrido pela Torre. Segundo Burland, Jamiolkowski e Viggiani (2009), os dados do comitê italiano mostram que o nível de água da parte sul era até 30 cm mais profundo que a parte norte, conforme a Figura 4.4, devido a concentração de cargas na porção sul da torre que acabava “expulsando” a água presente debaixo da fundação. Desta forma, em época de fortes chuvas o nível da água se elevava com maior intensidade no lado norte, que por consequência causava um aumento considerável na rotação da Torre no sentido sul.

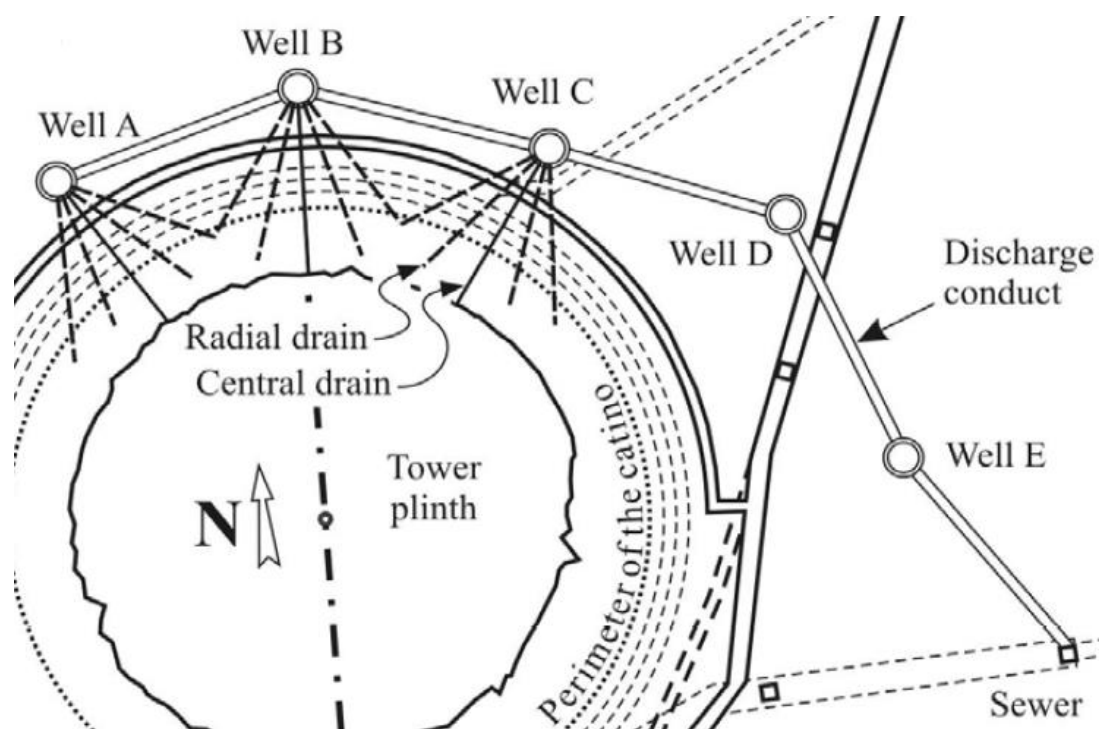
Figura 4. 5 - Sistema de drenagem utilizado na Torre de Pisa.

Com o intuito de reduzir o efeito causado pela variação piezométrica foi necessário implantar um sistema de drenagem eficiente. De acordo com Burland, Jamiolkowski e Viggiani (2009) foram utilizados três poços subterrâneos (Well A, B e C) dispostos de forma radial no lado norte da Torre e outros poços com o intuito de conduzir a água drenada dos outros poços até o sistema de drenagem principal da cidade, conforme apresenta a Figura 4.5. A implantação deste sistema de drenagem possibilitou uma redução do poro-pressão, que por sua vez garantiu uma rotação da torre para a direção norte, reduzindo seu desaprumo.

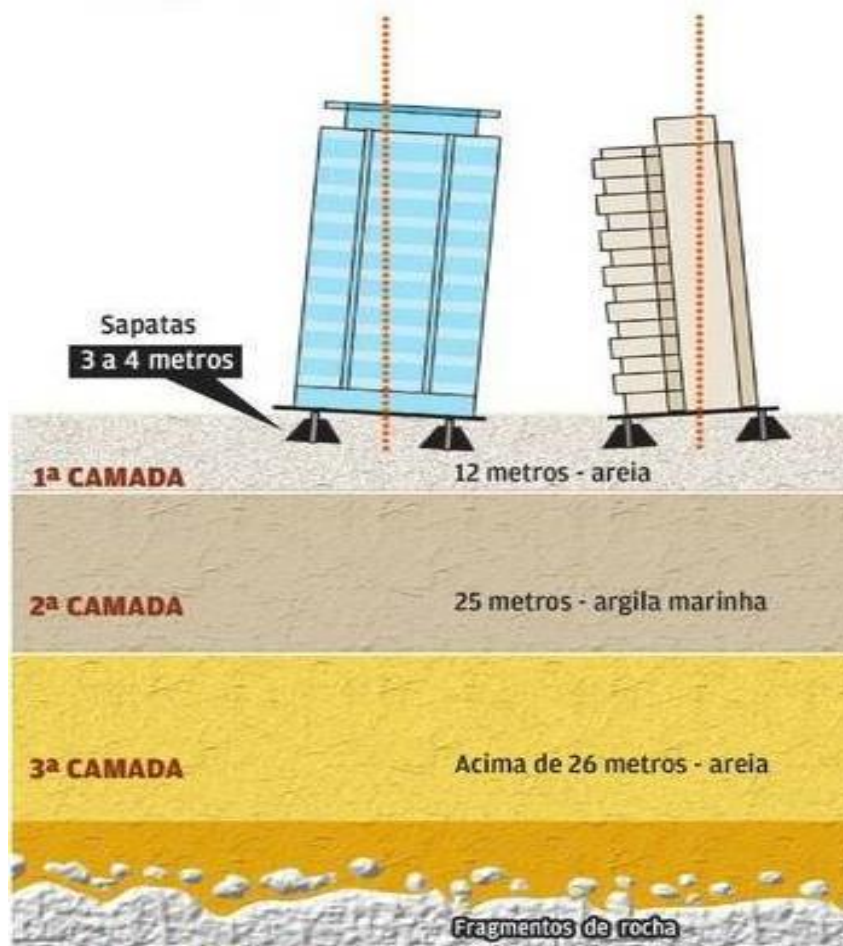
Figura 4. 6 - Perfil do solo da orla santista.

diminuição do volume do solo, ocasionando um rebaixamento no nível das fundações do edifício, ou seja, o recalque.

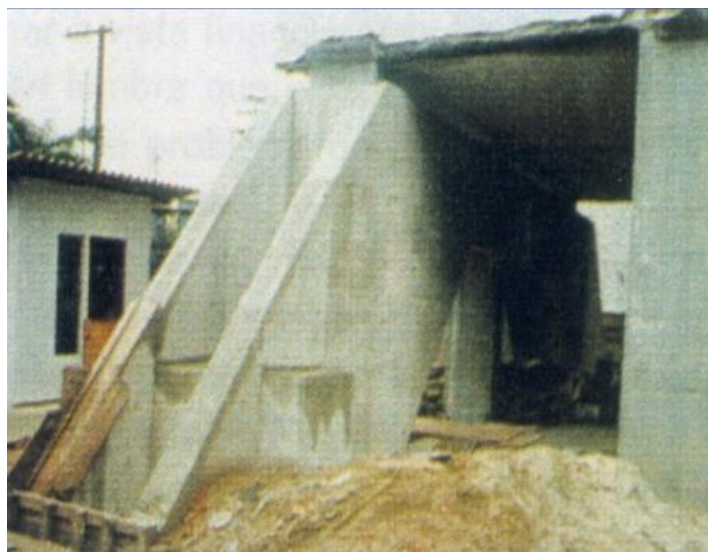
Figura 4. 8 - Vigas de transição Virandeel.

A etapa seguinte, de acordo com Dias (2010), teve início com a execução de oito vigas de transição do tipo virandeel, que são vigas formadas por barras horizontais e verticais funcionando como um quadro rígido de ligações enrijecidas, com aproximadamente 4,50 metros de altura, conforme Figura 4.8, cuja principal função era receber os esforços dos pilares do edifício e transmiti-los às novas fundações. Primeiramente foi executada a viga da frente do edifício e as demais de maneira intercalas, enquanto as vigas longitudinais de travamento foram executadas logo após ao termino das vigas principais.

A terceira etapa, conforme apresenta Sayegh (2001), consistiu na utilização de 14 macacos hidráulicos acionados por seis bombas que foram colocados entre as vigas de transição e os novos blocos de fundação, cuja principal função era a de reaprumar o edifício. Dias (2010) completa dizendo que foi necessário construir pilaretes dos dois lados de cada macaco para a colocação de calços com o intuito de garantir a segurança do edifício e, também, servir de apoio para as vigas enquanto cada macaco era rebaixado uma vez que o prédio foi levantado cerca de 80 cm para garantir seu reaprumo.
