TRADIÇÃO E MEMÓRIA

Intervenção e Reabilitação do
Patrimônio Arquitetônico do
Centro Histórico de Jaraguá-GO

lucas n. b. de araújo

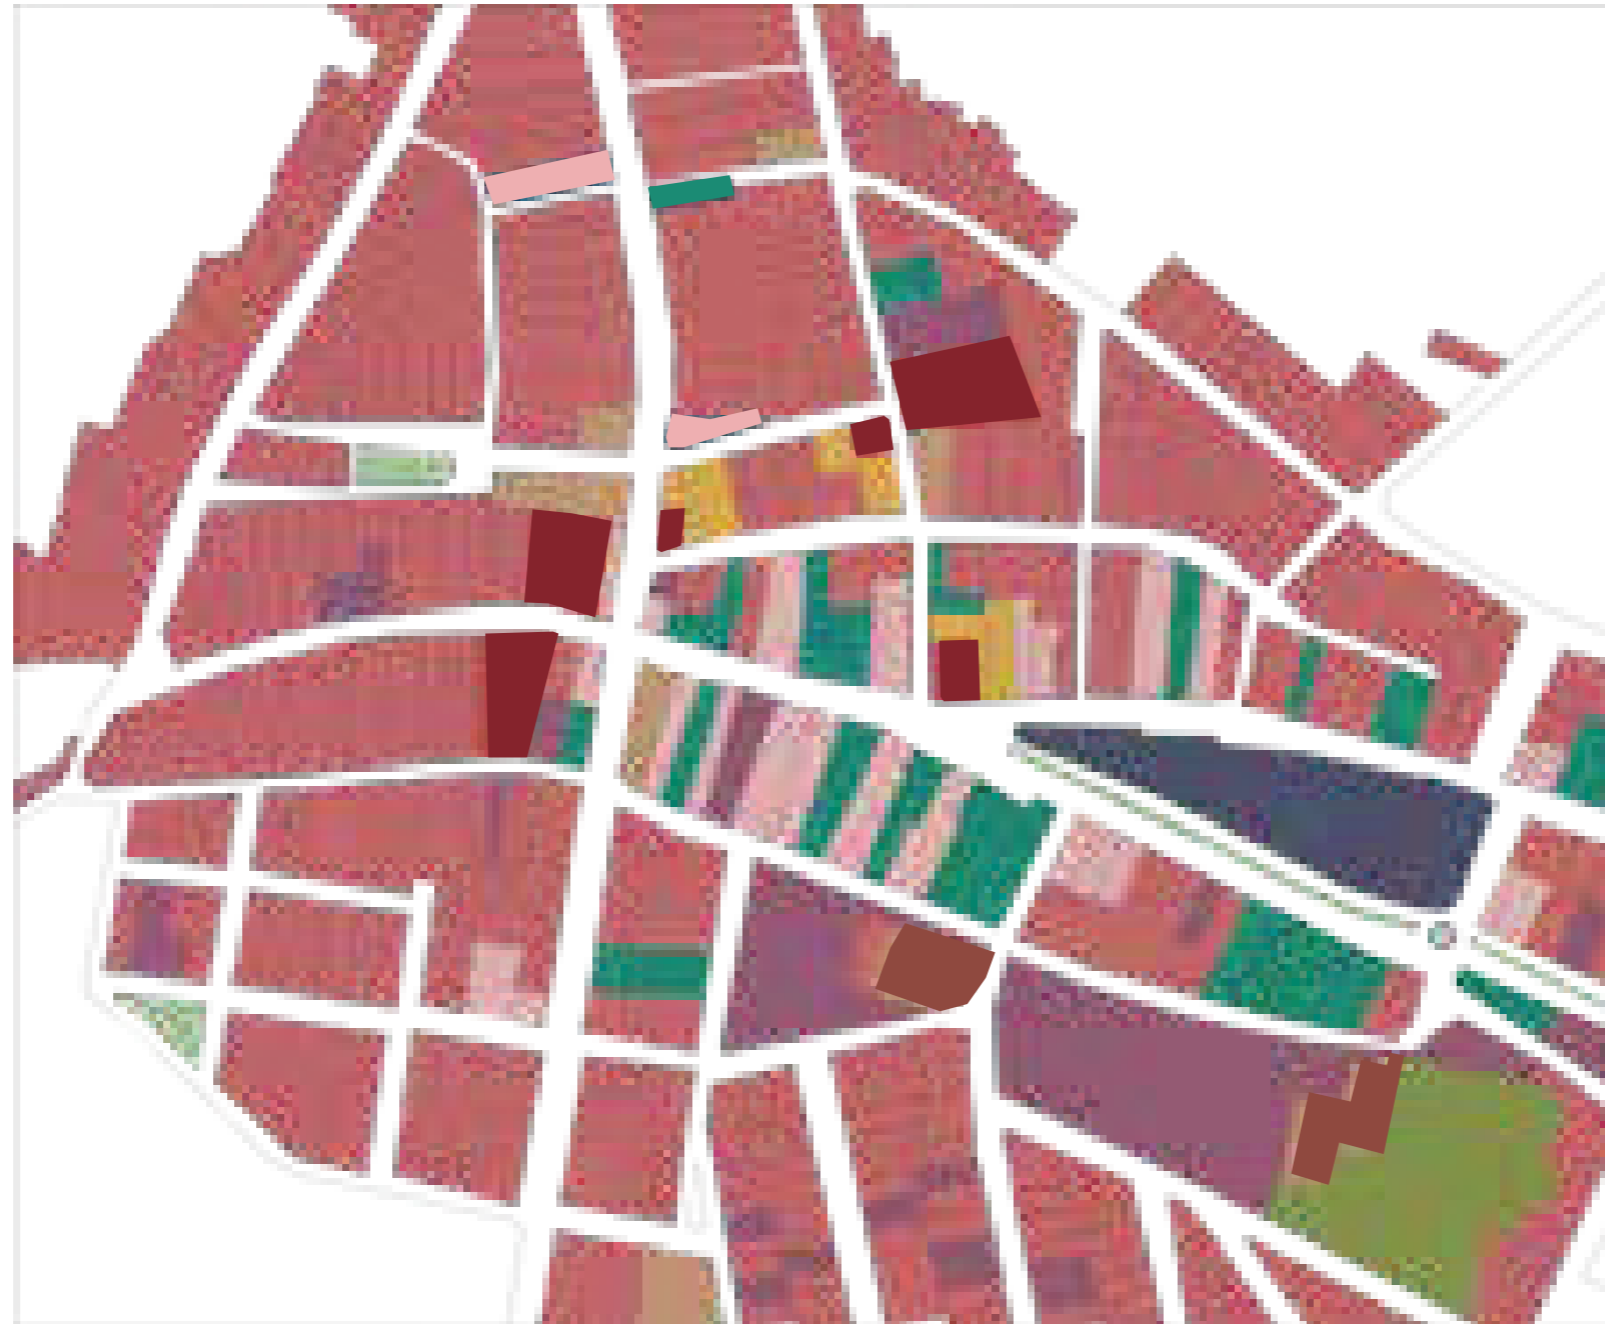
USO DO SOLO

- Residencial
- Comércio
- Serviço
- Misto
- Institucional
- Lotes Vagos
- Igreja
- Cemitério
- Edifícios á Demolir
- Lotes de Intervenção

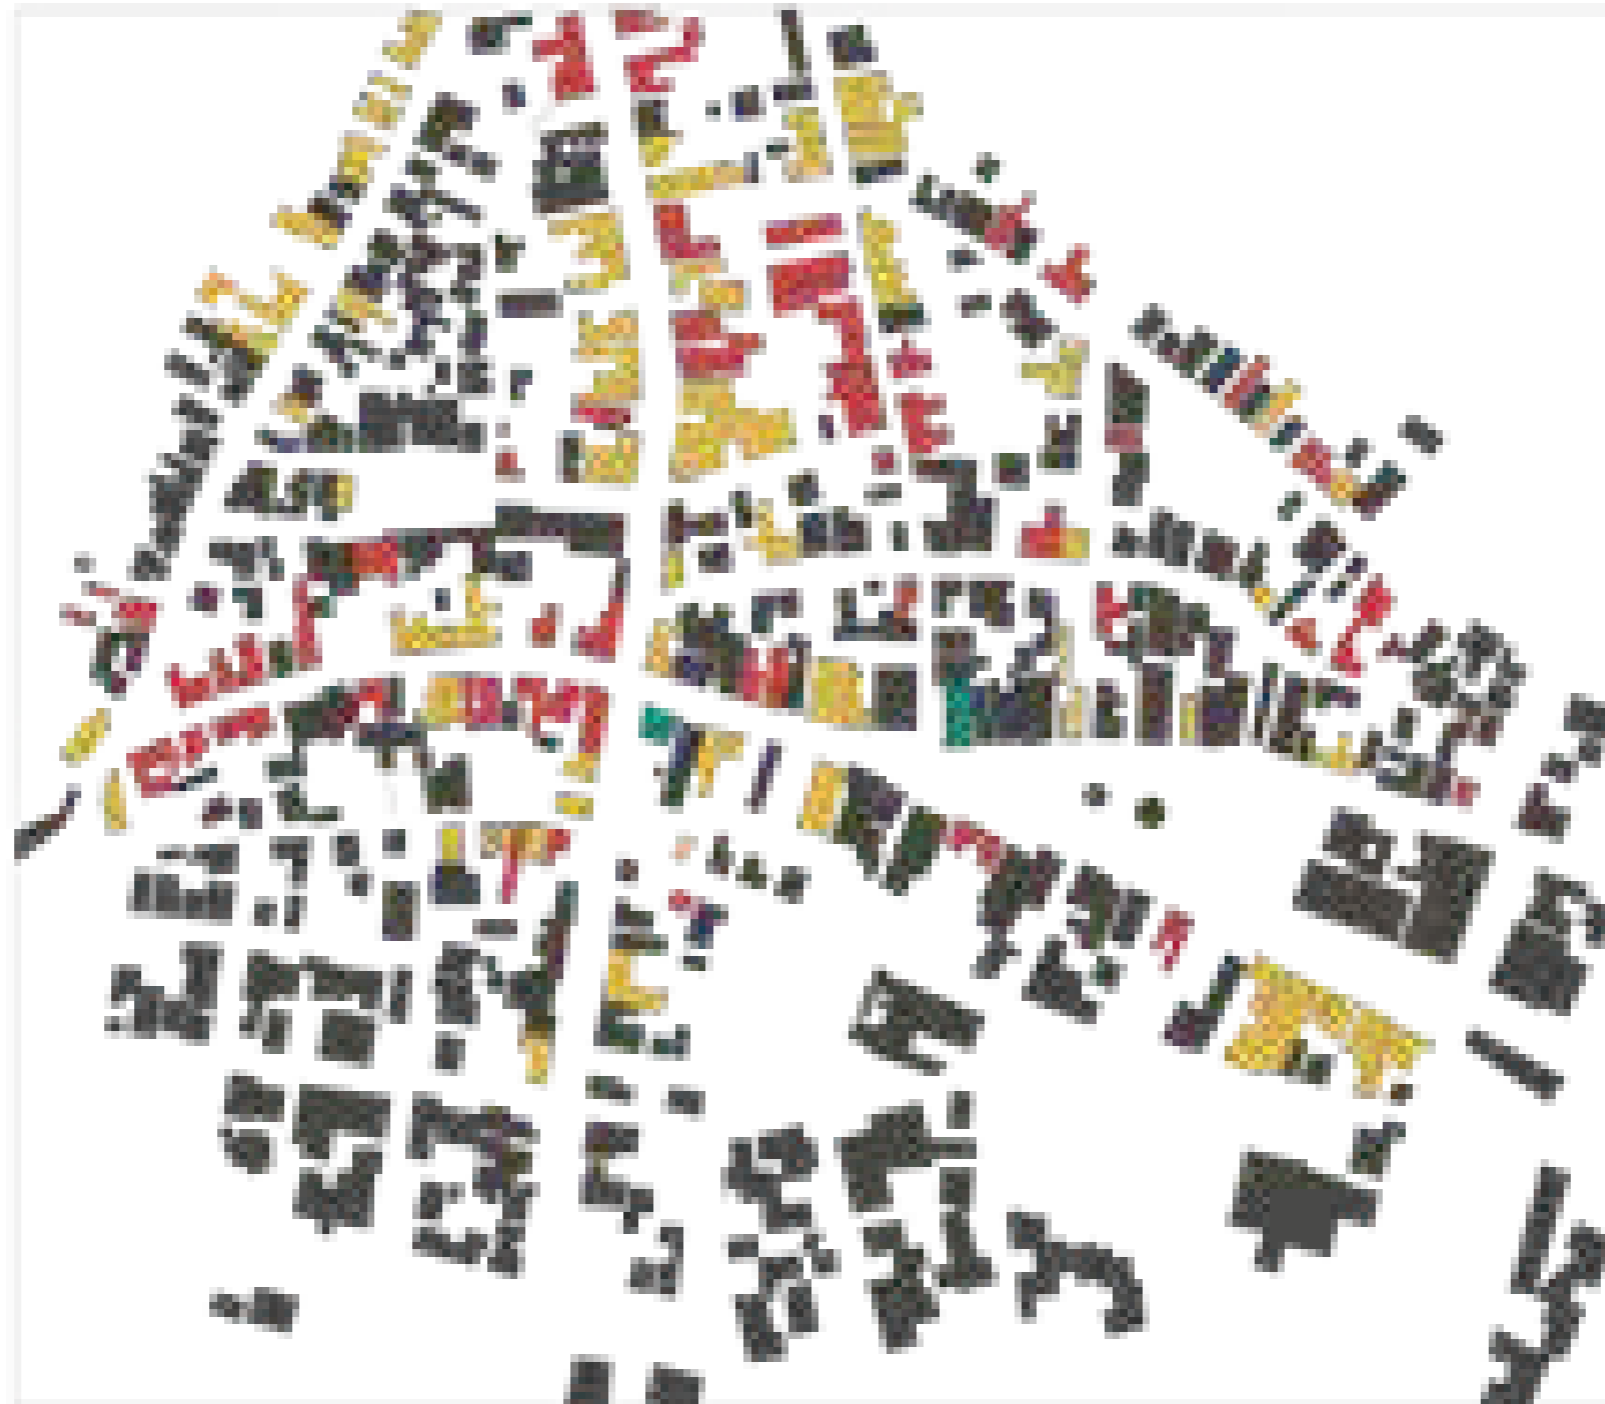
EDIFÍCIOS HISTÓRICOS

- Históricos
- Históricos Descaracterizados
- Tombados a nível Estadual
- Edifícios Novos

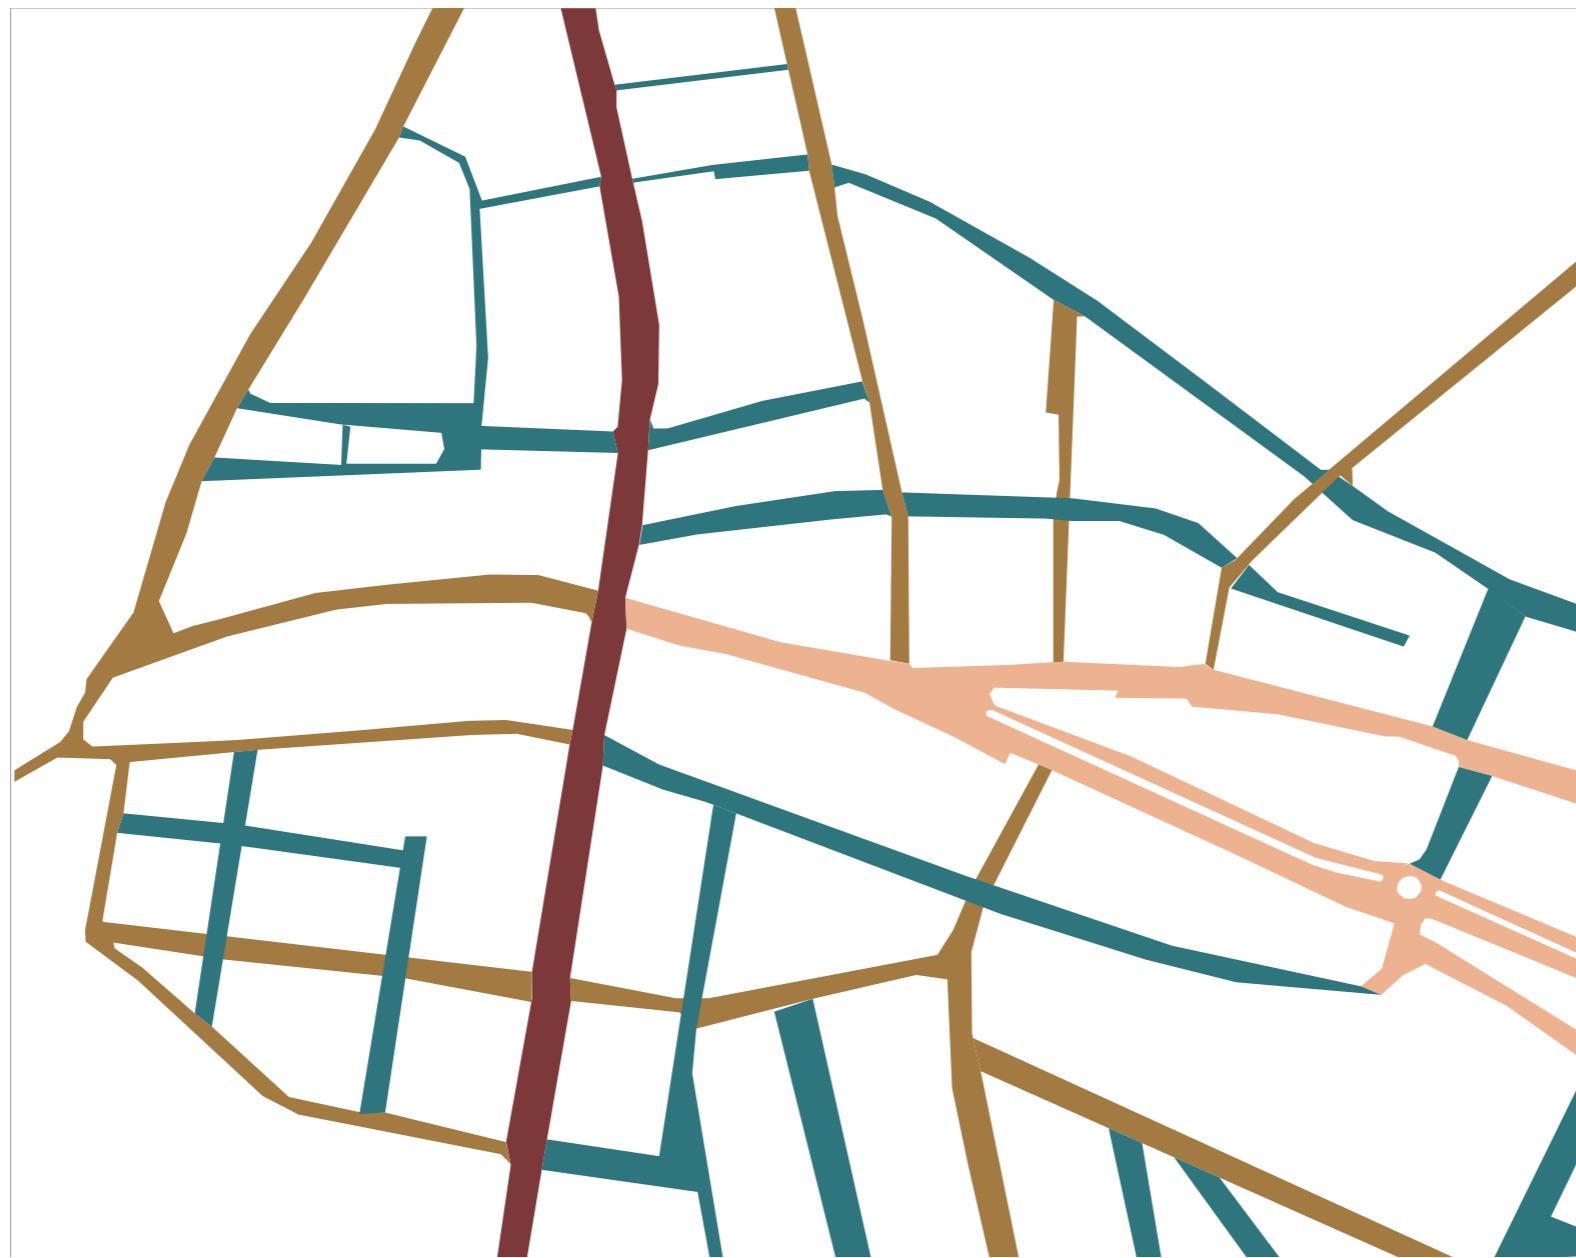
SISTEMA VIÁRIO

- Rodovia
- Arterial
- Coletora
- Local

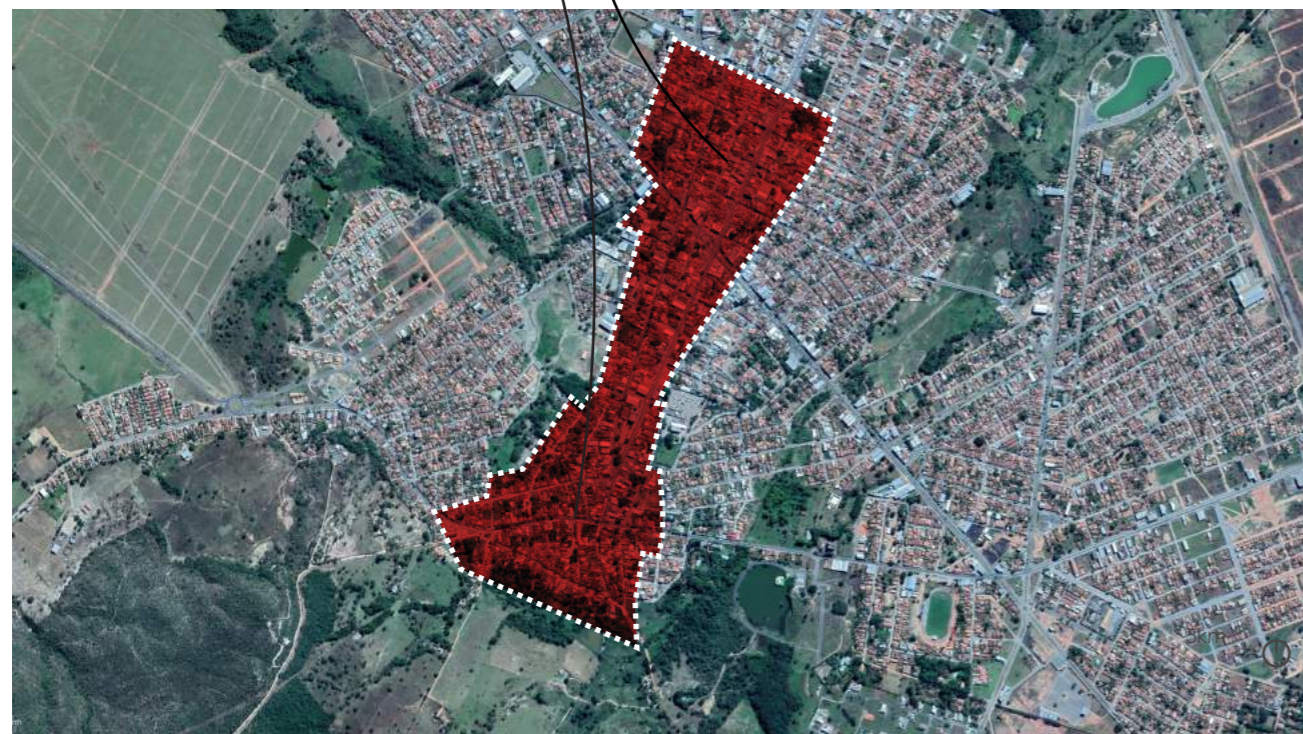
Bem imóvel – Arquitetura – Caracterização externa

11. OBSERVAÇÕES					
De início a construção eram três casarões geminados, mas no ano de 1996 Dona Dulce Pedroso realizara uma reforma onde modificou sua fachada e integrou os Três módulos em um só

13. BREVE DESCRIÇÃO ARQUITETÔNICA					
Casa térrea, localizada no Centro Histórico de Jaraguá, com fachada frontal no limite da calçada.					
13.1.Paredes externas (Técnicas construtivas, Estruturas, Materiais e Acabamentos)					
Paredes externas em Adobe rebocado e pintada com argamassa de cal.

13.2.Cobertura (Técnicas construtivas, Estruturas, Materiais e Acabamentos)					
Cobertura em telha capa e bica, tipo colonial com estrutura e roliças de madeira.

13.3.Aberturas e elementos integrados (Técnicas construtivas, Estruturas, Materiais e Acabamentos)					
Esquadrias em madeira jacarandá, portão em madeira de ipê

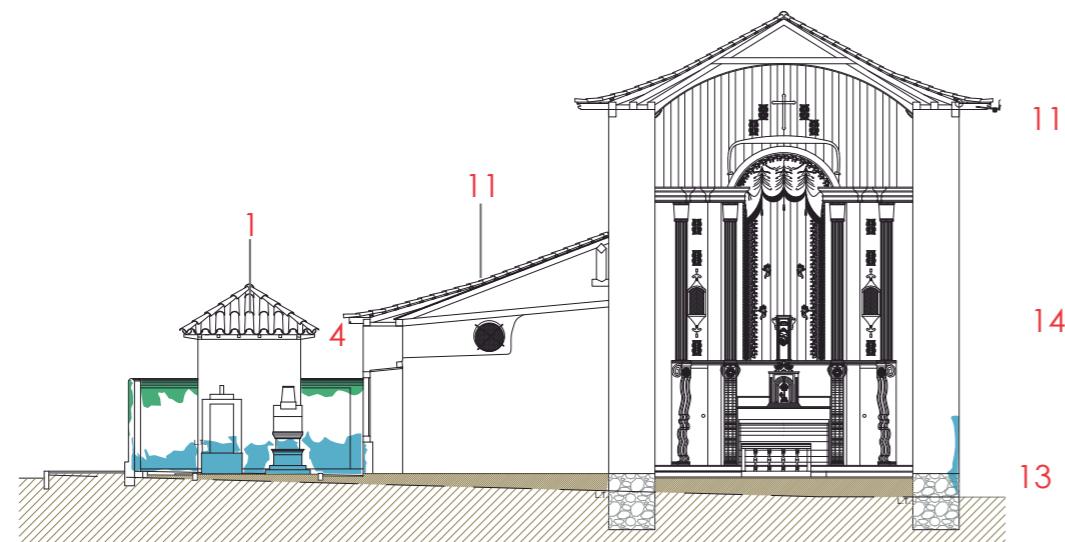
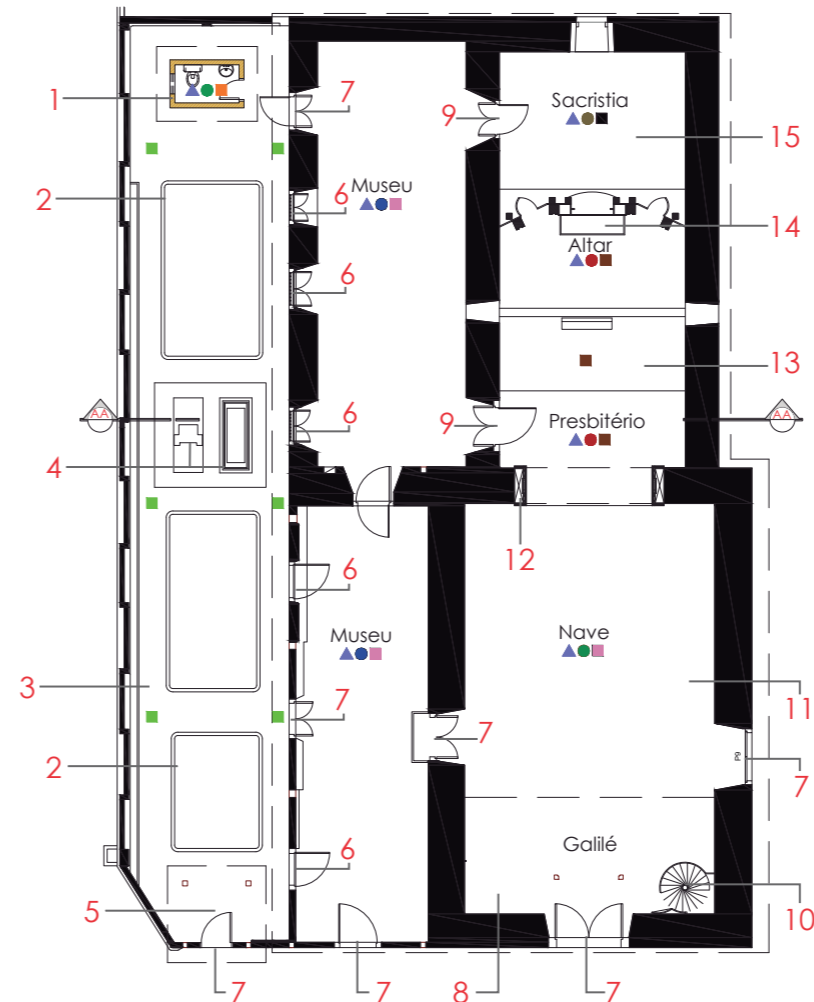
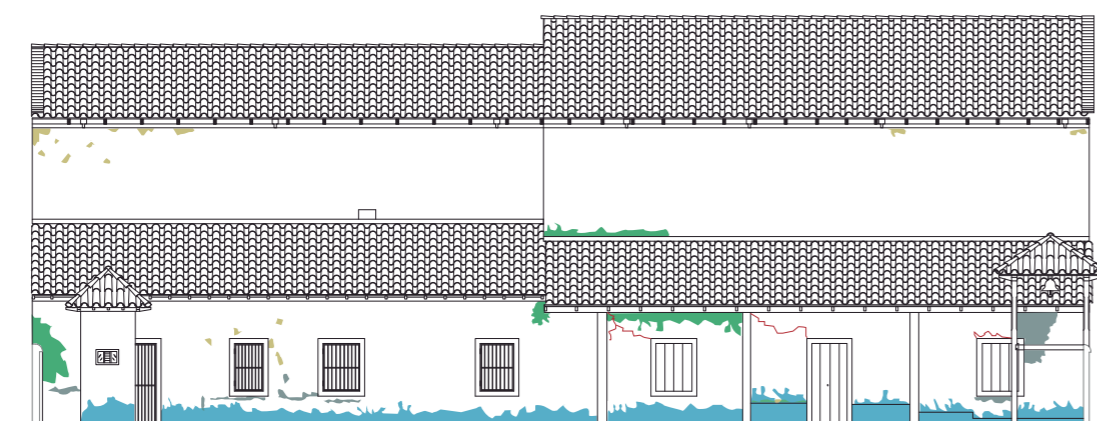
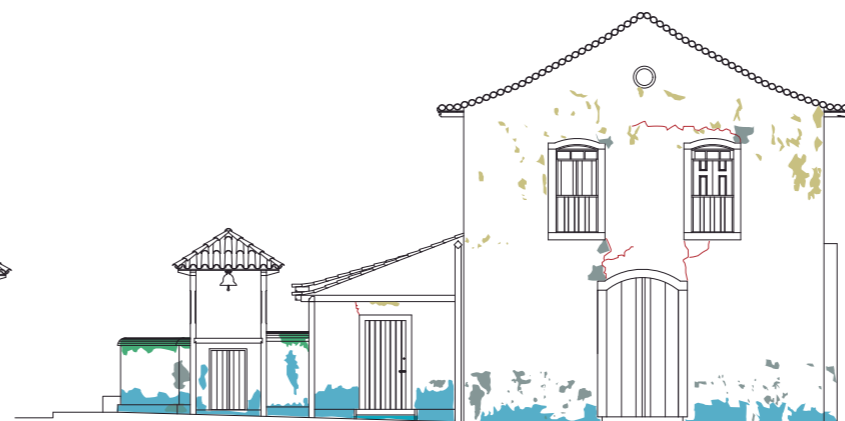
MAPEAMENTO DE DANOS

Acabamentos

Danos

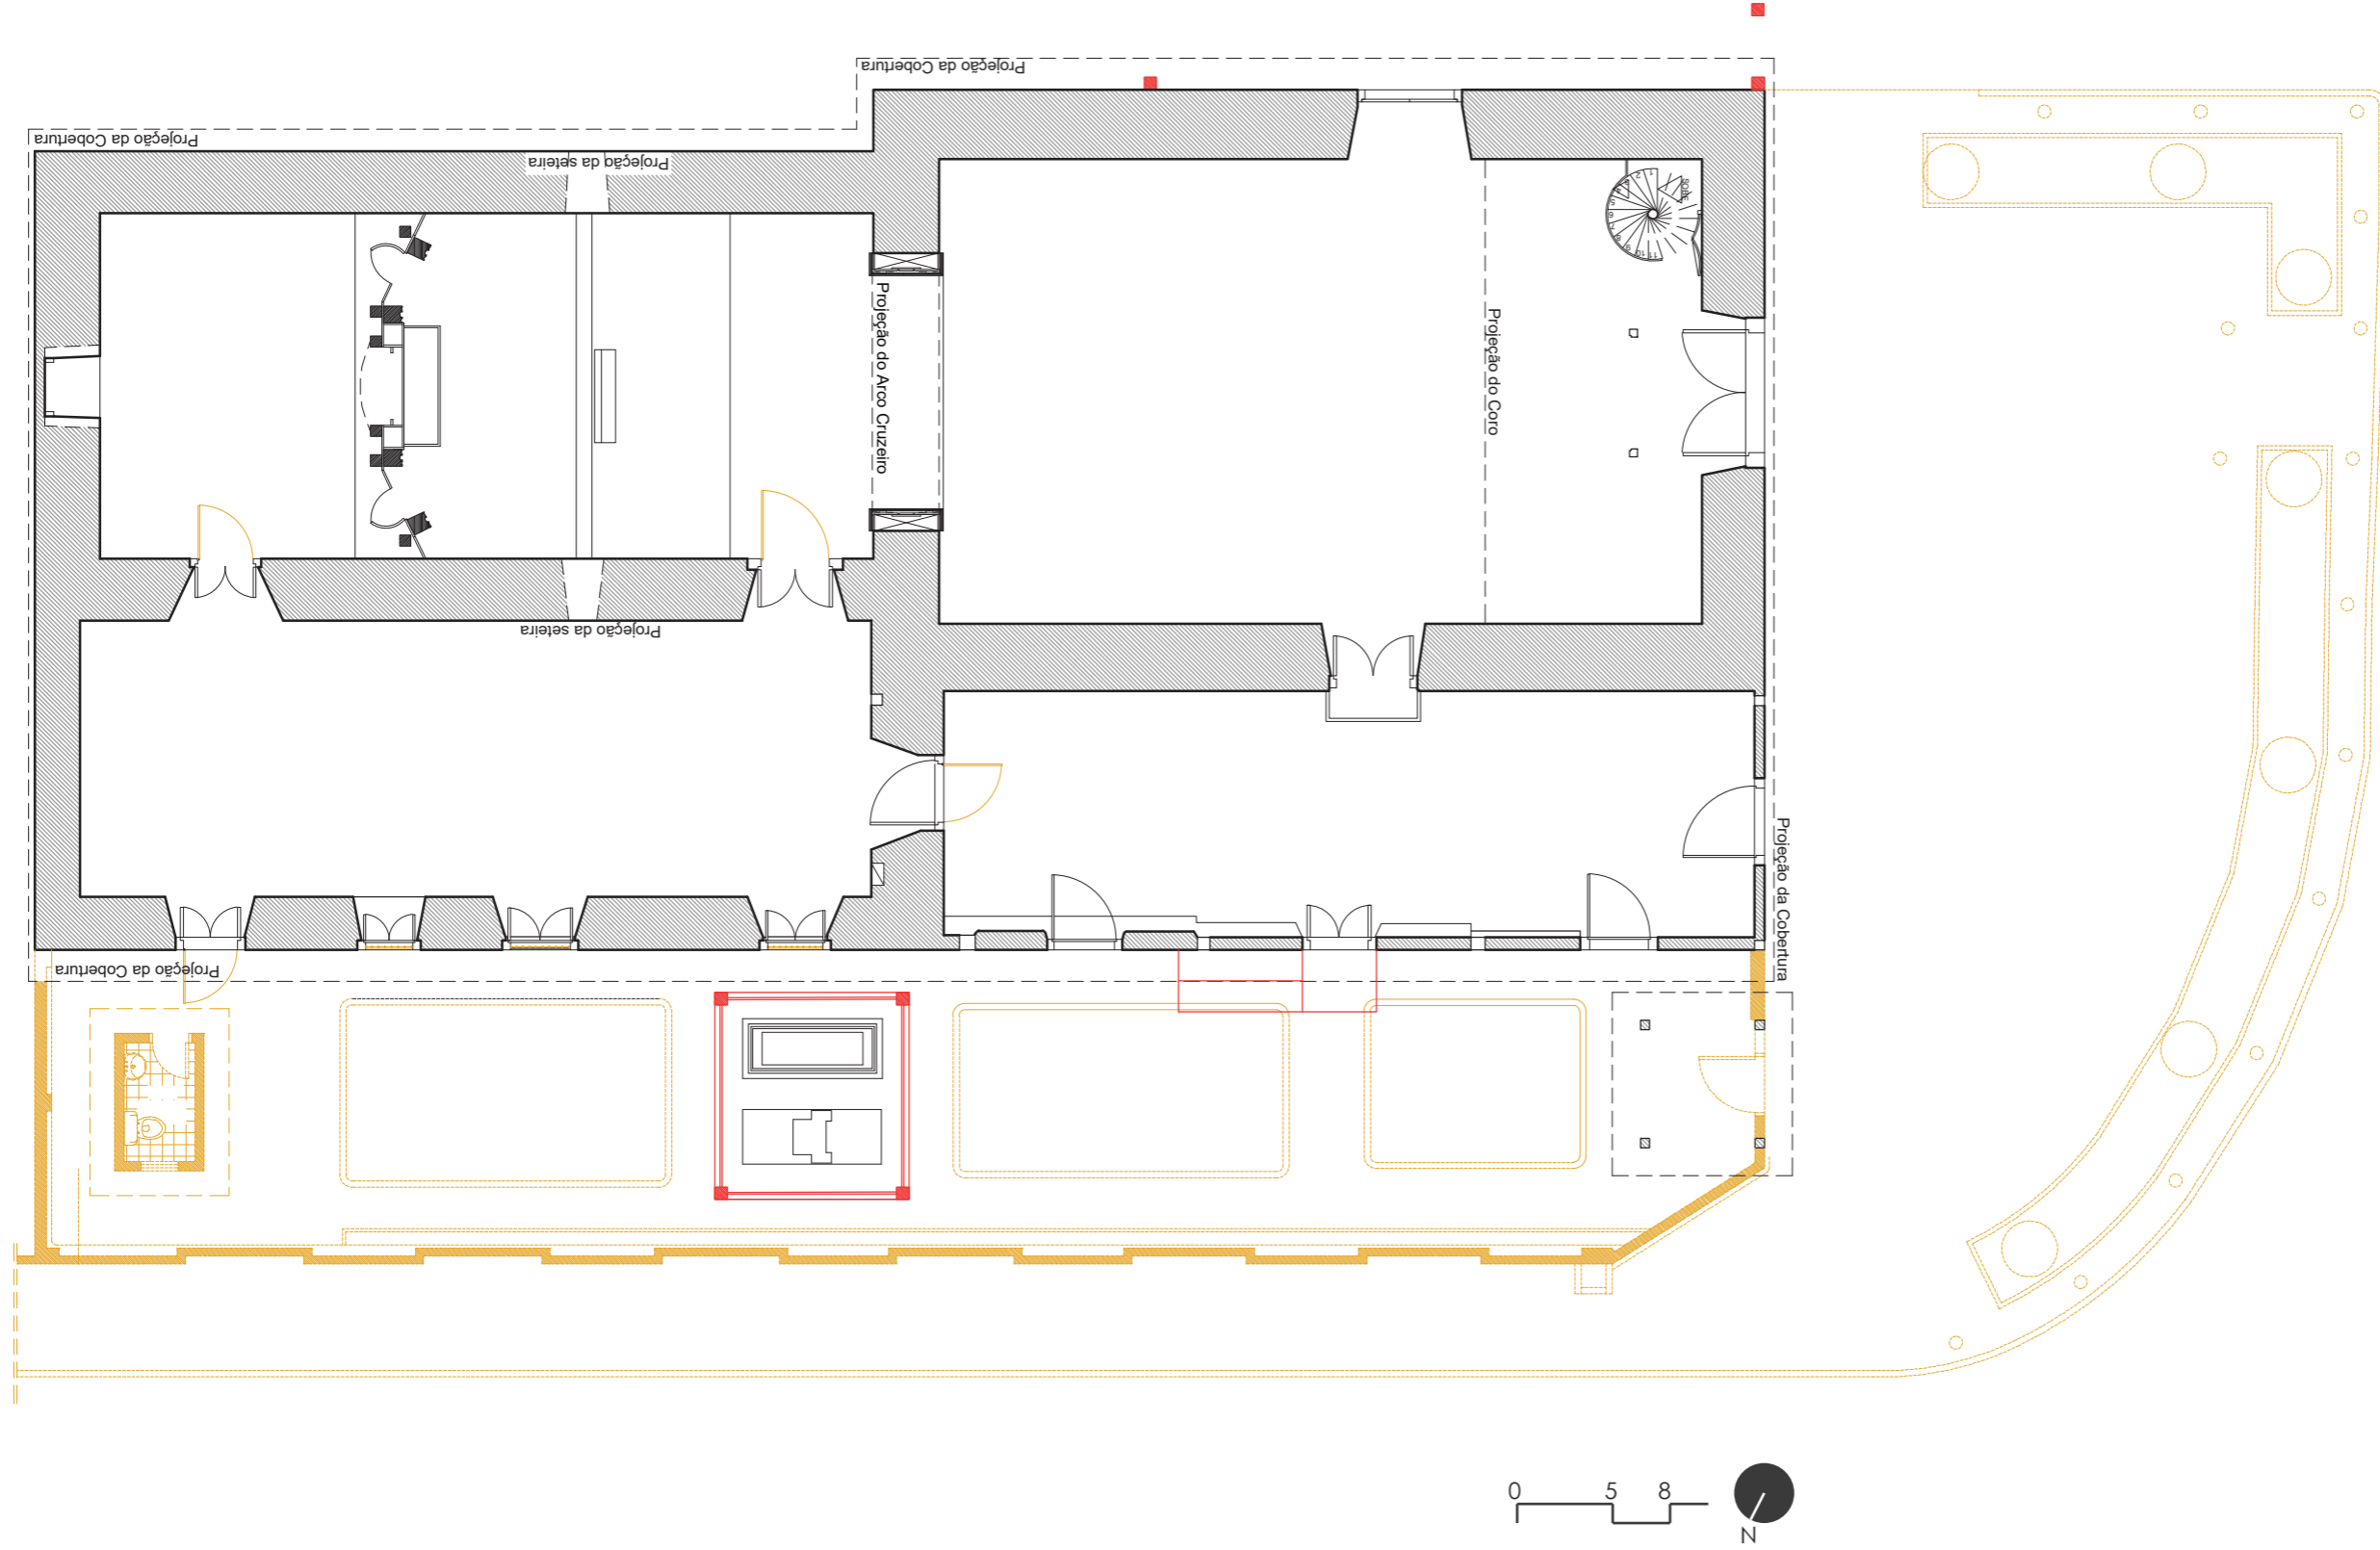
PLANTA

IGREJA

- 01 ACESSO
- 02 GALILÉ
- 03 NAVE
- 04 PRESBITÉRIO
- 05 ALTAR
- 06 RETÁBULO
- 07 SACRÍSTIA
- 08 CAPELA
- 09 ESTRUTURA DA CAPELA RECUPERADA
- 10 CAMPANÁRIO
- 11 TÚMULOS

MUSEU SACRO

- 01 ACESSO
- 02 HALL DE ENTRADA
- 03 EXPOSIÇÃO PERMANENTE
- 04 SALÃO
- 05 RECEPÇÃO
- 03 SALÃO
- 05 RECEPÇÃO
- 06 CIRCULAÇÃO
- 07 COPA
- 08 RESERVA TÉCNICA
- 09 DIREÇÃO
- 10 D.M.L
- 11 BANHEIOS
- 12 P.N.E

ATELIÊ

- 01 ACESSO
- 02 HALL
- 03 CIRCULAÇÃO
- 04 DIREÇÃO
- 05 COPA
- 06 D.M.L
- 07 BANHEIOS
- 08 ATELIÊ PINTURA
- 09 ATELIÊ ESCULTURA
- 10 ATELIÊ CONSERVAÇÃO
- 11 RESERVA TÉCNICA

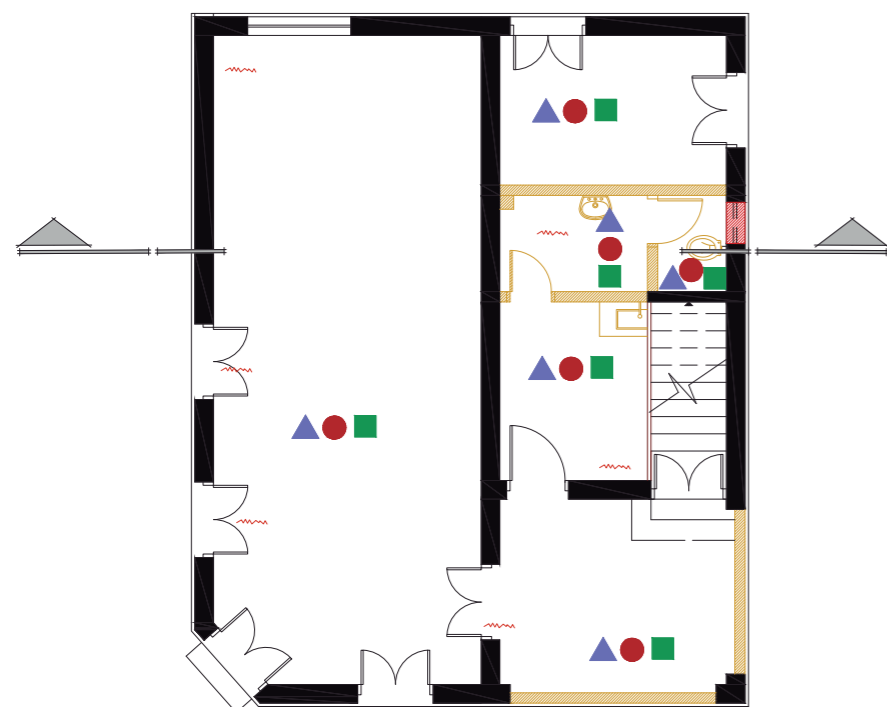
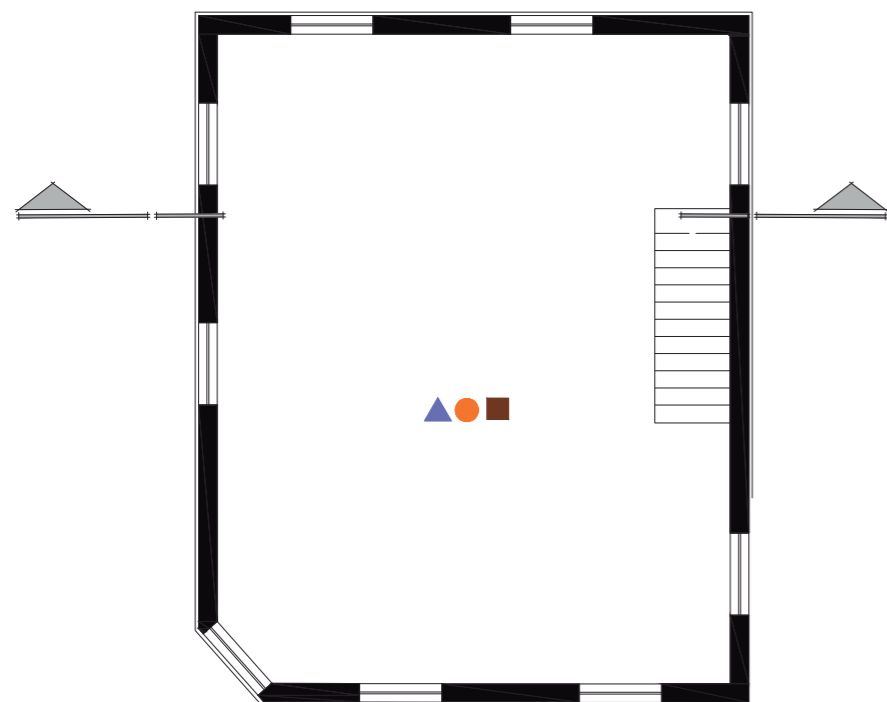
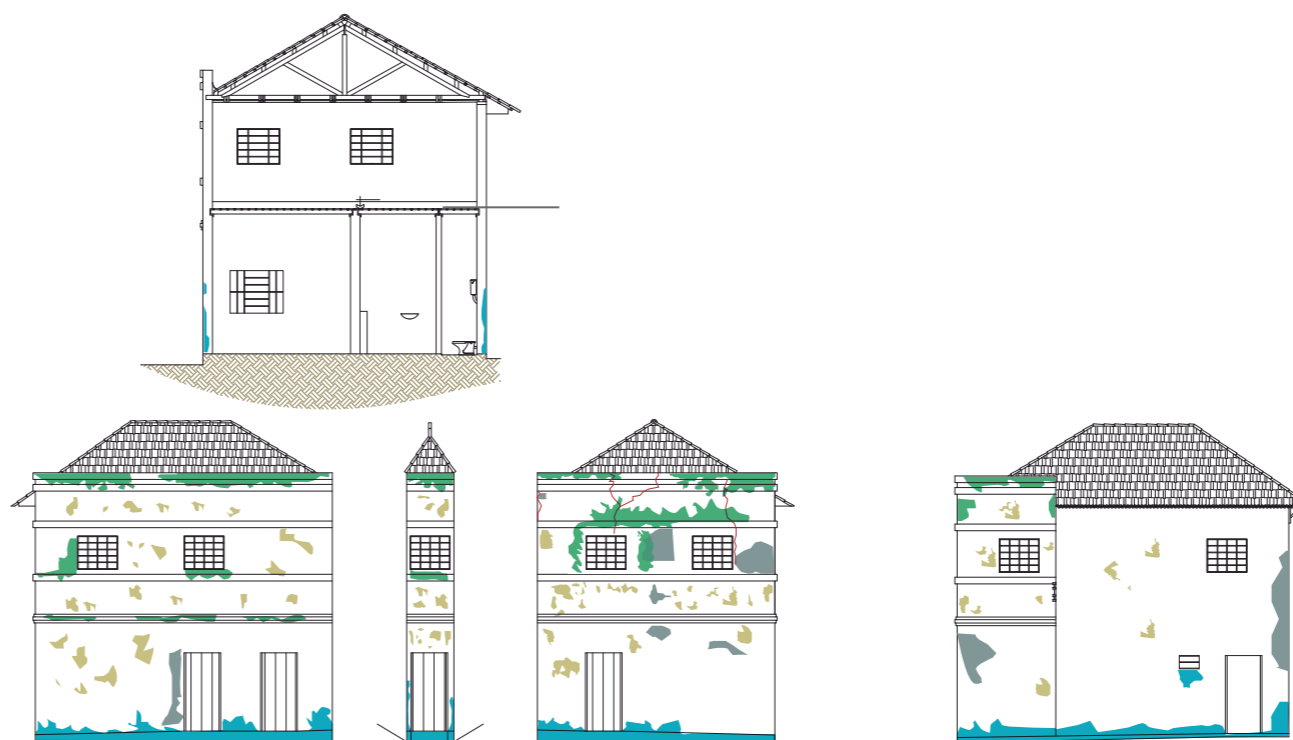
MAPEAMENTO DE DANOS

Acabamentos

Parede	Teto	Piso
▲ Tinta PVA	● Telha vã	■ Mezaneta
	● Madeira Lisa	■ Tabuado
● Madeira c/Vigamento aparente		■ Cerâmica
		■ Concreto Desempena

Danos

● Umidade Ascendente	● Soltura de Reboco
● Umidade Descendente	⚡ Trinca
● Descascamento de Pintura

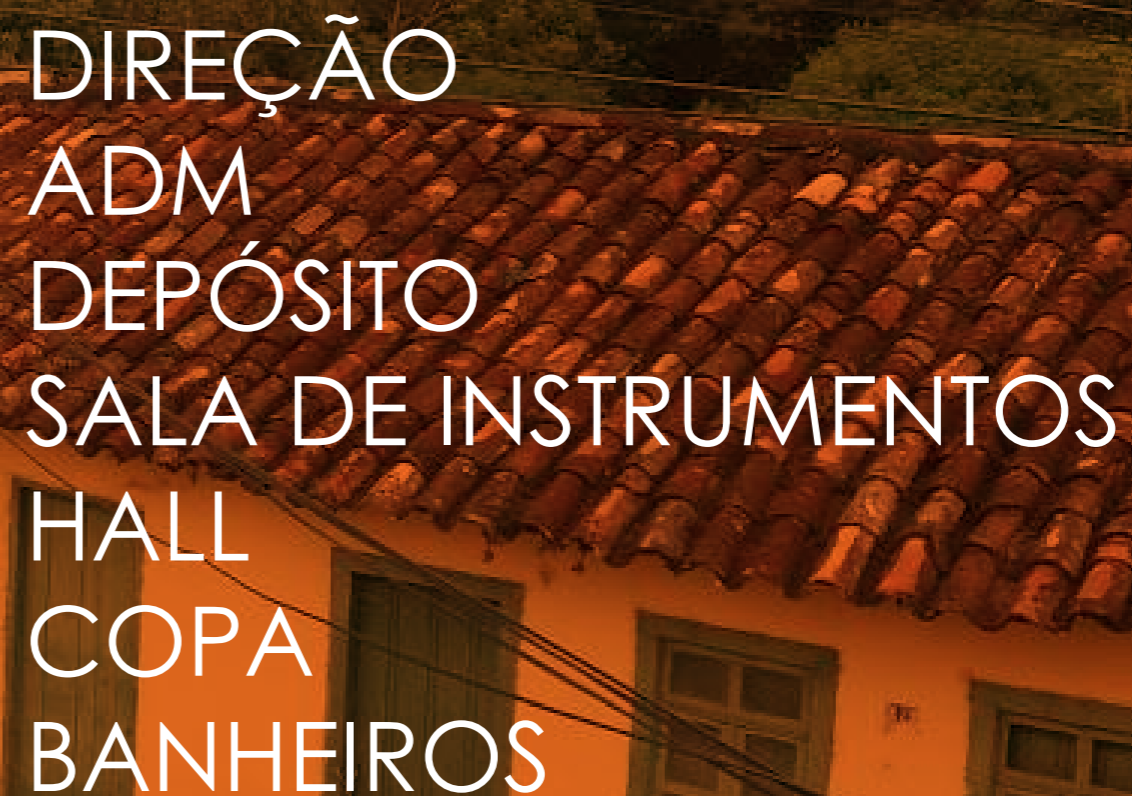
PROGRAMA

COSTURA
CERÂMICA
LOJA
DEPÓSITO
LANCHONETE
ATELIÊ
BANHEIROS

DIREÇÃO
ADM
DEPÓSITO
SALA DE INSTRUMENTOS
HALL
COPA
BANHEIROS

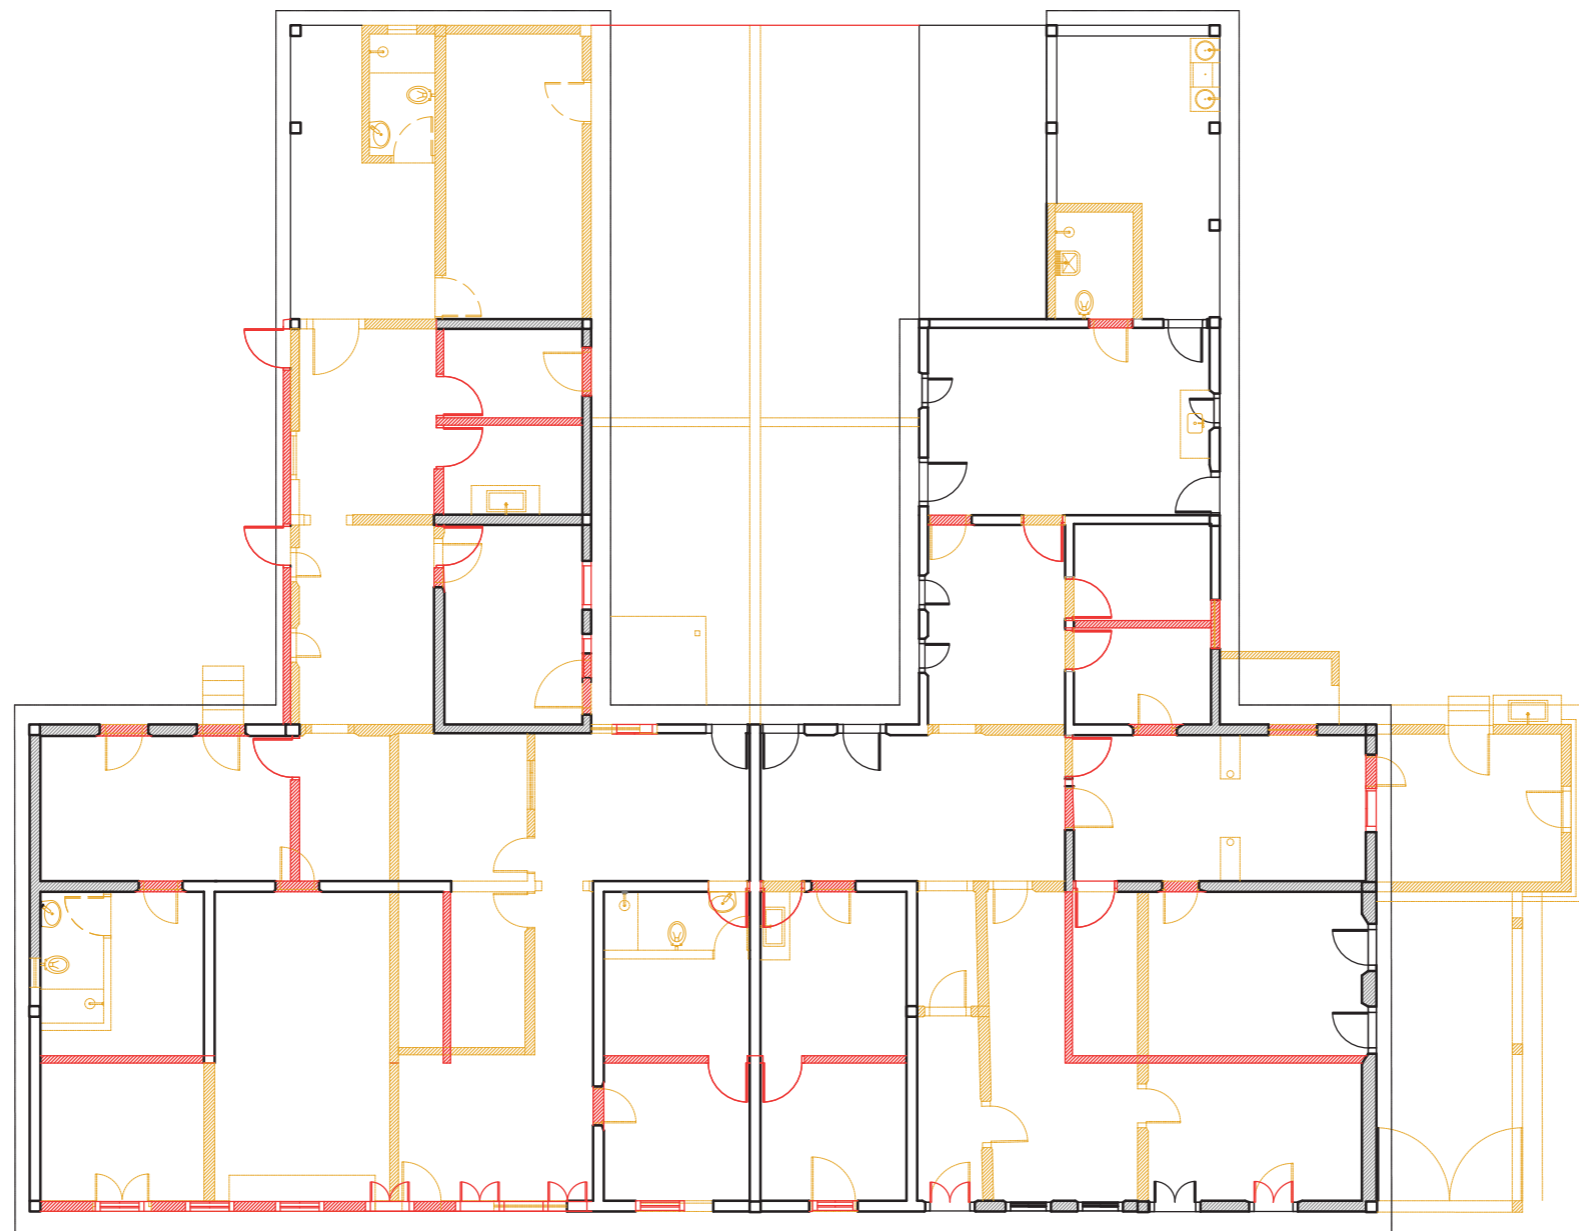
INTERVENÇÕES

- 01 ACESSO
- 02 RECEPÇÃO
- 03 HALL DE ENTRADA
- 04 CIRCULAÇÃO
- 05 ADM
- 06 DIREÇÃO
- 07 SALA DE REUNIÕES
- 08 SALA DE INSTRUMENTOS
- 09 BANHEIROS
- 10 COZINHA

- 01 ACESSO
- 02 HALL
- 03 DIREÇÃO
- 04 ADM
- 05 LOJA
- 06 DEPÓSITO
- 07 ARÉA DE CONVIVÊNCIA
- 08 CIRCULAÇÃO
- 09 SALA COSTURA
- 10 D.M.L
- 11 ATELIÉ
- 12 BANHEIROS
- 12 ATELIÉ
- 13 SALA DE CERÂMICA
- 14 SALA DO FORNO
- 15 LANCHONETE

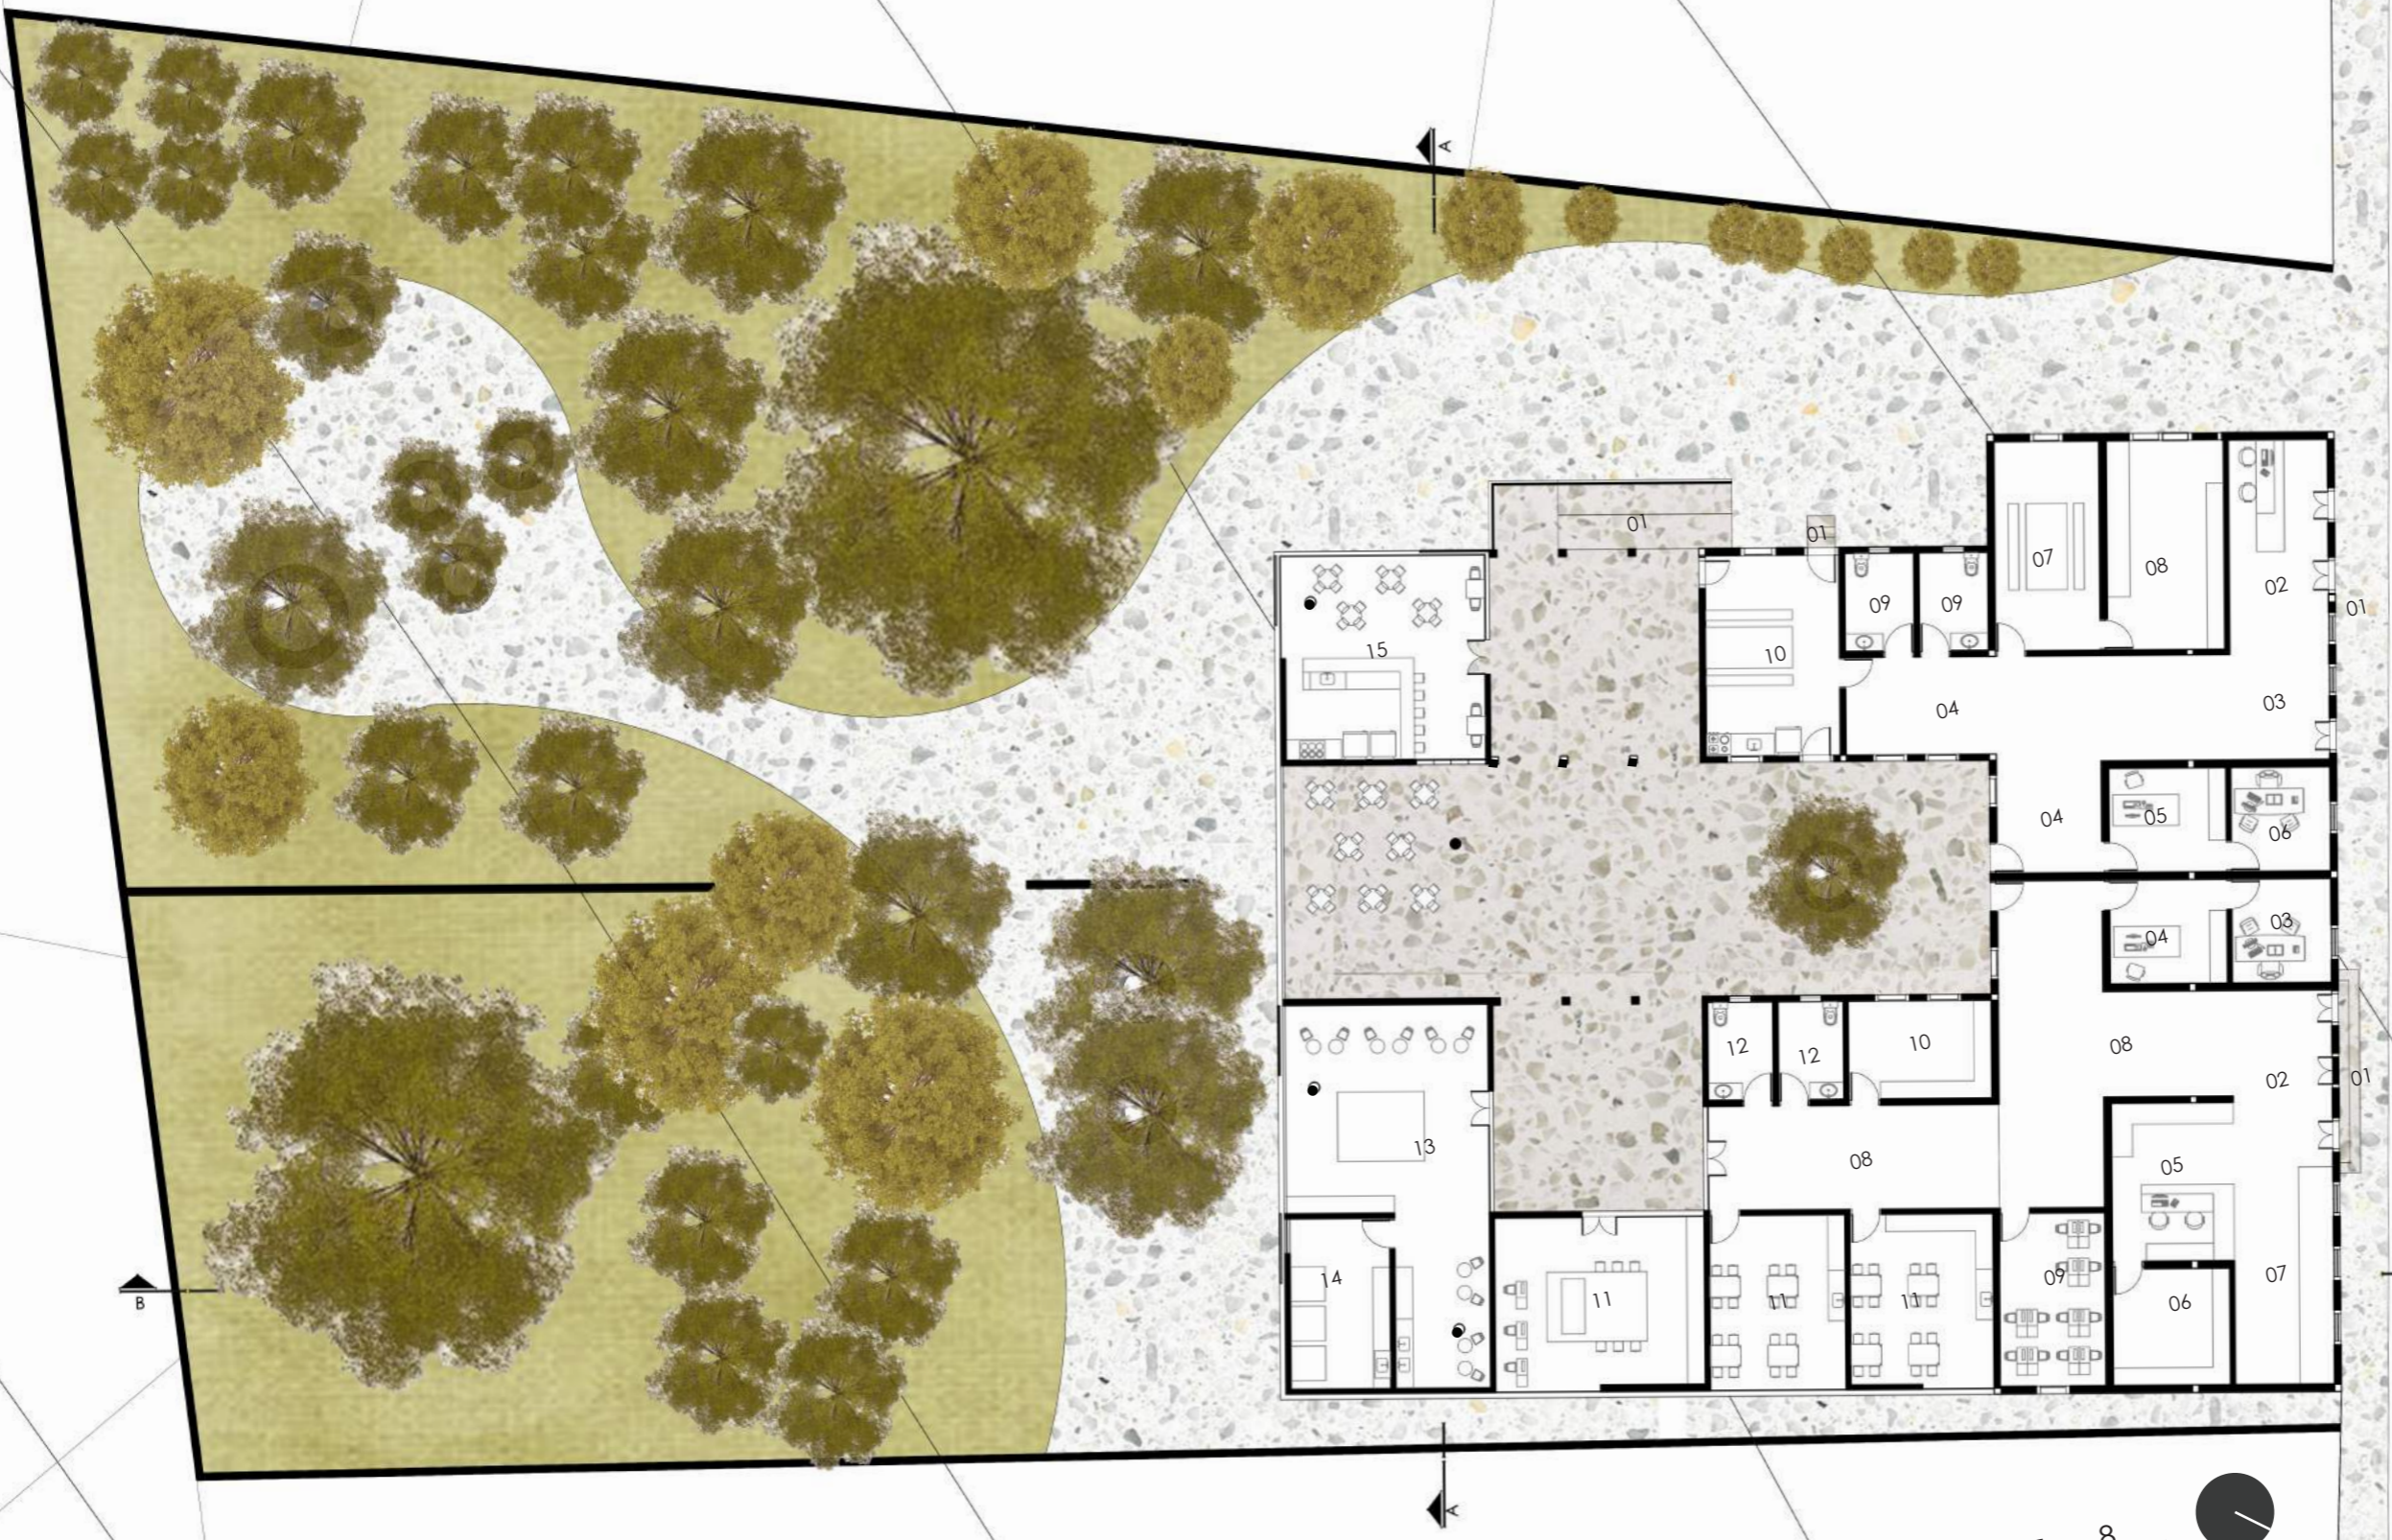
CASA DOS FOLIÕES

CASA DOS ARTESÃOS
