TRADIÇÃO E MEMÓRIA

Intervenção e Reabilitação do
Patrimônio Arquitetônico do
Centro Histórico de Jaraguá-GO

lucas n. b. de araújo

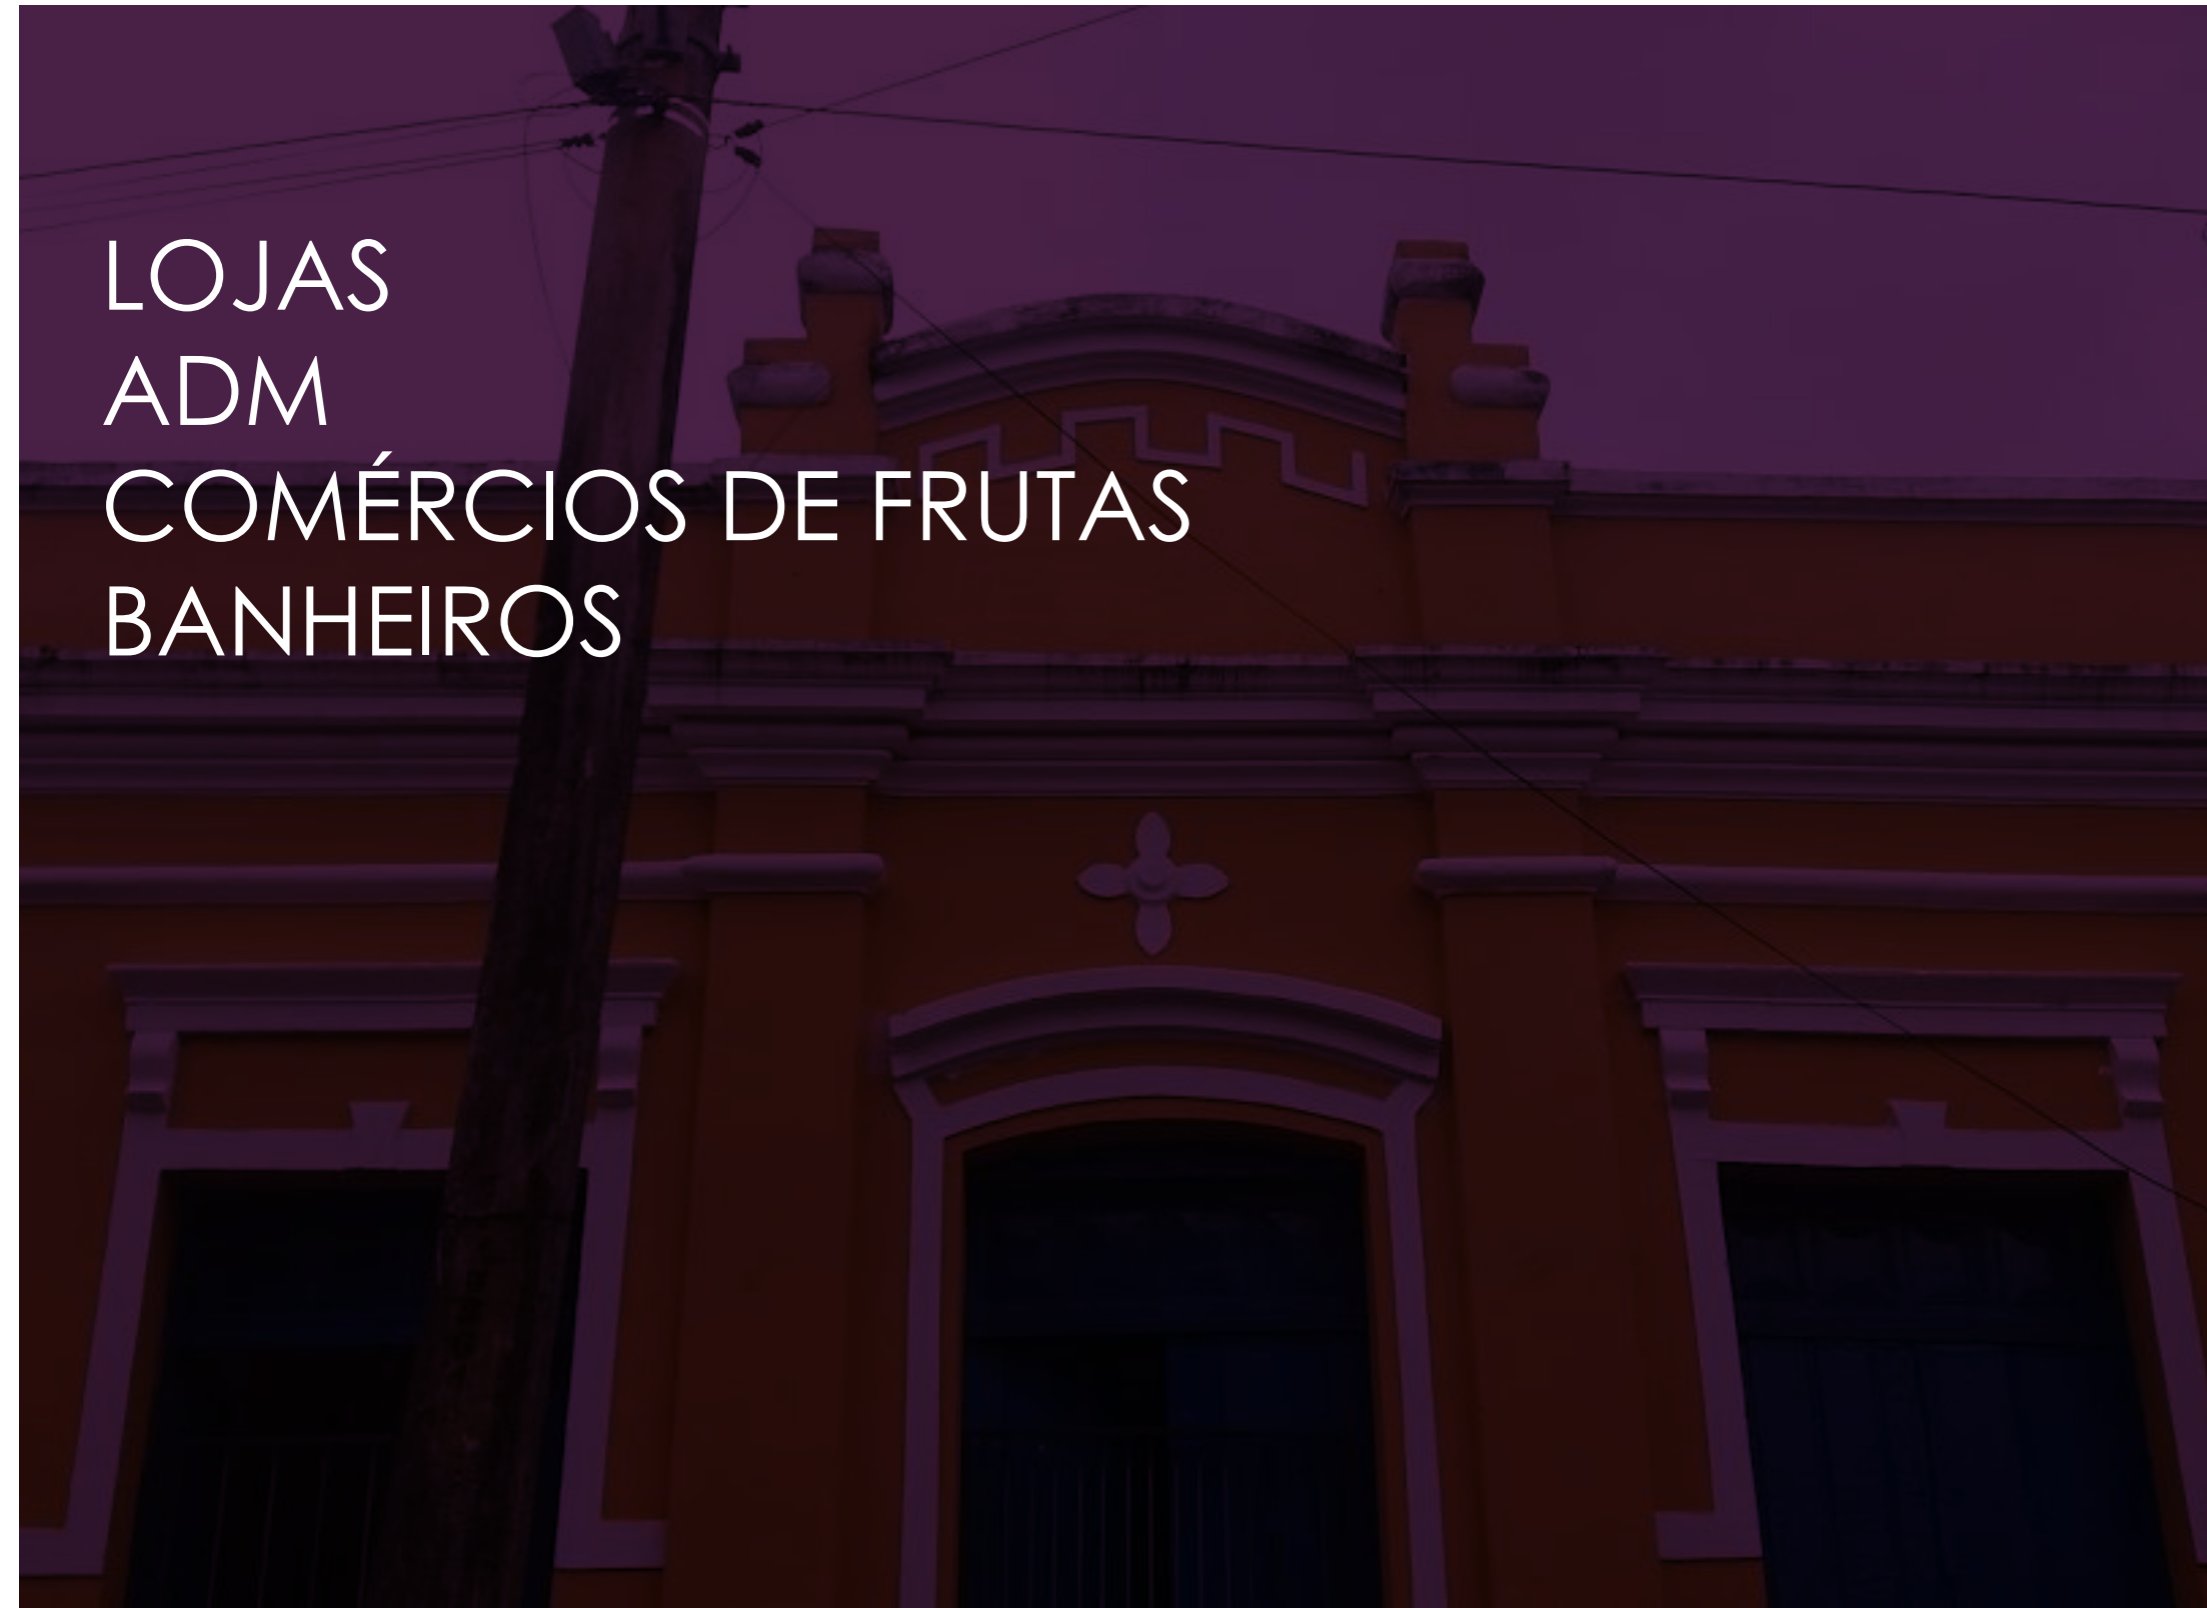
PROGRAMA

LOJAS
ADM
COMÉRCIOS DE FRUTAS
BANHEIROS

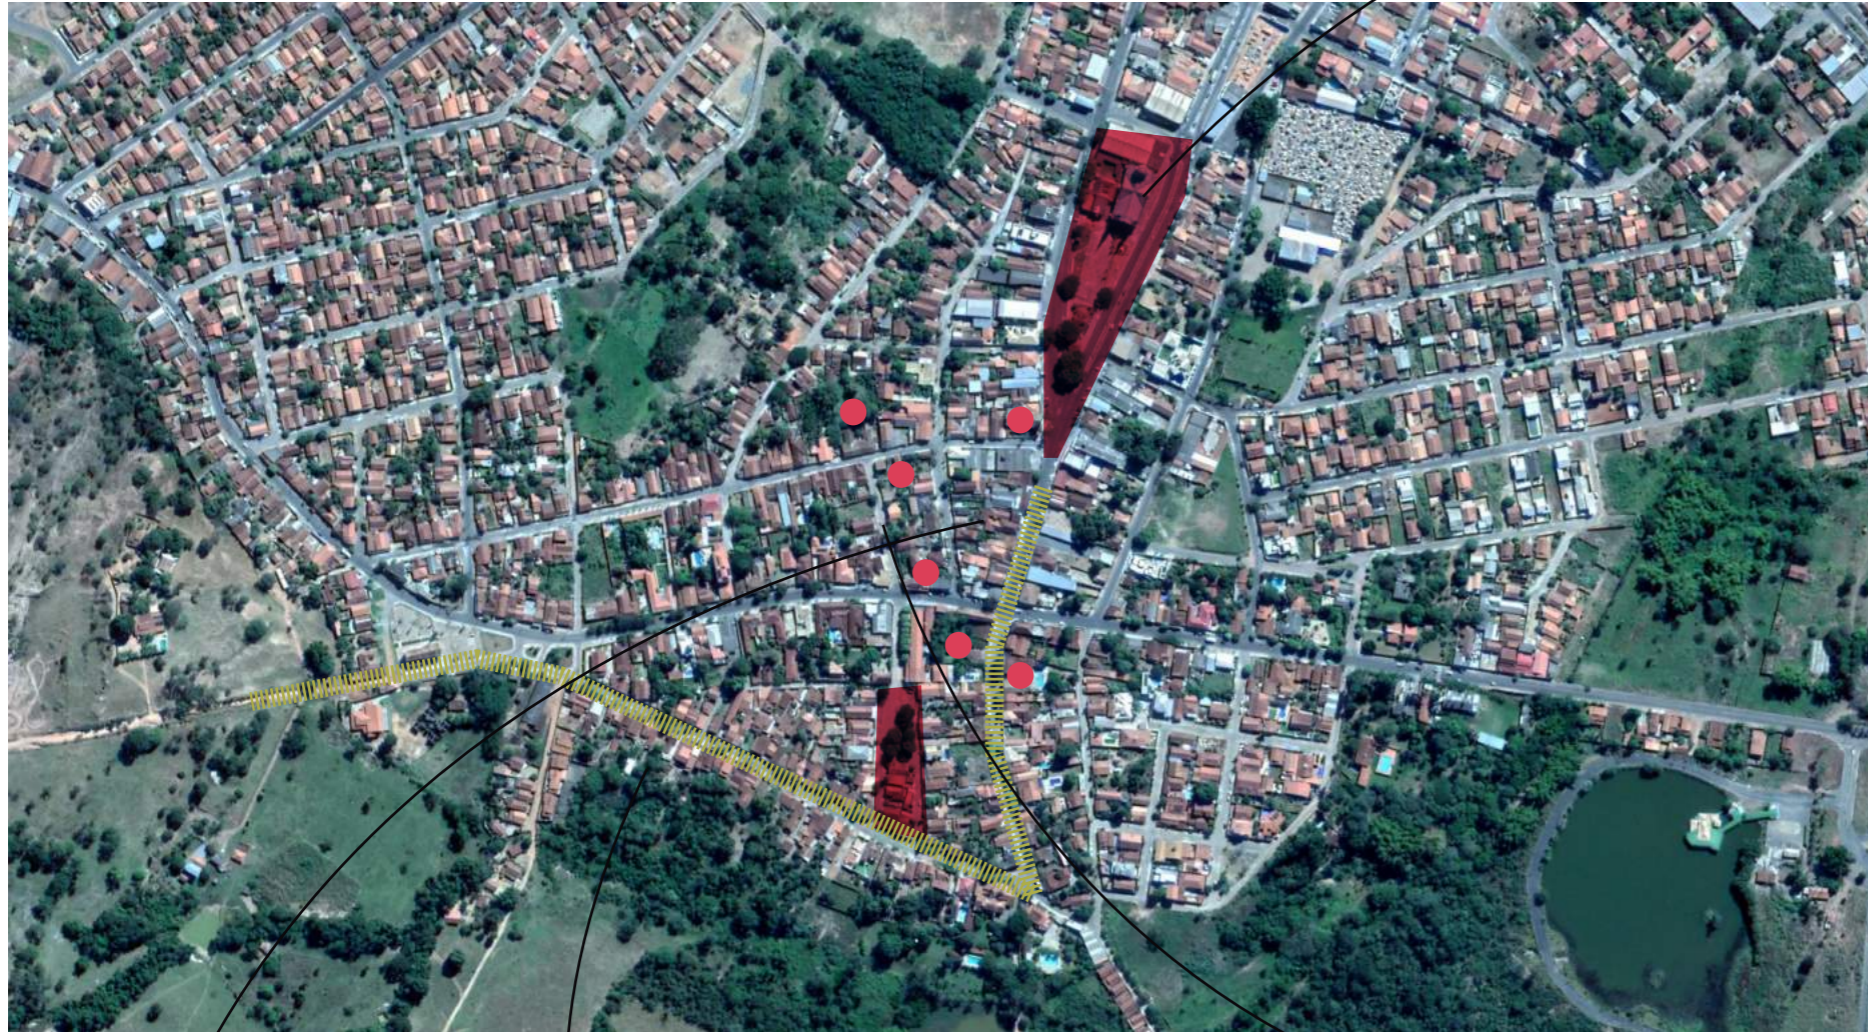
DIRETRIZES

REVITALIZAÇÃO
LARGO DA MATRIZ

NOVOS PLANTIOS DE
ÁRVORES

REVITALIZAÇÃO
RUA DAS FLORES

NOVO CALÇAMENTO
DE PISO NAS CALÇADAS

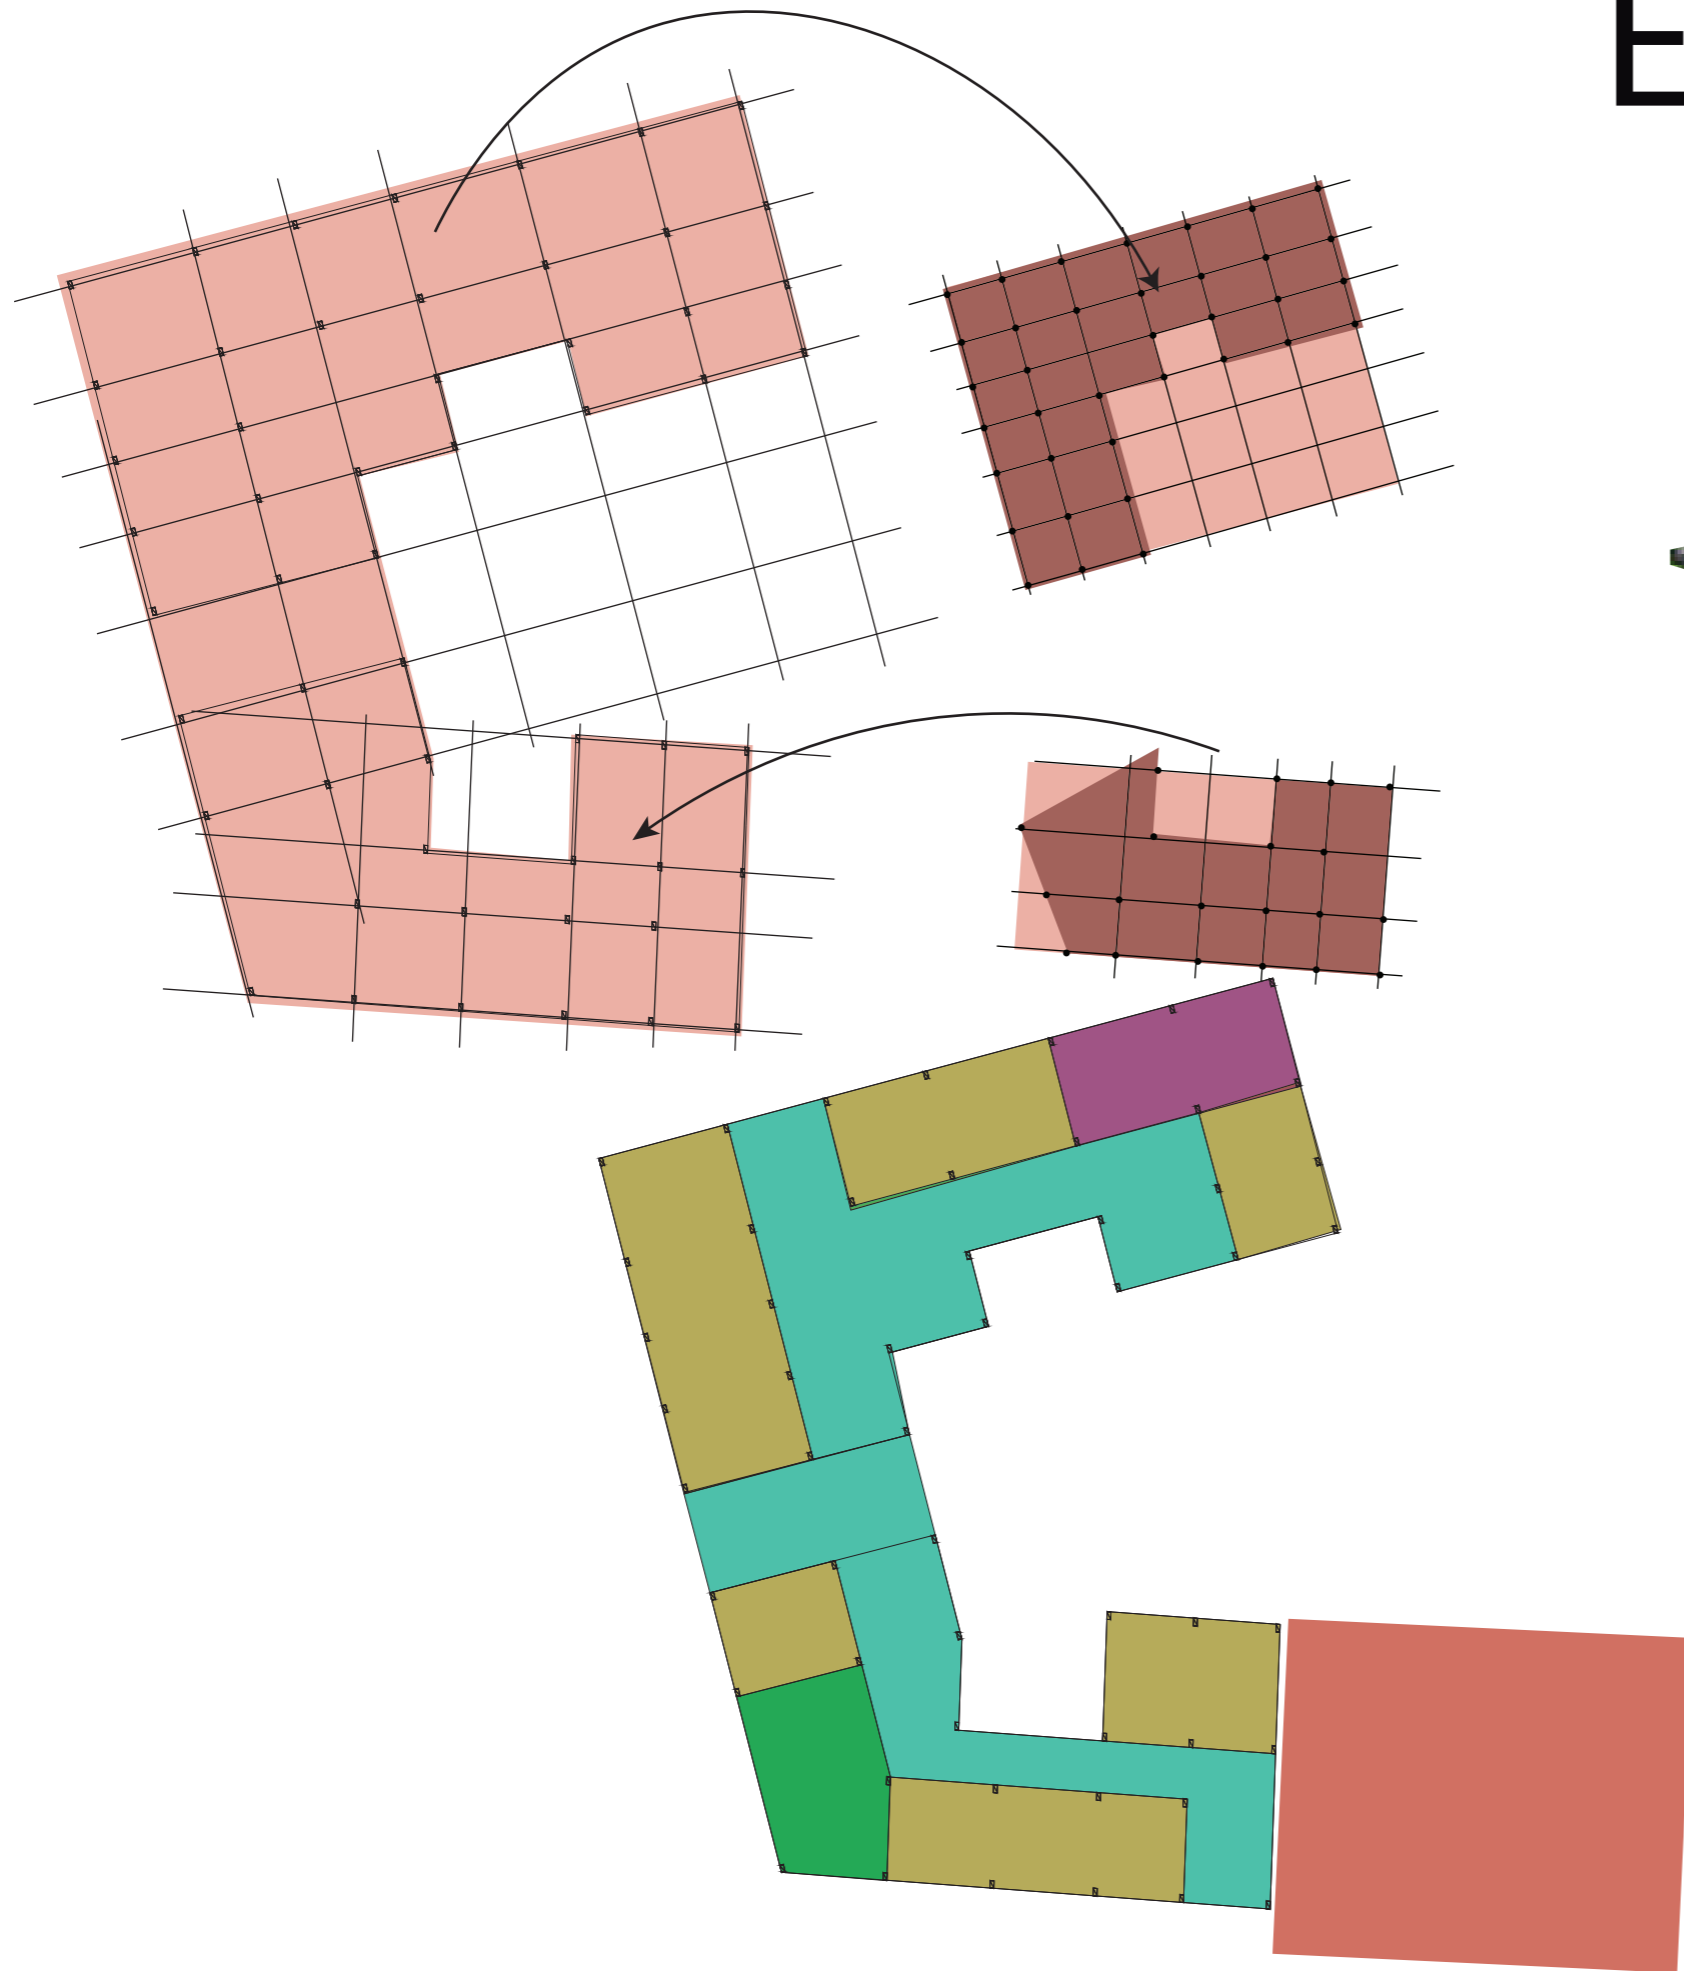
ESTRUTURA

AÇO

TELHA SANDUICHE COMPOSTA POR 2 CHAPAS METÁLICAS, GALVANIZADO. EM SEU INTERIOR A TELHA SANDUÍCHE CONTÉM UM ISOLANTE FEITO DE ISOPOR.

TERÇA EM PREFIL METÁLICO

TRELIÇA METÁLICA SEM LINHA

CALHA METÁLICA

CONJUNTO PARA FIXAÇÃO COM CONTROLE DE TENSÃO - TC

TIJOLÃO MACIÇO 19X5X2,5

REBOCO PREEXISTENTE

TIJOLÃO MACIÇO 26X5X2,5

CONECTORES DE CISALHAMENTO

ORNAMENTOS EM BARRO QUEIMADO

TINTA PVA NA COR MELÃO

ARGAMASSA DE ASSENTAMENTO

LADRILHO HIDRAÚLICO

PAINEL EM AÇO CORTEN

LAJE DE CONCRETO

FUNDAÇÃO EM CANTARIA DE PEDRA

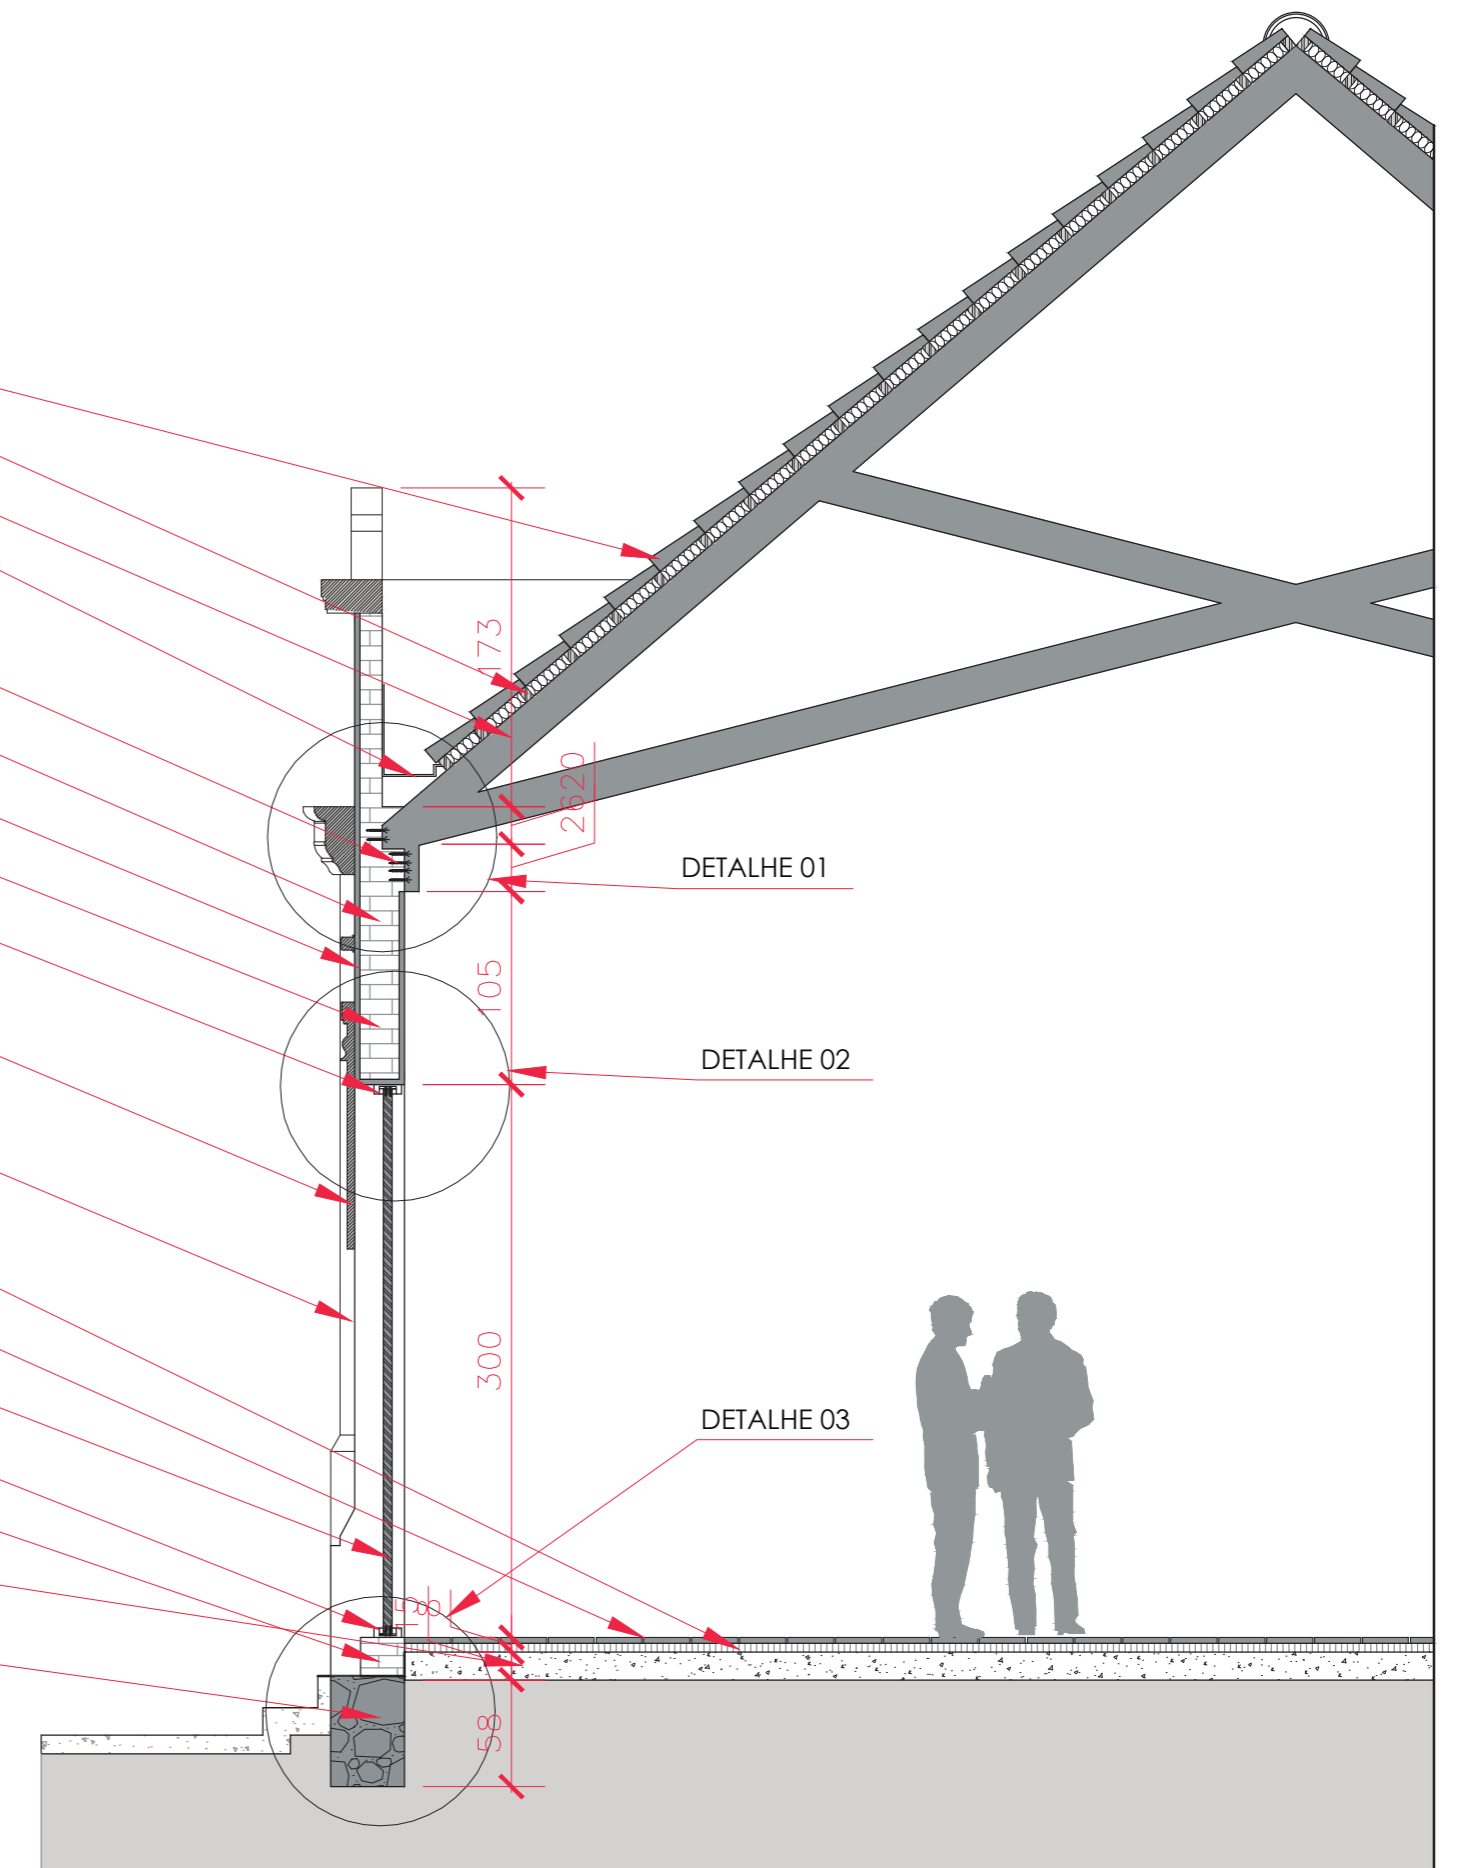
CORTE DE PELE PREEXISTÊNCIA MERCADO MUNICIPAL

CORTE DE PELE

ESCALA 1:75

- LAJE EM CONCRETO
IPERMEAVÉL
- VIGA EM CONCRETO
- REVESTIMENTO EM TIJOLINHO
- ALVENARIA EM TIJOLINHO
24X5,3X11,5
- VIGA EM CONCRETO
- LAJE NERVURADA
- REVESTIMENTO EM TIJOLINHO
- PILAR EM CONCRETO ARMADO
- CONECTORES DE CISALHAMENTO
- JANELA BASCULANTE
- VIDRO BLINDEX TEMPERADO
- REVESTIMENTO EM ALUMÍNIO
TEXTURIZADO EM AÇO CORTEN
- TIJOLO FURADO 29X11,5X19
- LAJE EM CONCRETO
- FUNDAÇÃO EM TIJOLINHO
- LAJE EM CONCRETO
- FUNDAÇÃO EM CONCRETO

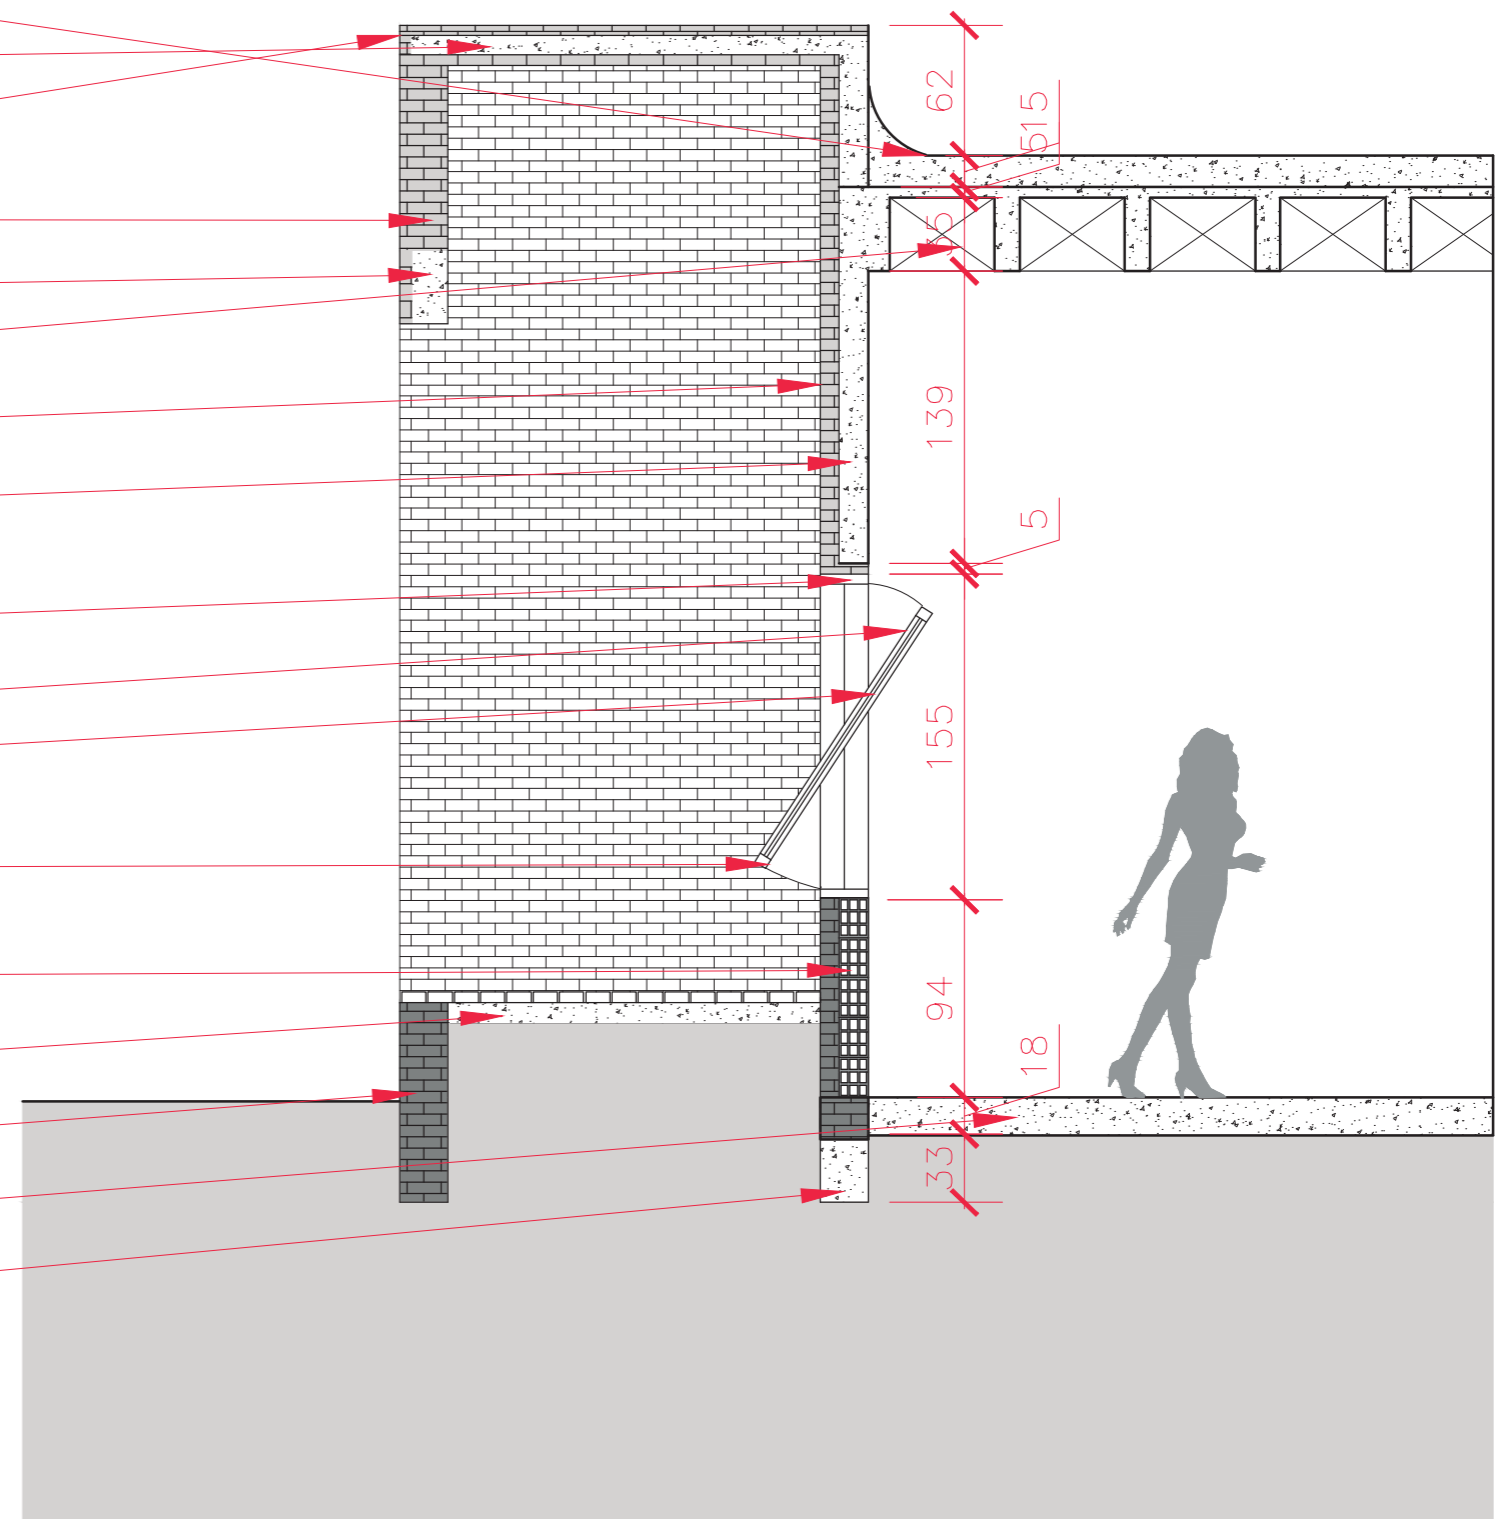
CORTE DE PELE ANEXO DO MERCADO MUNICIPAL

ESCALA 1:75

CORTE DE PELE

TELHA SANDUICHE COMPOSTA POR 2 CHAPAS METÁLICAS, GALVANIZADO. EM SEU INTERIOR A TELHA SANDUÍCHE CONTÉM UM ISOLANTE FEITO DE ISOPOR.

CONJUNTO PARA FIXAÇÃO COM CONTROLE DE TENSÃO - TC

TIJOLÃO MACIÇO 26X5X2,5

ORNAMENTOS EM BARRO QUEIMADO

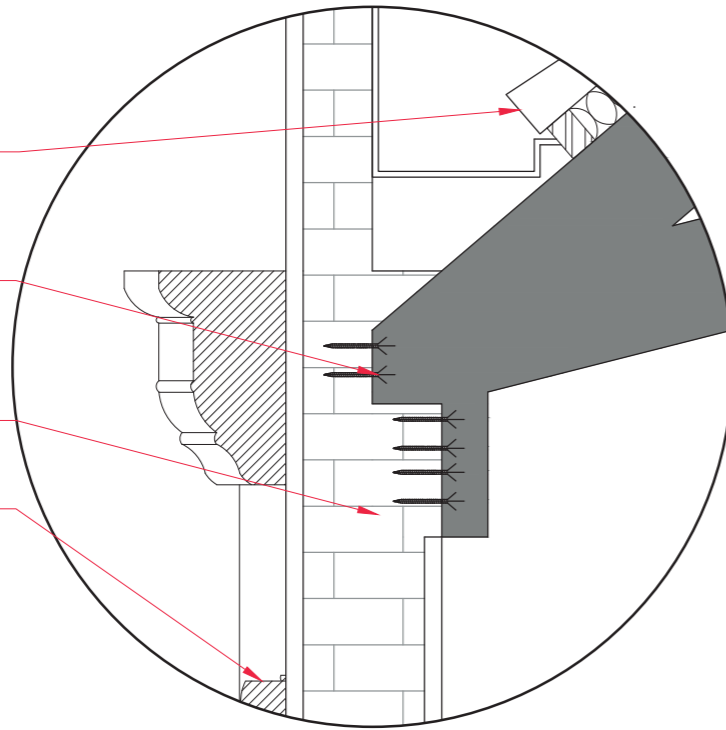
DETALHE 01
SEM ESCALA

PAINEL EM AÇO CORTEN

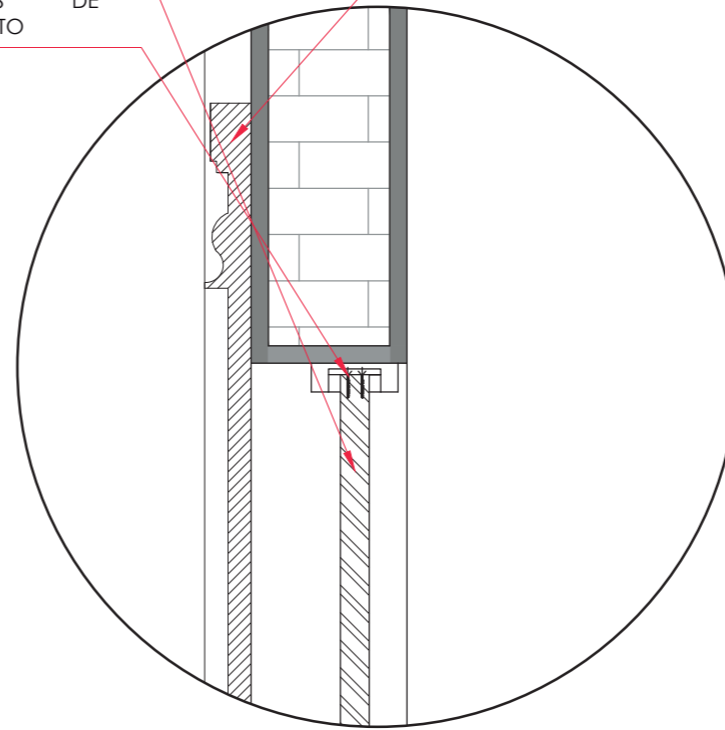
DETALHE 02
SEM ESCALA

CONECTORES DE CISALHAMENTO

ORNAMENTOS EM BARRO QUEIMADO

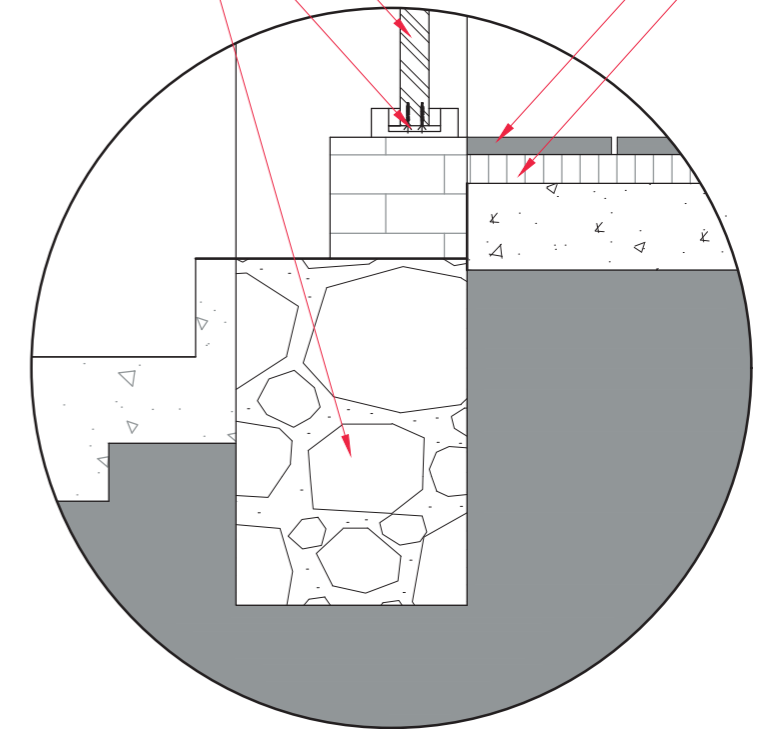
DETALHE 03
SEM ESCALA

PAINEL EM AÇO CORTEN

CONECTORES DE CISALHAMENTO

FUNDAÇÃO EM CANTARIA DE PEDRA

LADRILHO HIDRÁULICO

ARGAMASSA DE ASSENTAMENTO
