Entre o rio e a cidade

*Uma história de reconciliação*

## Anápolis - Go

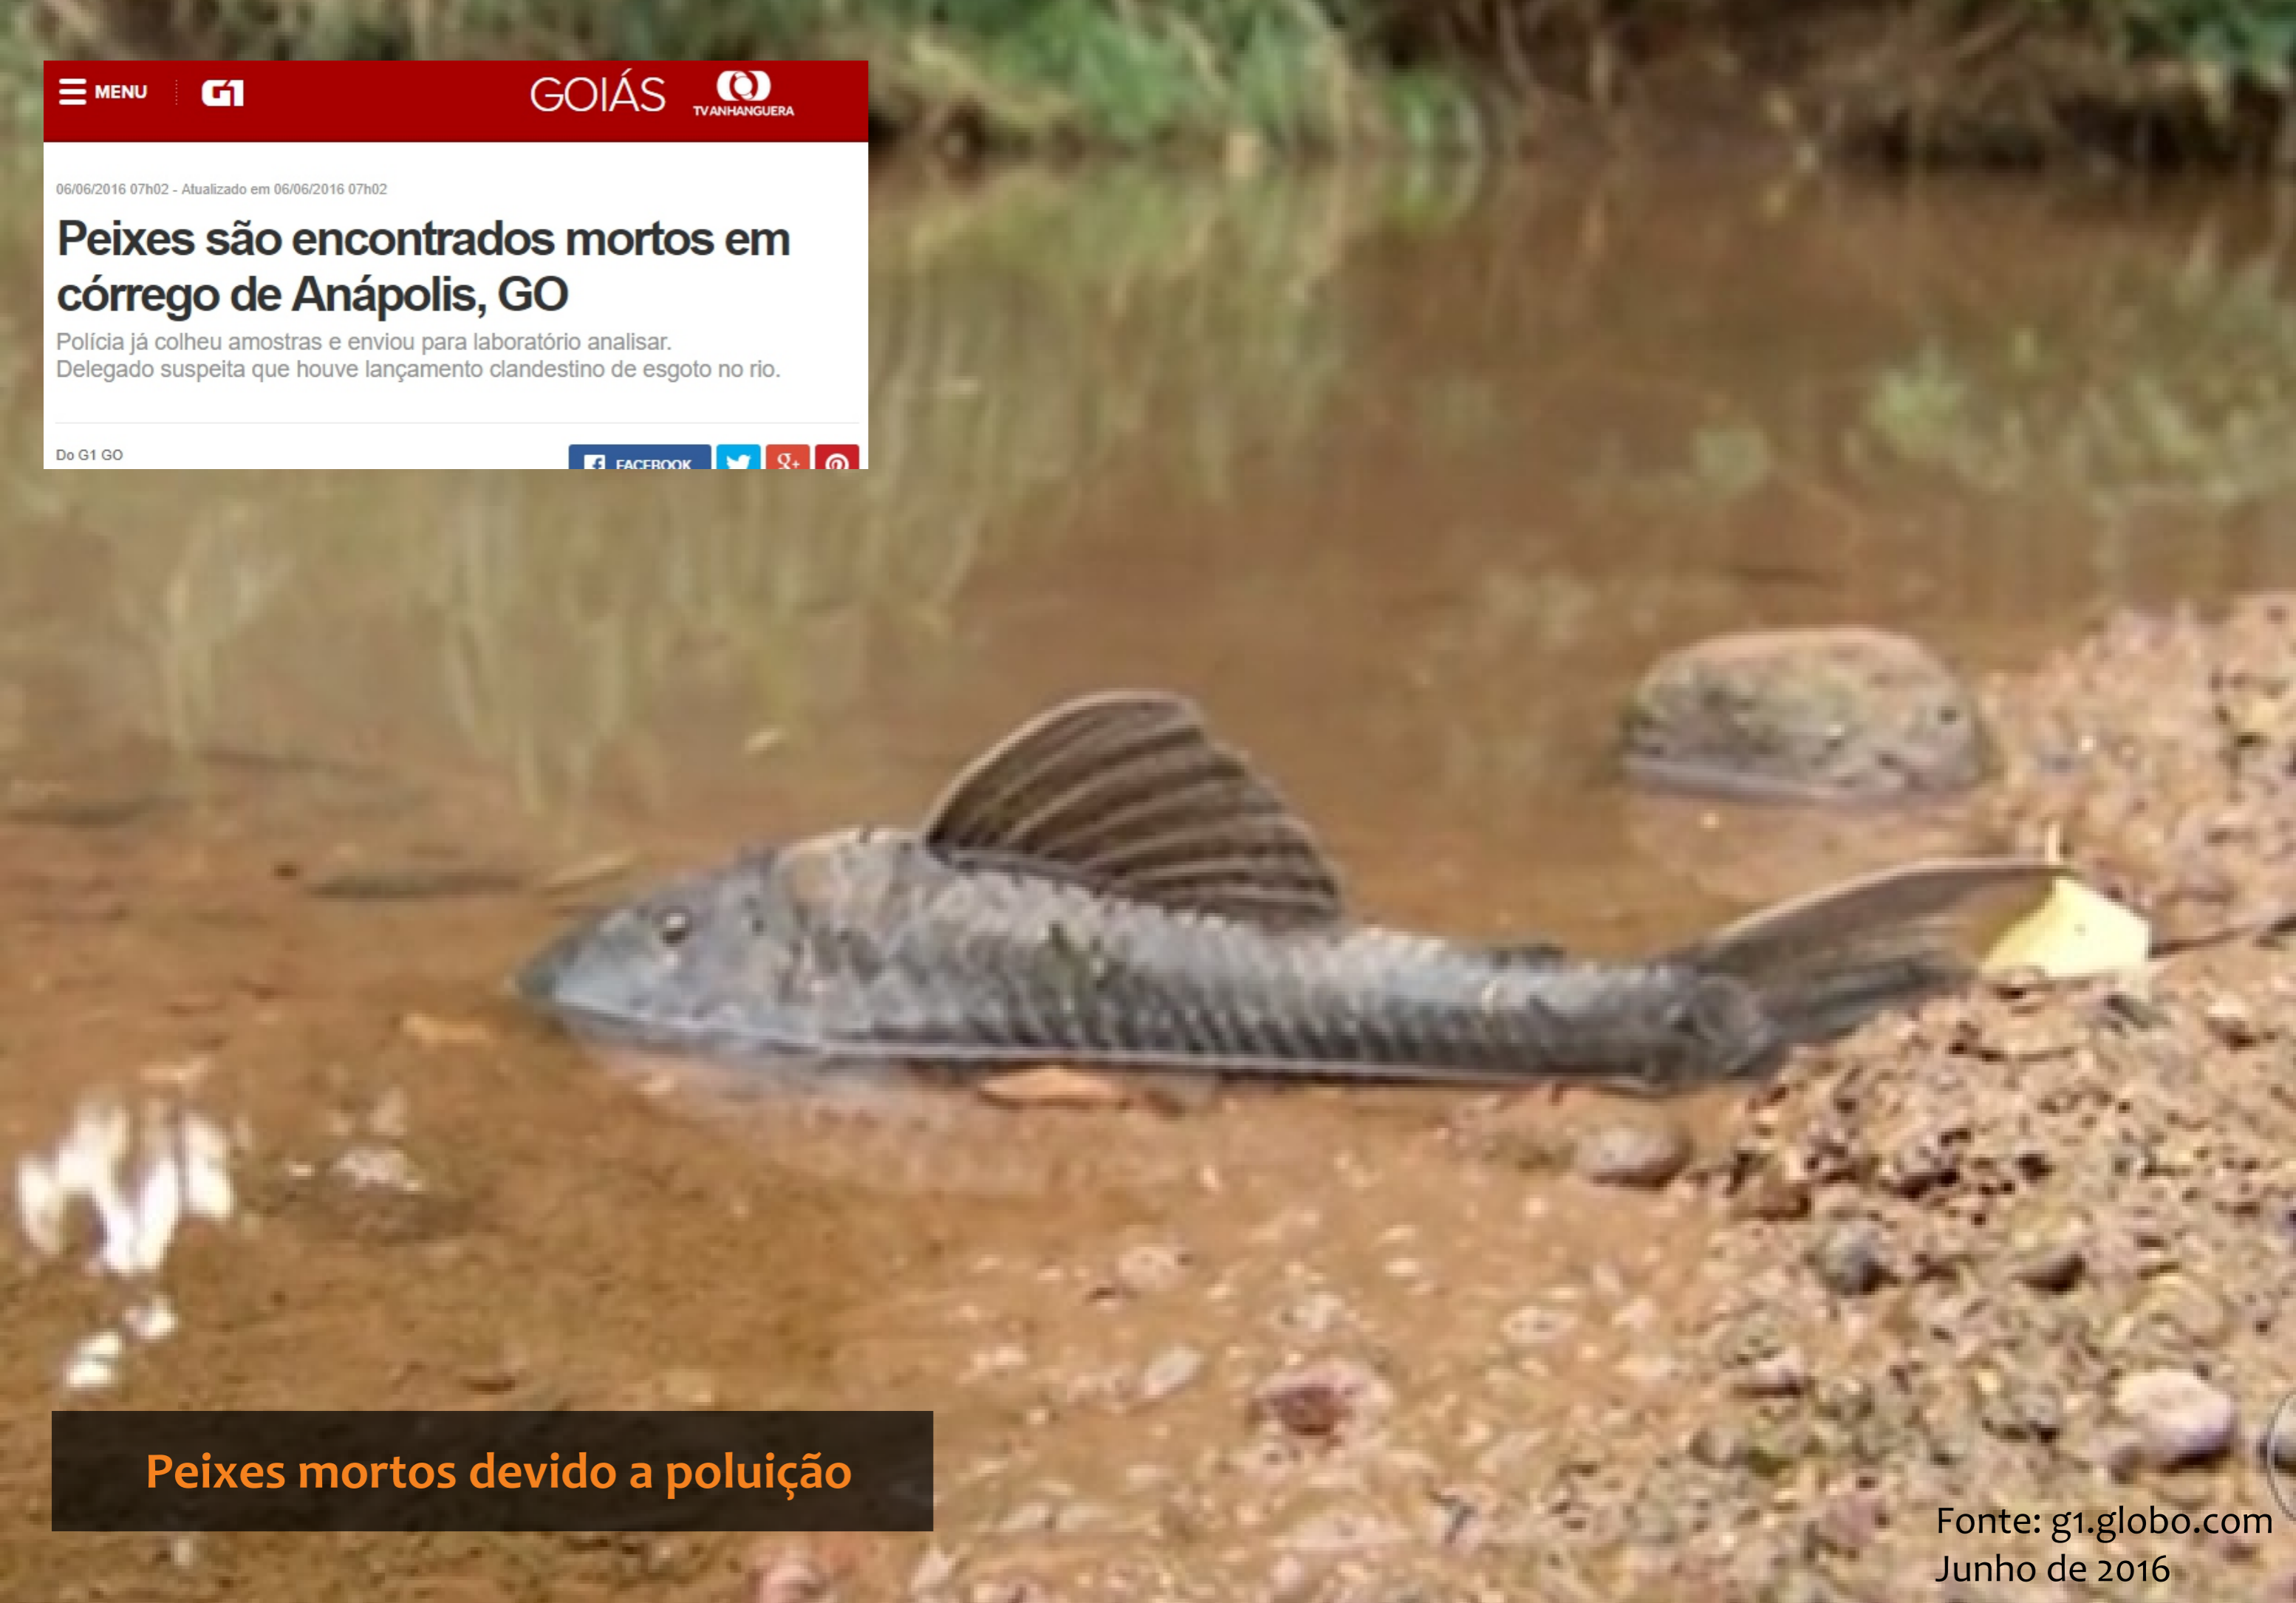
**Peixes mortos devido a poluição**

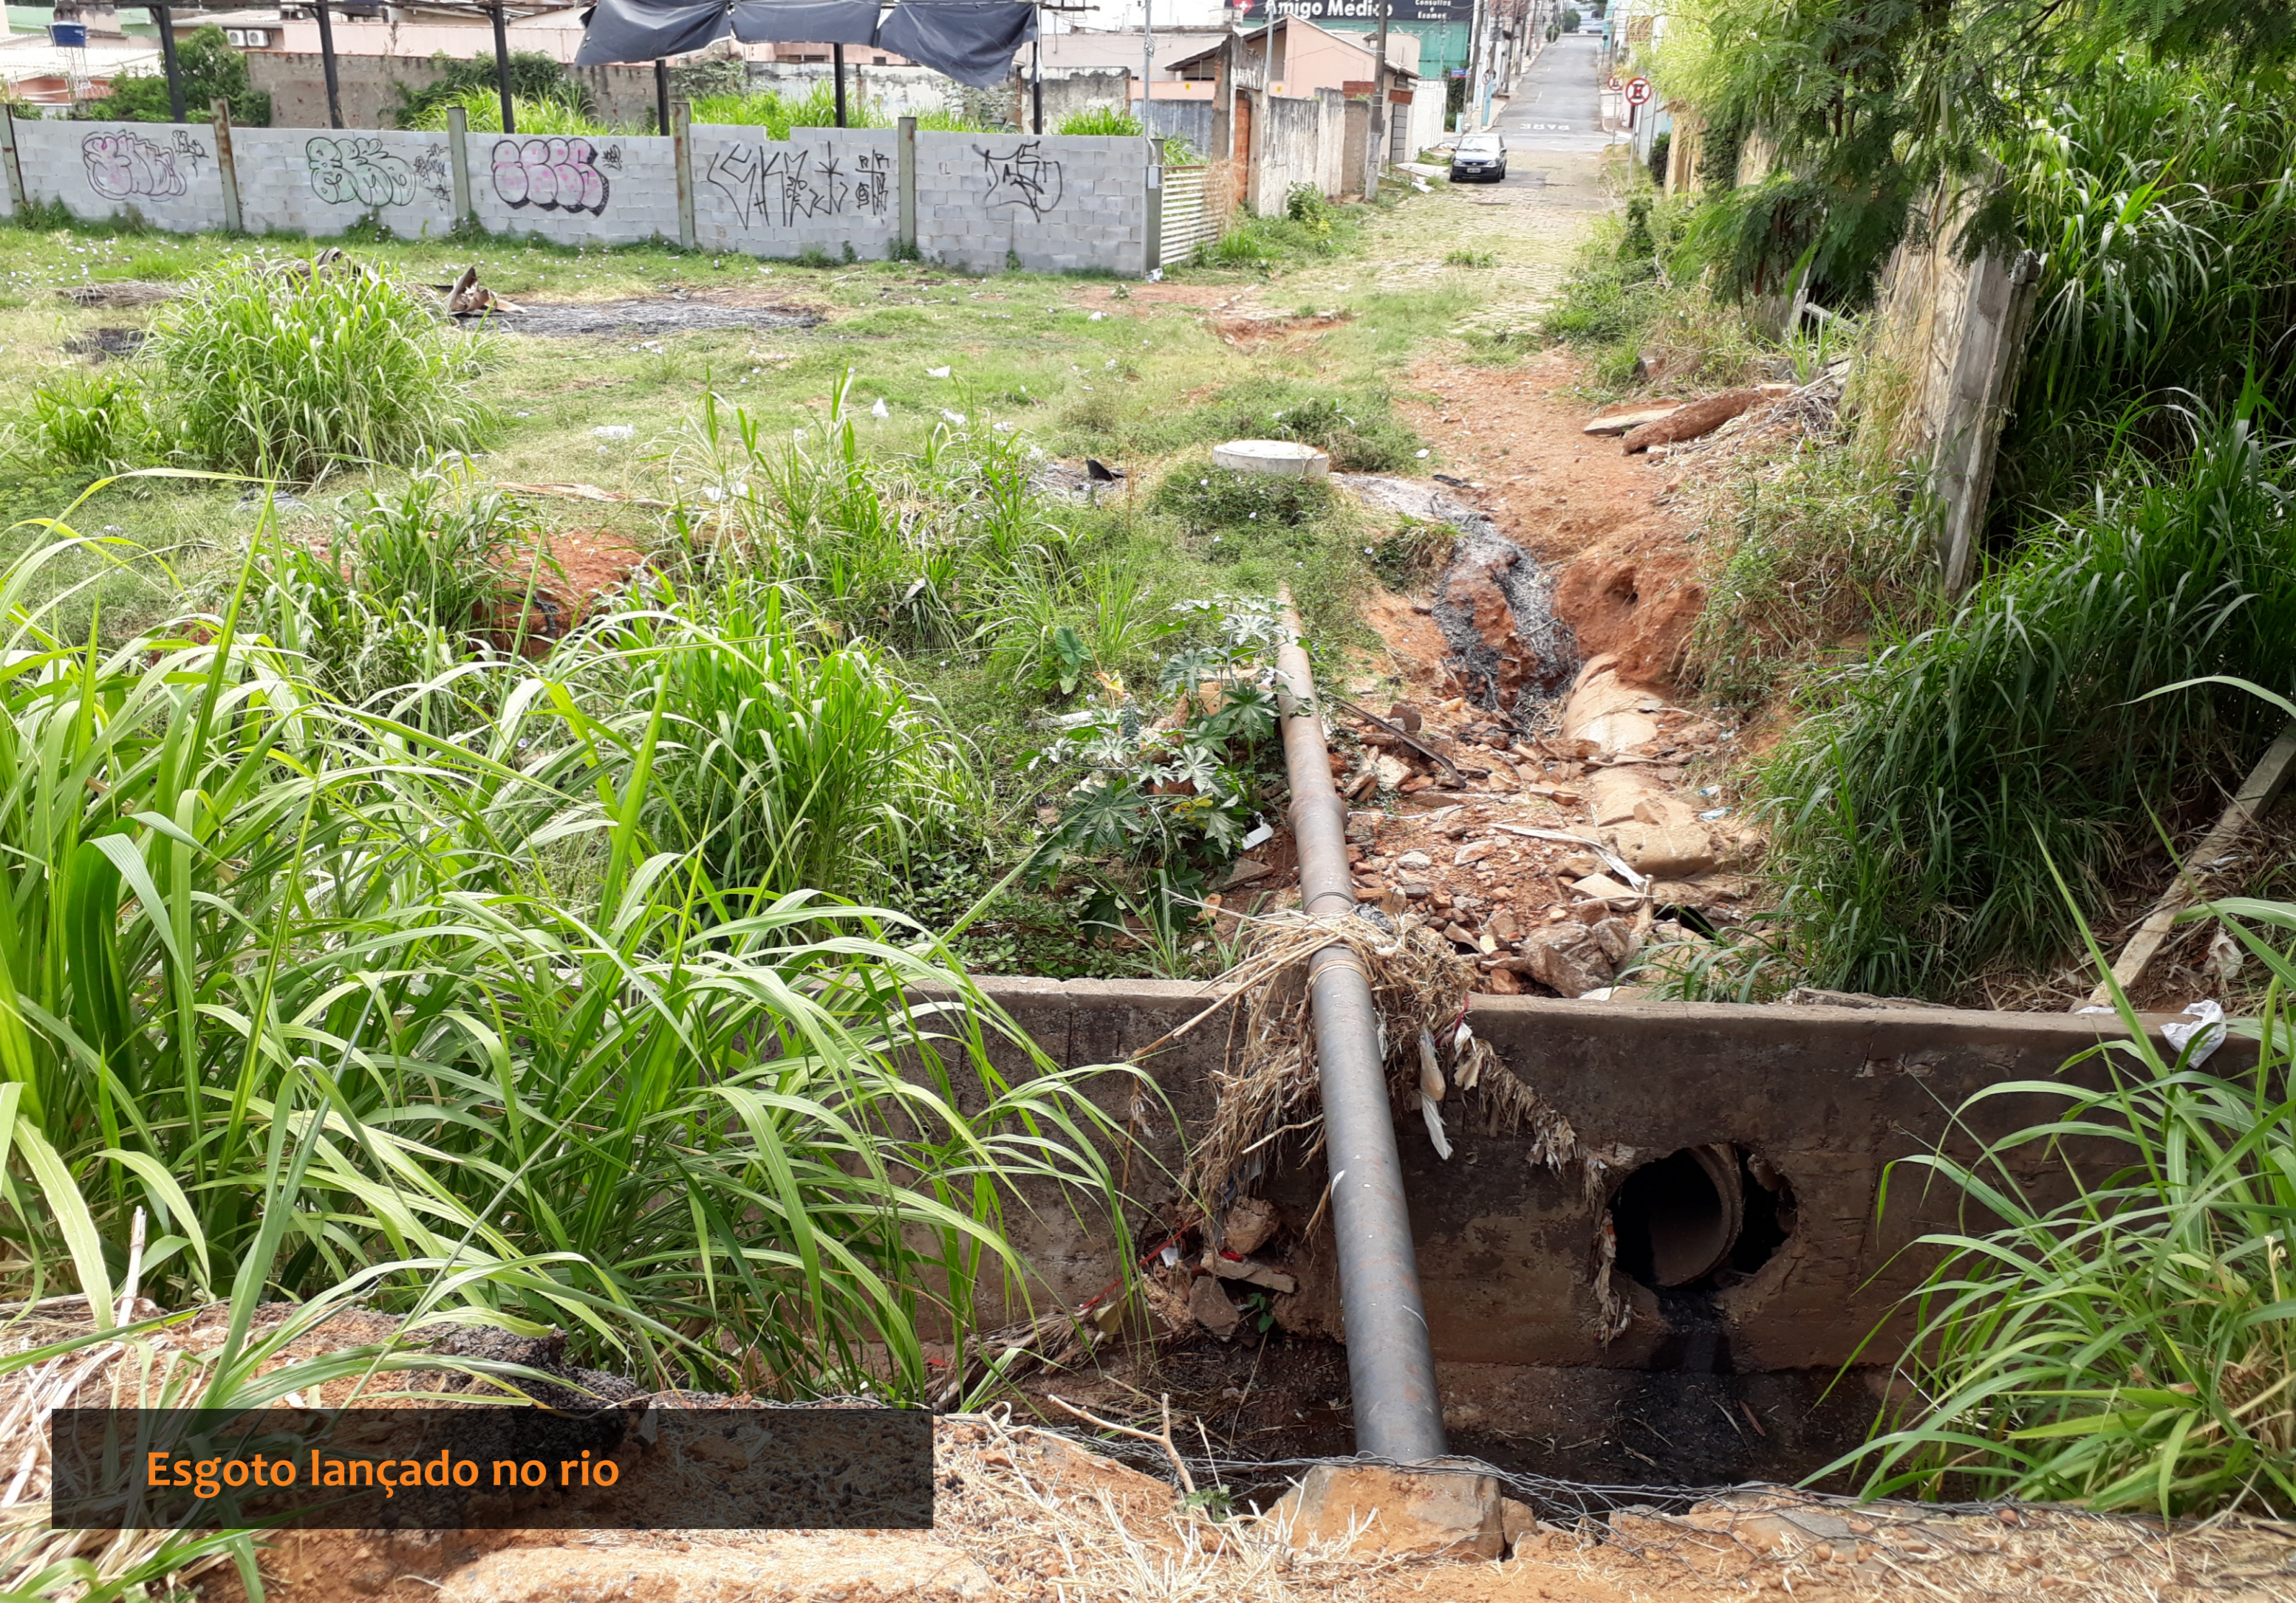
Esgoto lançado no rio

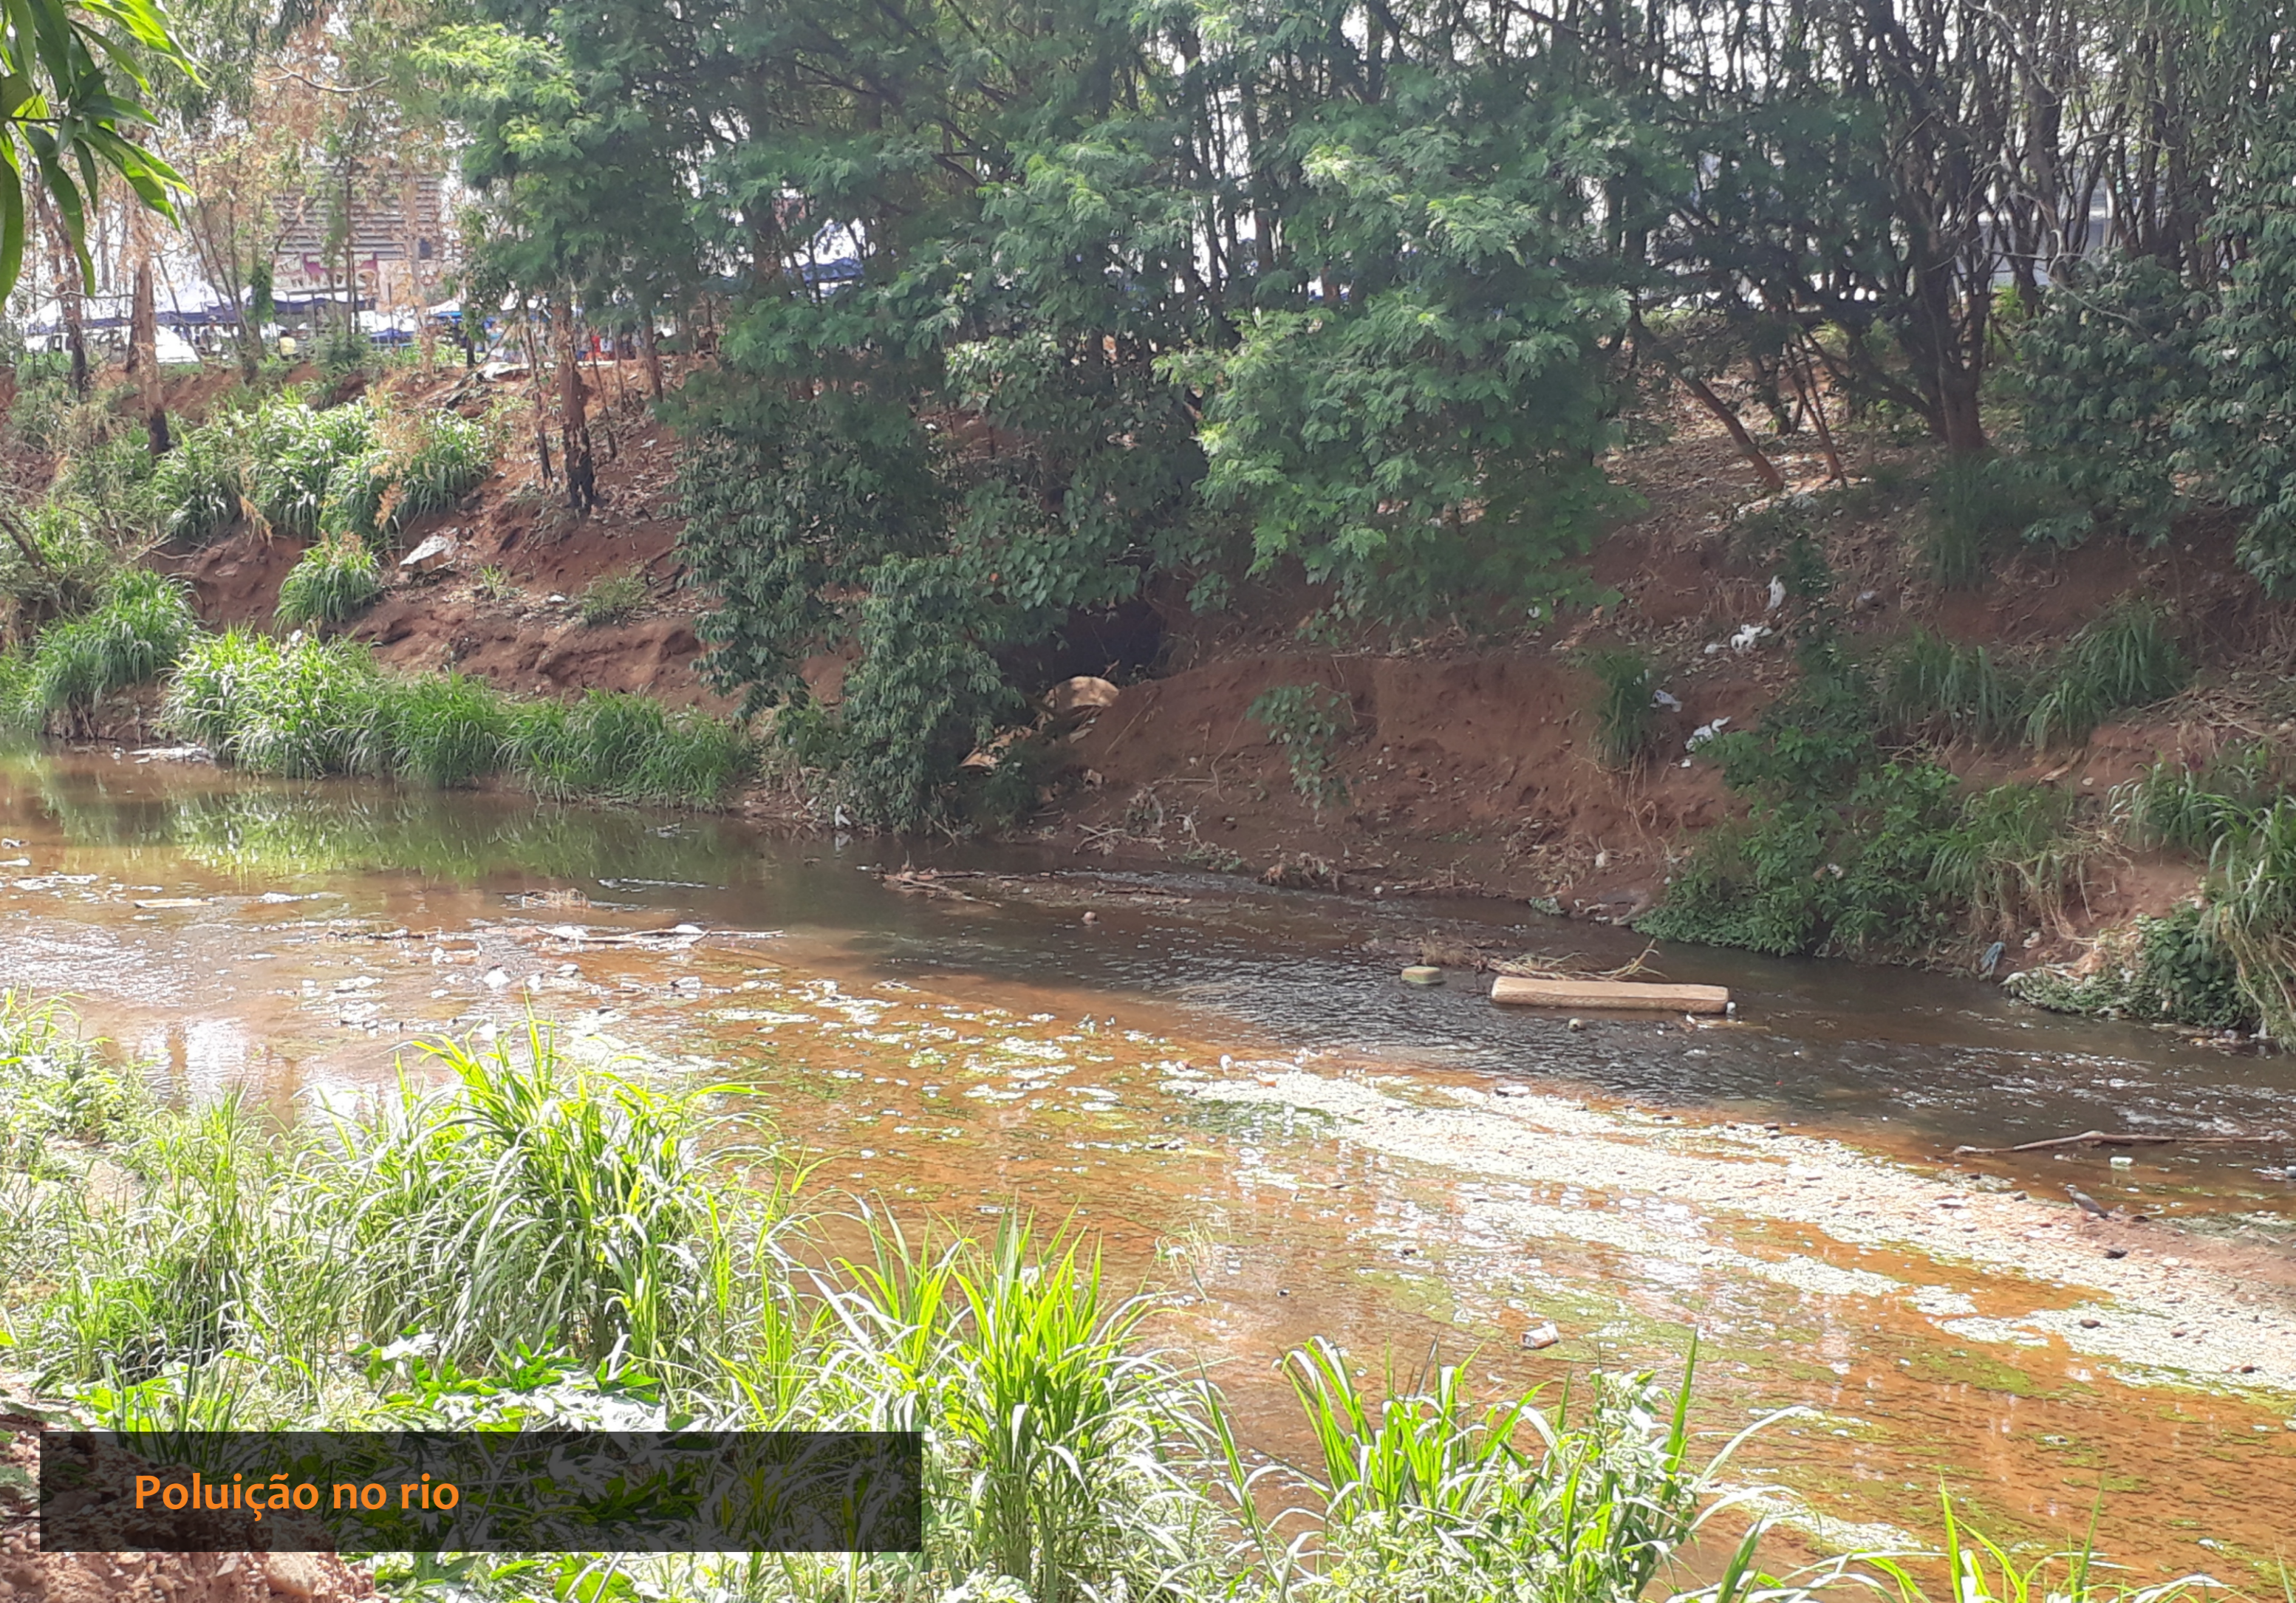
Poluição no rio

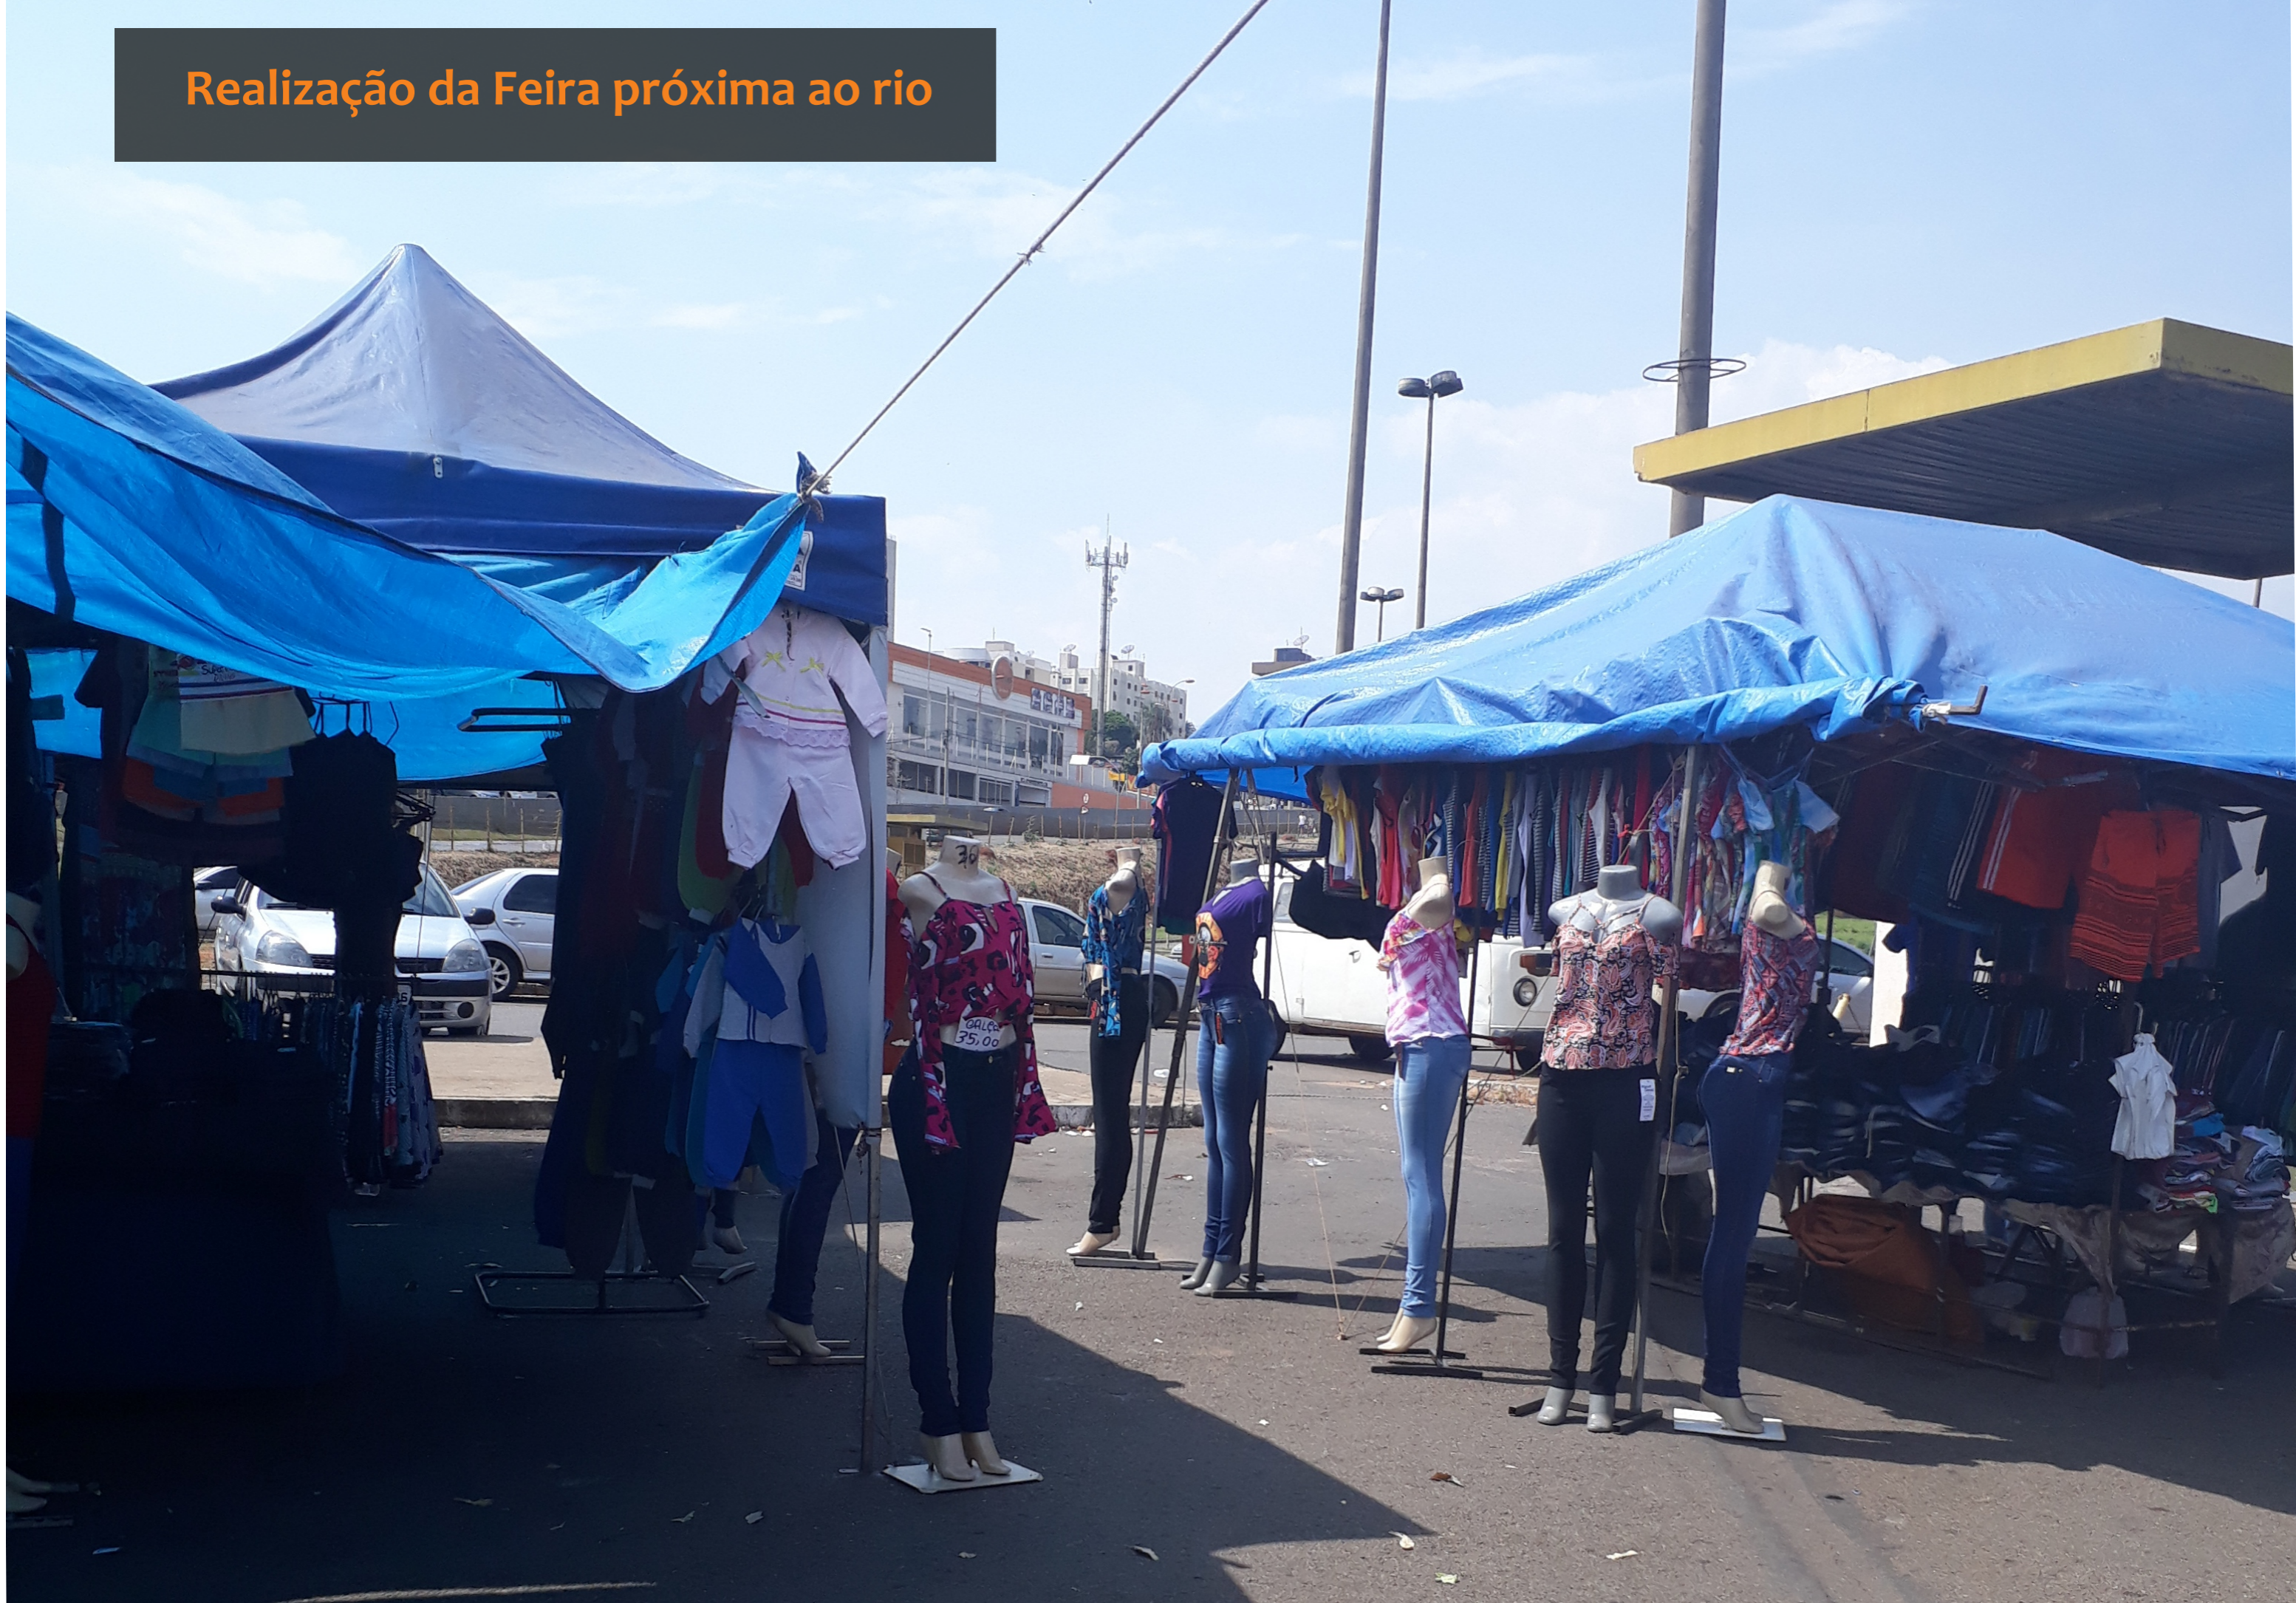
A photograph showing a riverbank with dense, tall grasses in the foreground. In the background, there is a road, a small building, and a bridge. The water in the river is brown and murky. The sky is clear and blue.

**Grande área permeável e sem uso gerando lugar propício para a criminalidade**

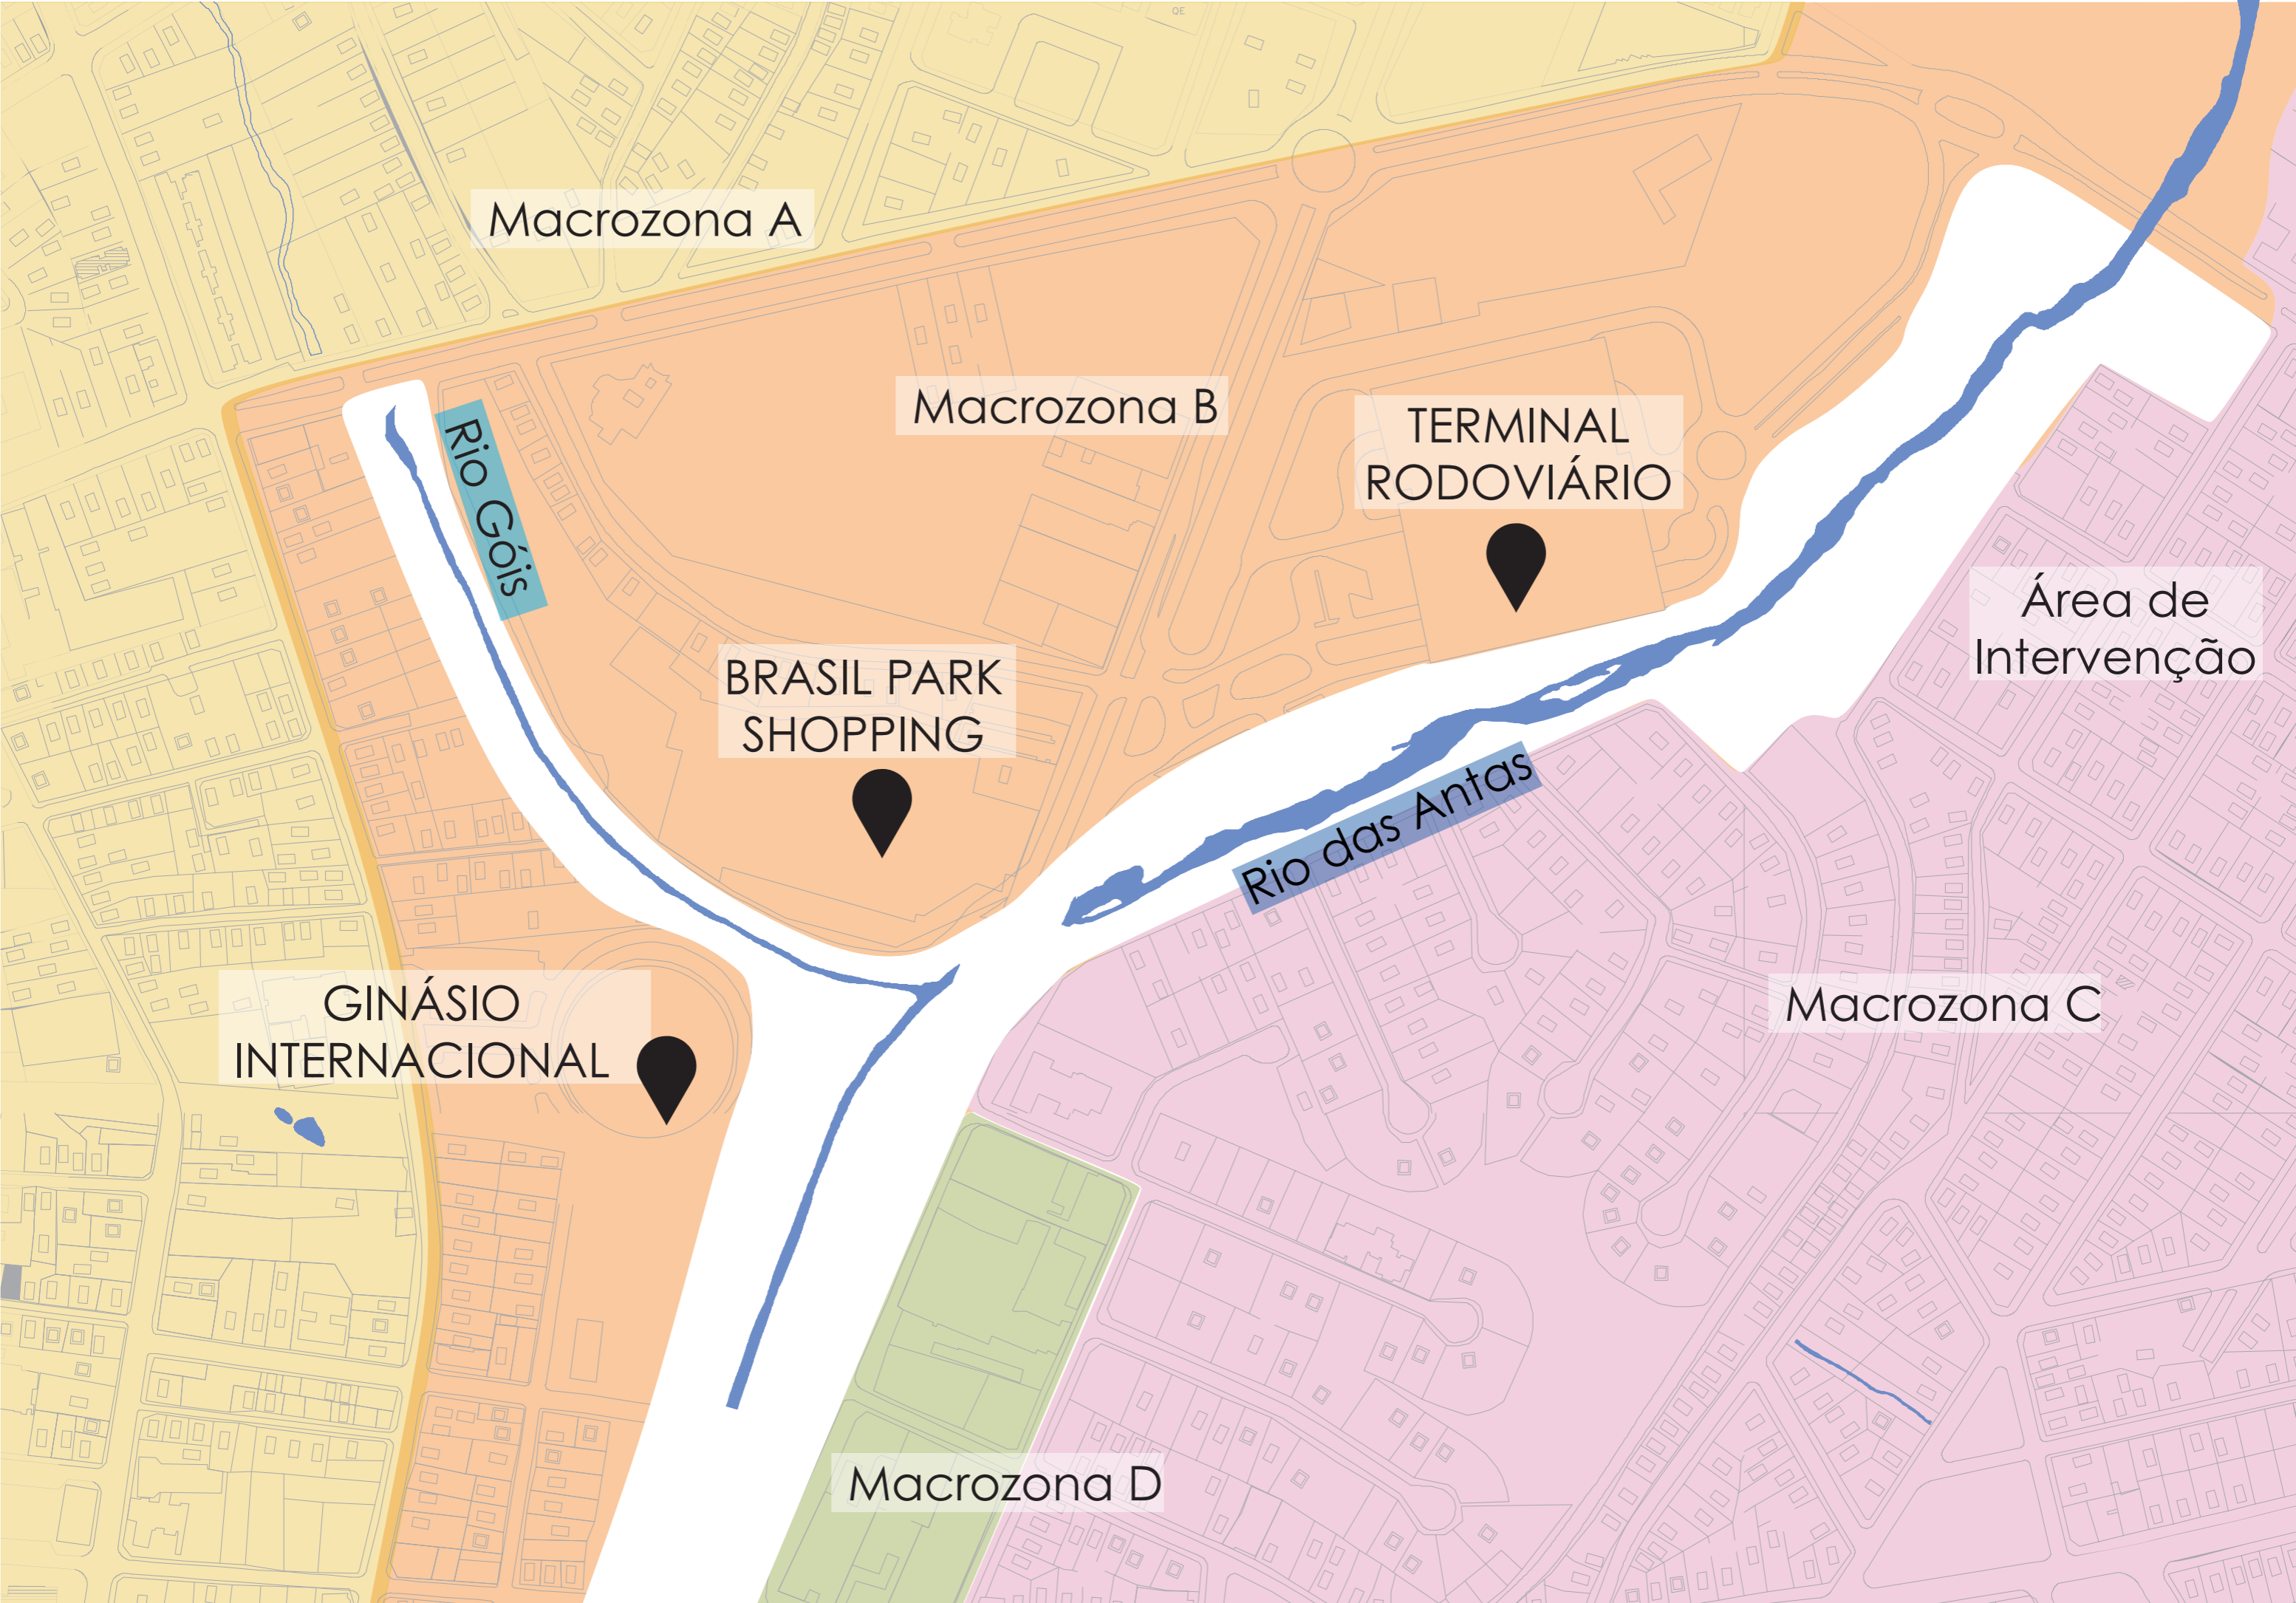
Macrozona A

Macrozona B

Área de Intervenção

Macrozona C

Macrozona D

Rio Góis

Rio das Antas

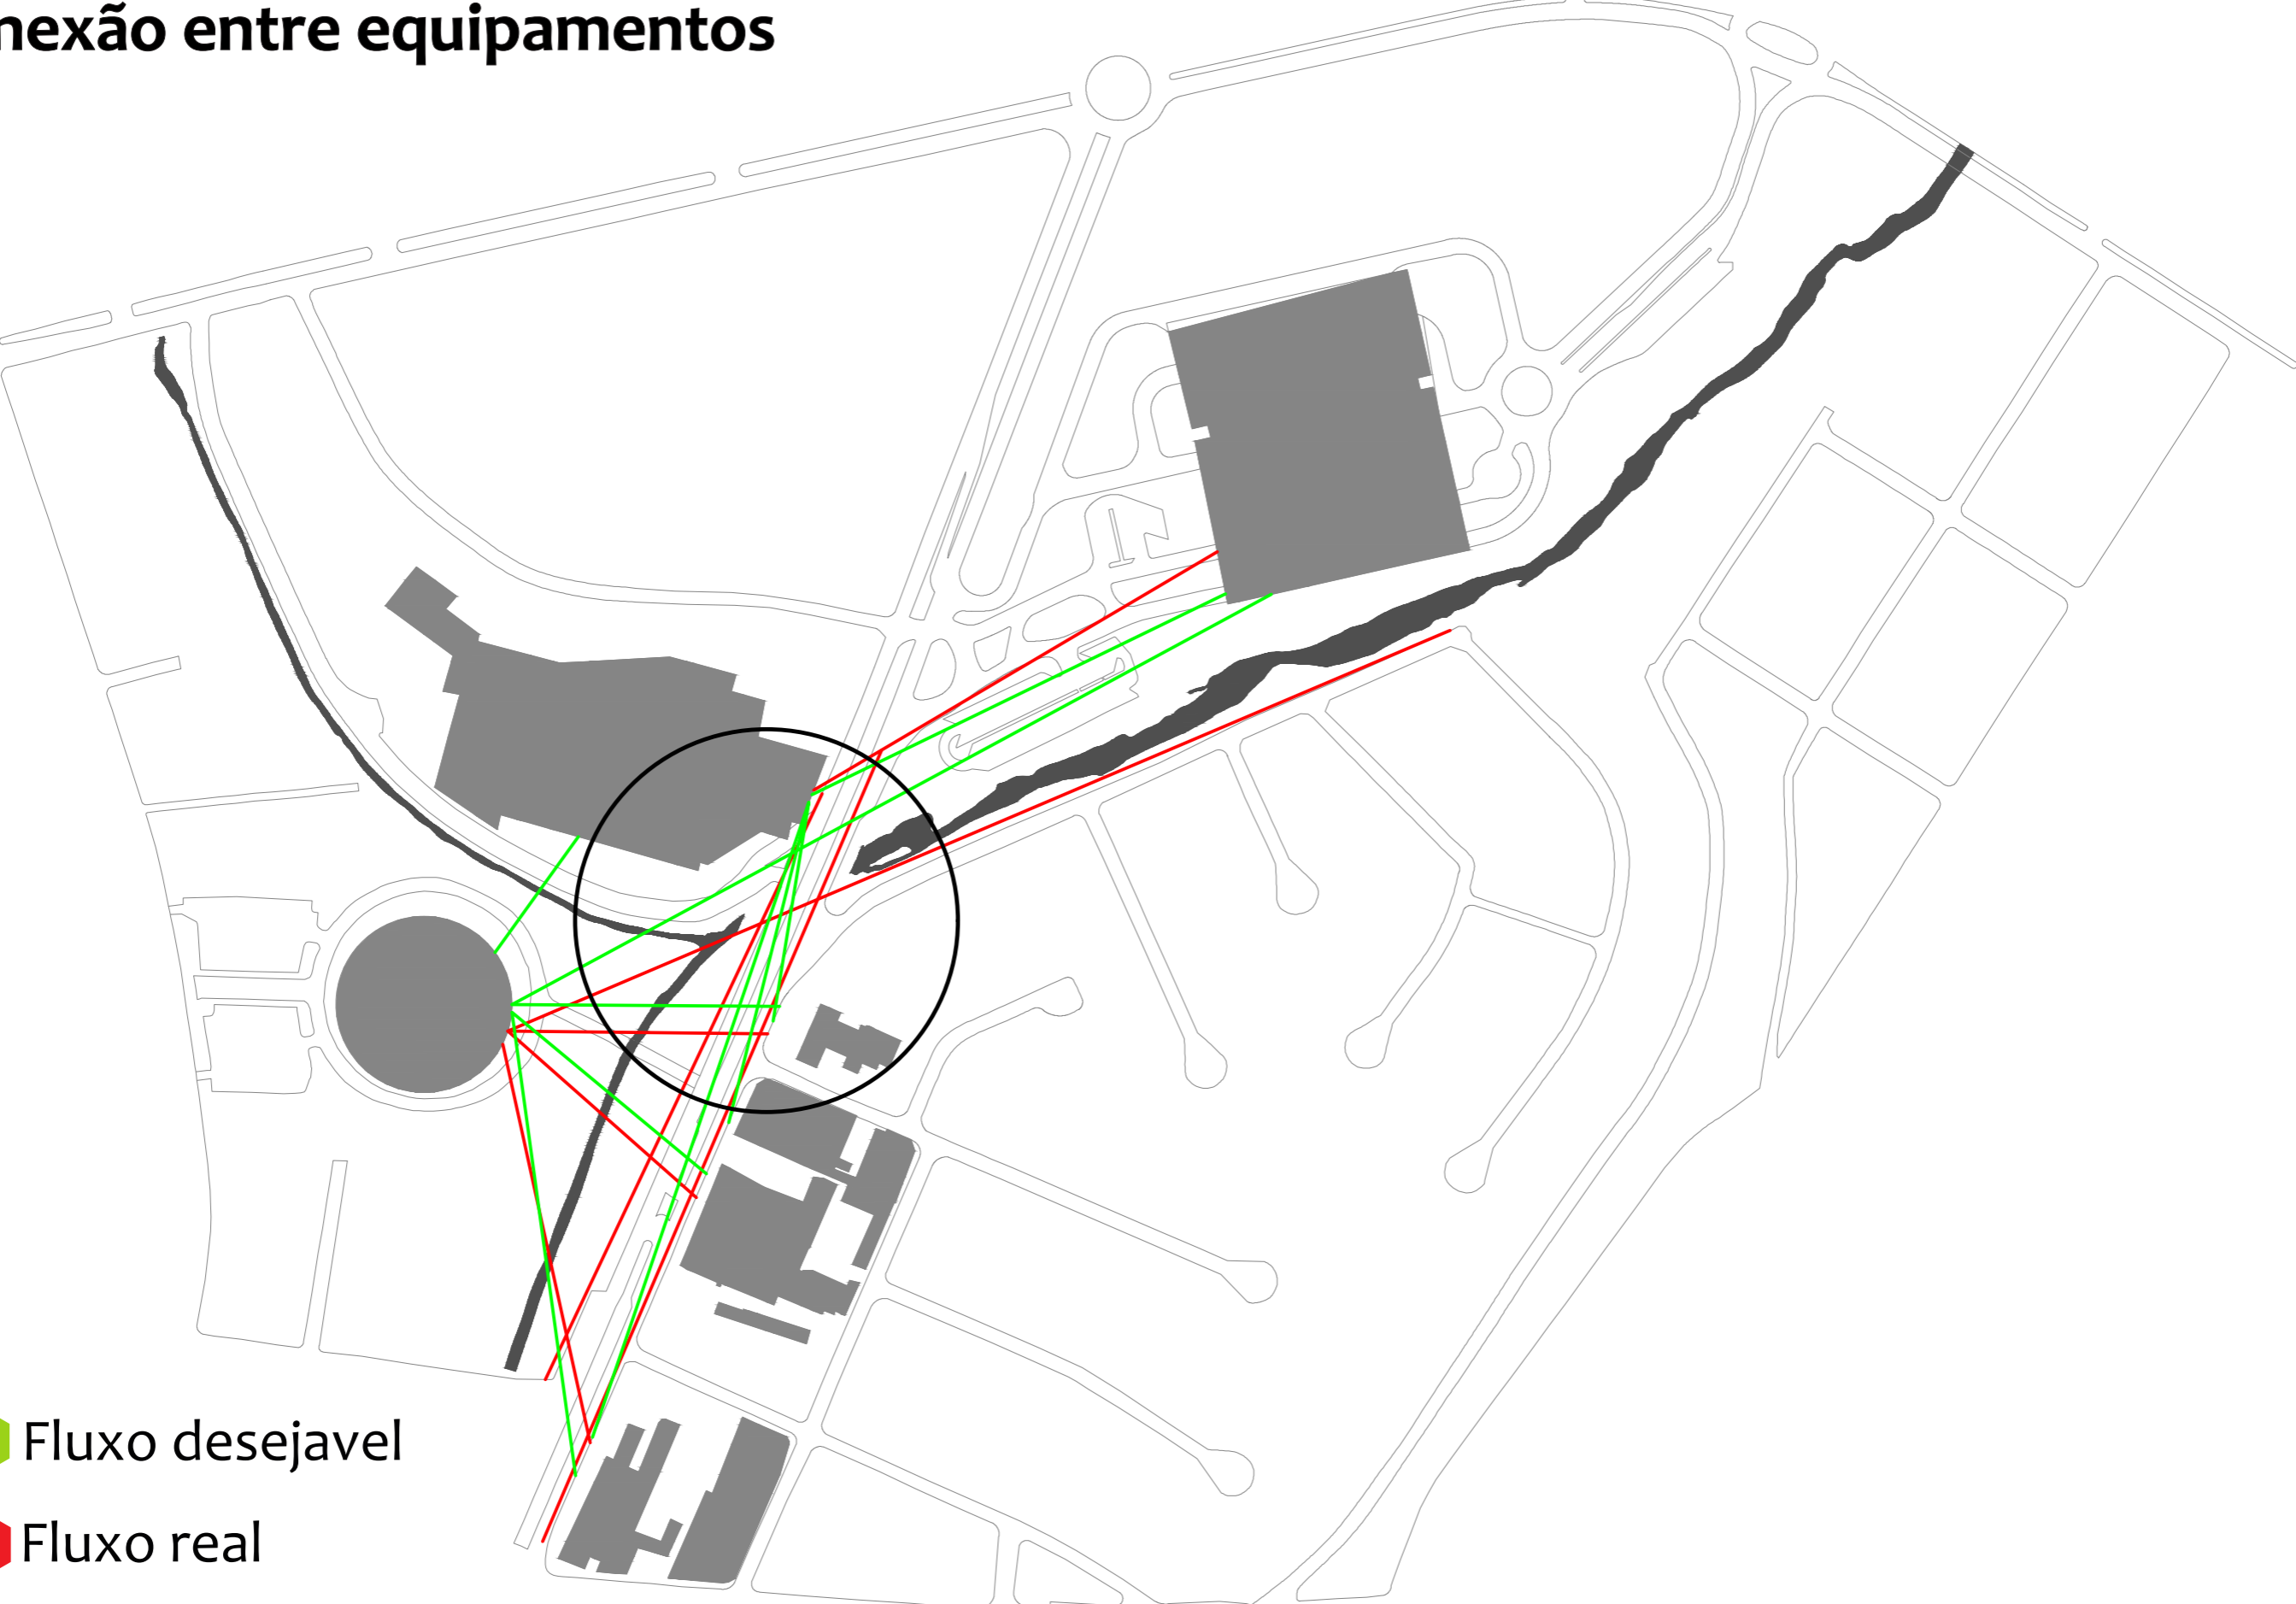
# Conexão entre equipamentos

Fluxo desejavel

Fluxo real
