Entre o rio e a cidade

*Uma história de reconciliação*

## Anápolis - Go

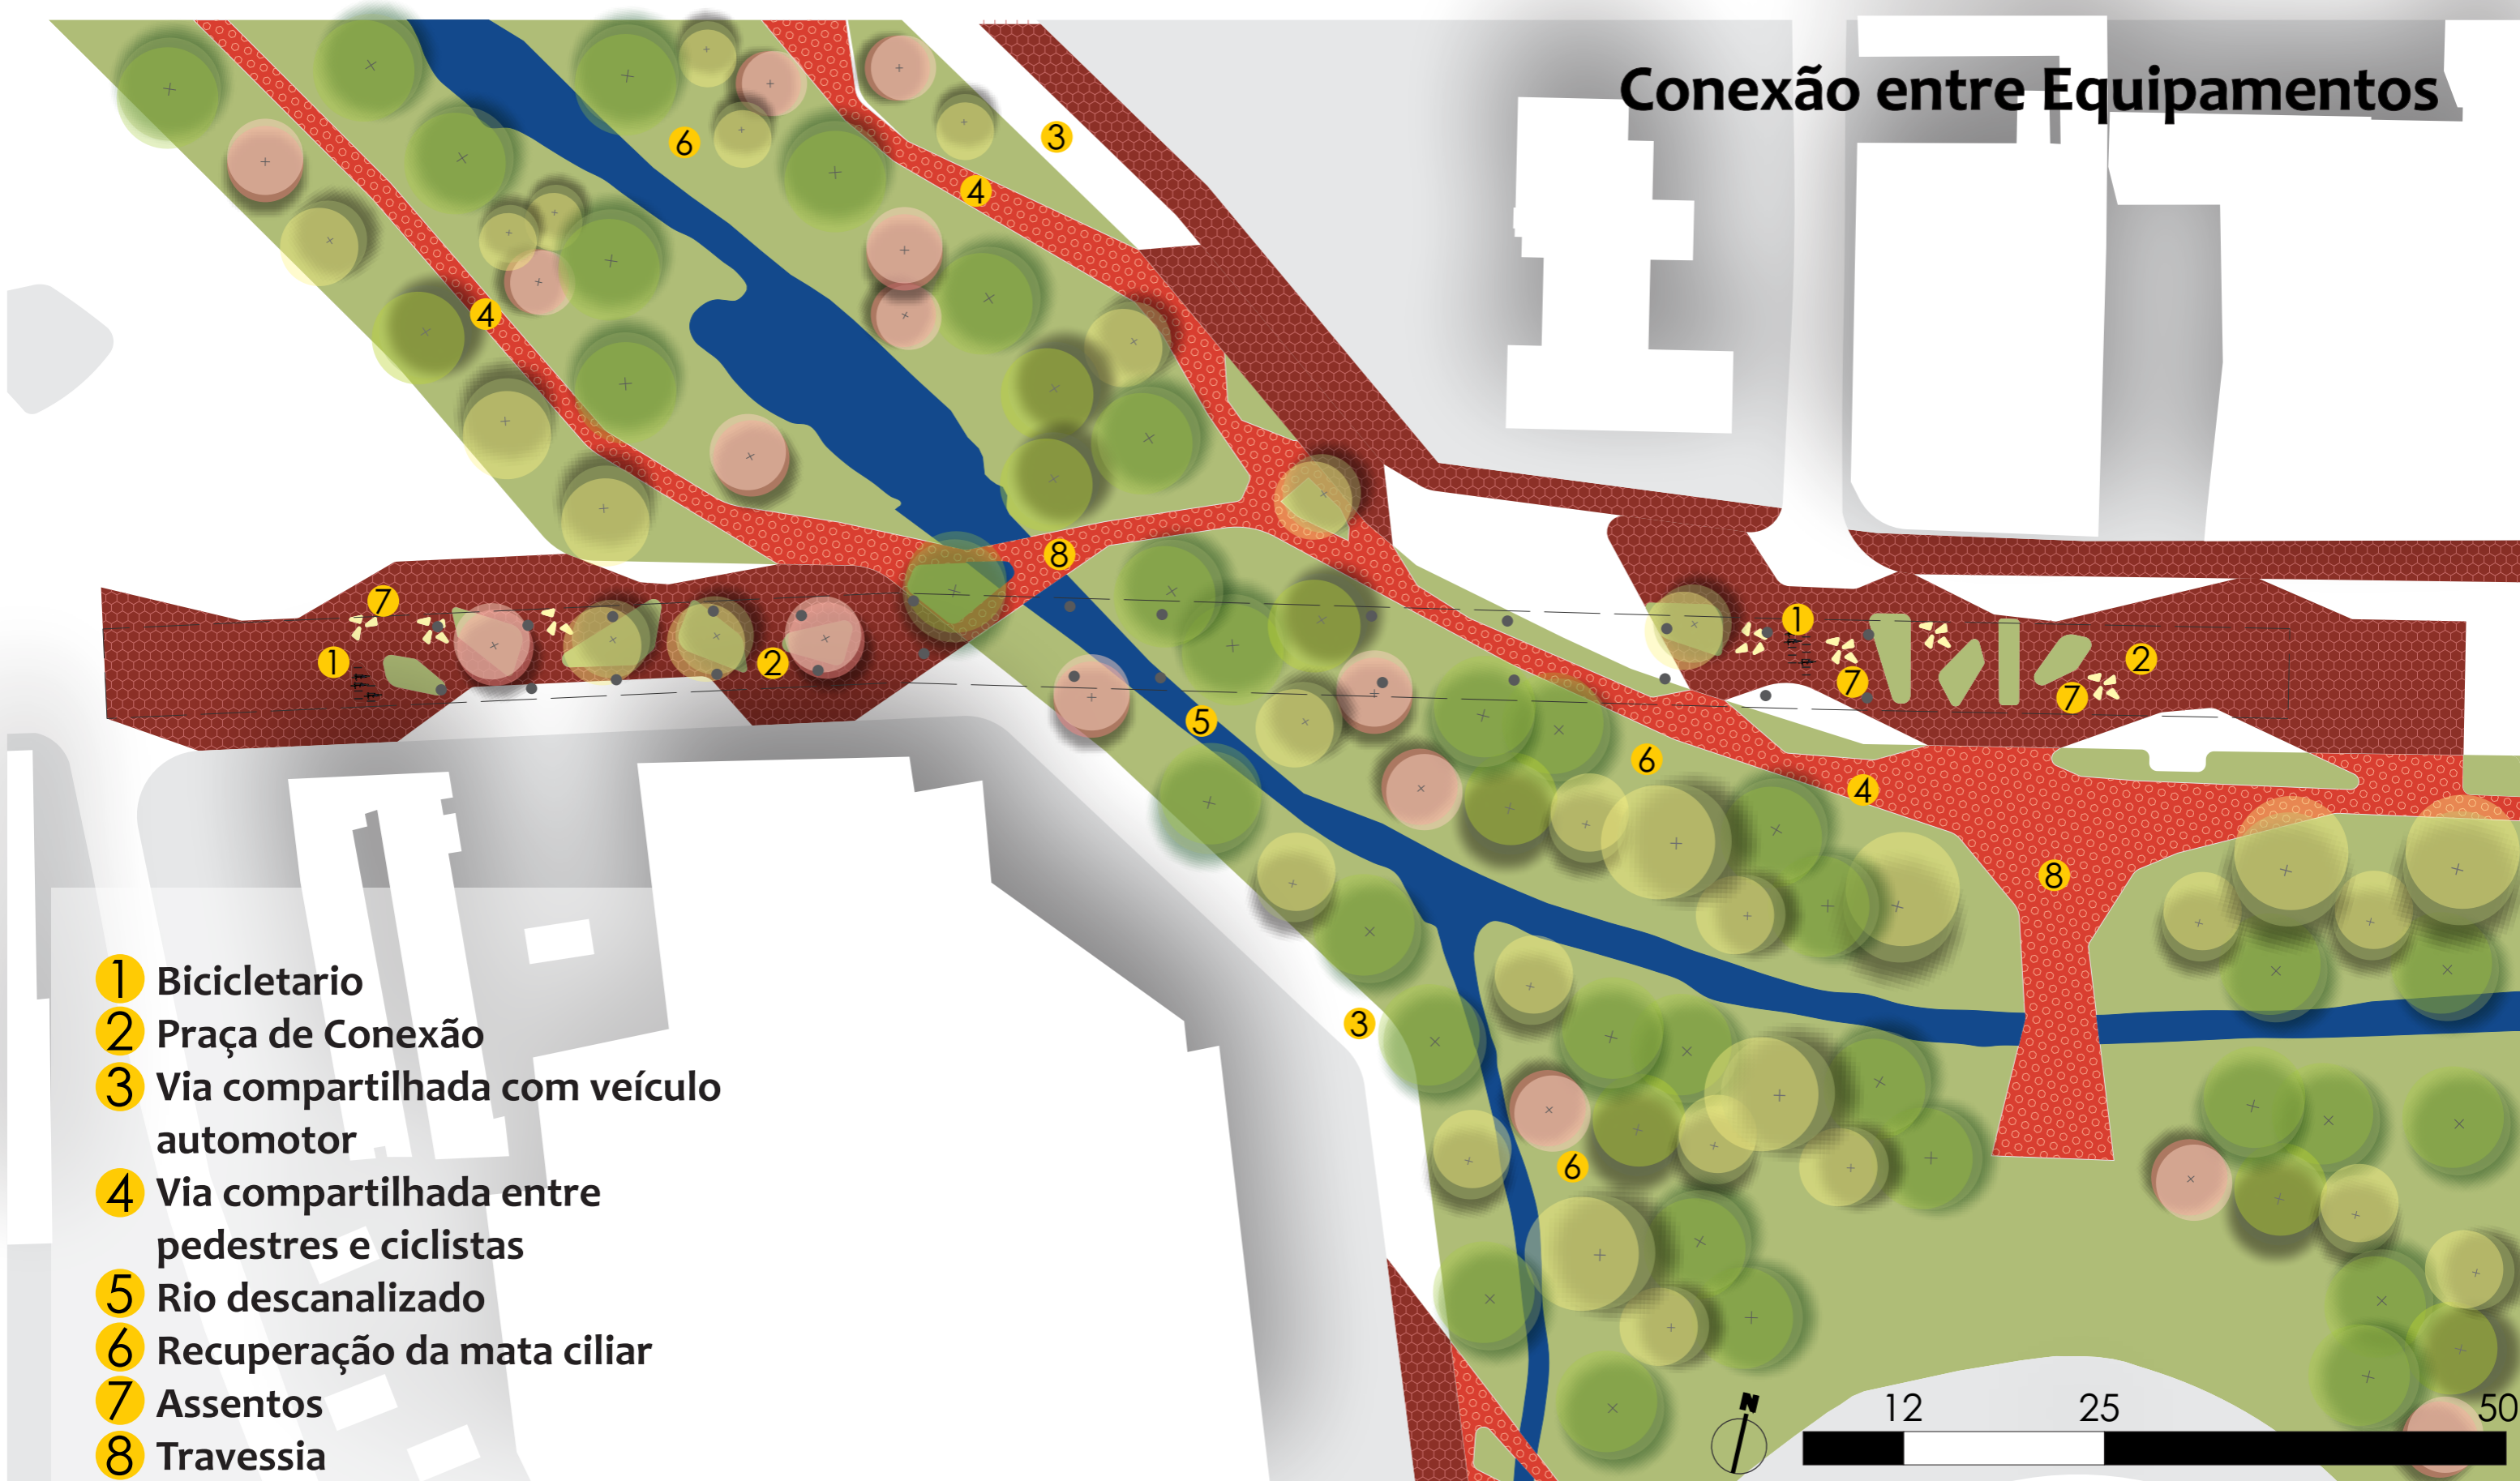
# Conexão entre Equipamentos

- 1 Bicicletario
- 2 Praça de Conexão
- 3 Via compartilhada com veículo automotor
- 4 Via compartilhada entre pedestres e ciclistas
- 5 Rio descanalizado
- 6 Recuperação da mata ciliar
- 7 Assentos
- 8 Travessia

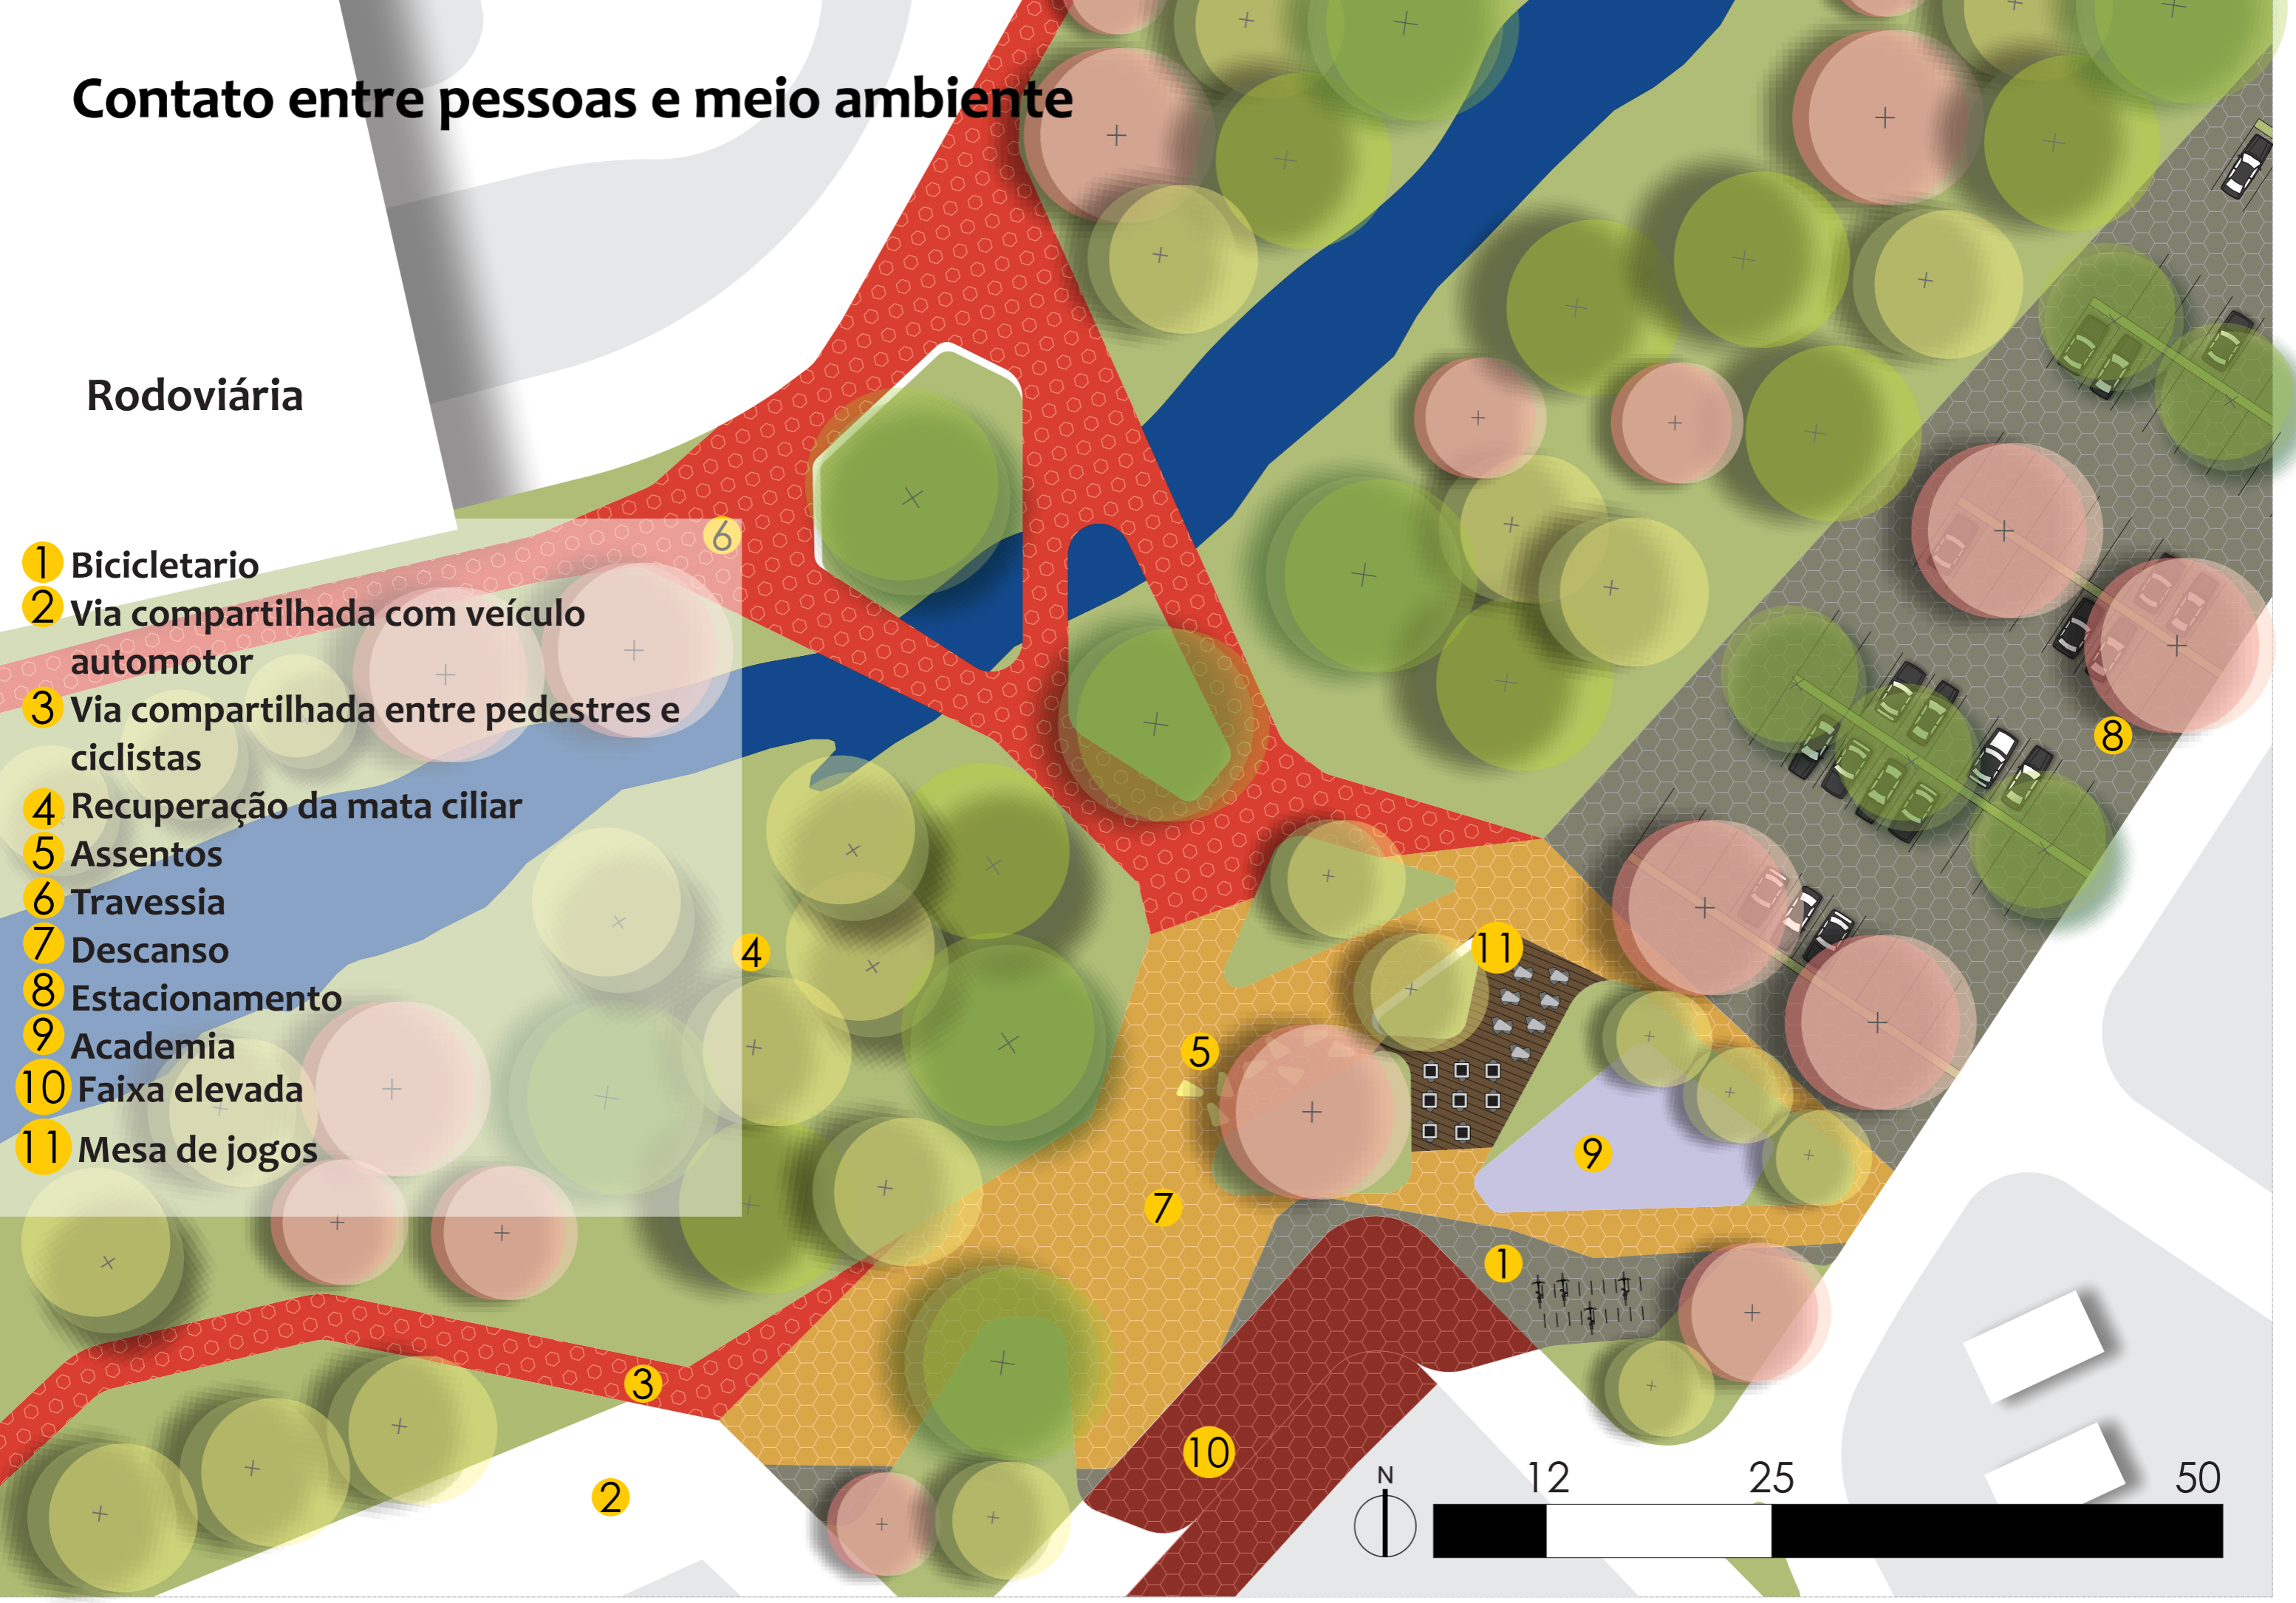
# Contato entre pessoas e meio ambiente

- 1 Bicicletario
- 2 Via compartilhada com veículo automotor
- 3 Via compartilhada entre pedestres e ciclistas
- 4 Recuperação da mata ciliar
- 5 Assentos
- 6 Travessia
- 7 Descanso
- 8 Estacionamento
- 9 Academia
- 10 Faixa elevada
- 11 Mesa de jogos

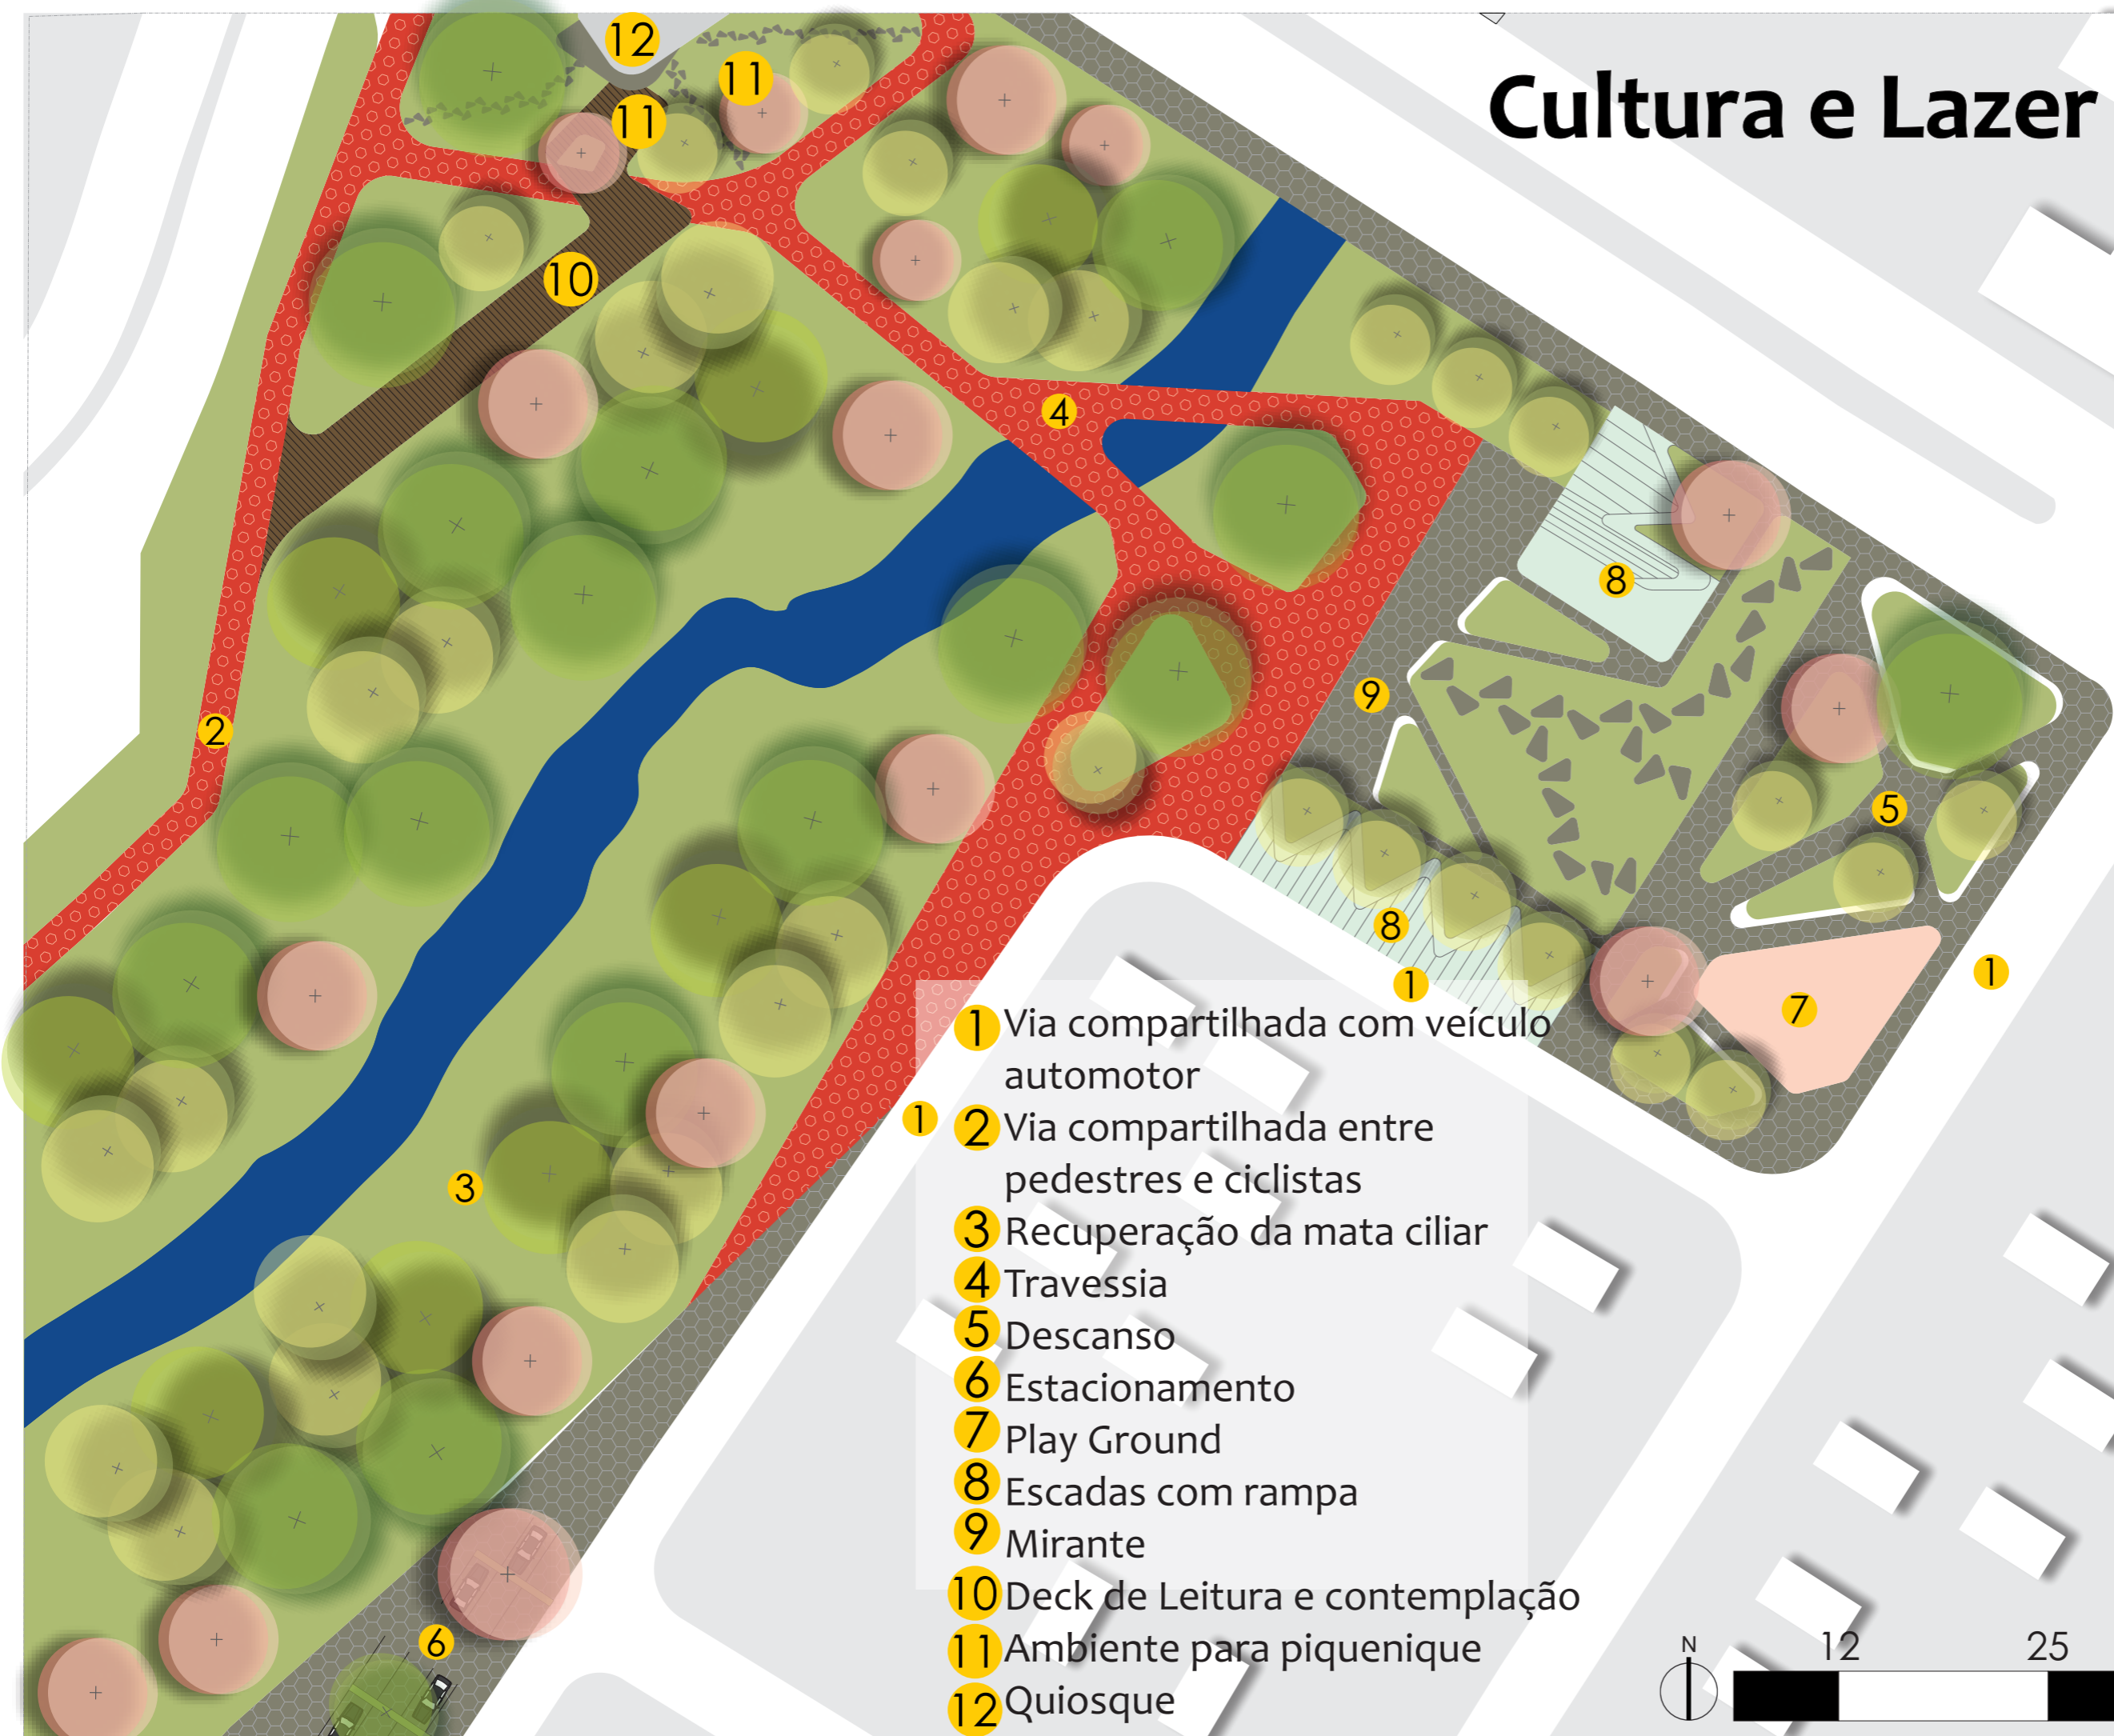
# Cultura e Lazer

- 1 Via compartilhada com veículo automotor
- 1 2 Via compartilhada entre pedestres e ciclistas
- 3 Recuperação da mata ciliar
- 4 Travessia
- 5 Descanso
- 6 Estacionamento
- 7 Play Ground
- 8 Escadas com rampa
- 9 Mirante
- 10 Deck de Leitura e contemplação
- 11 Ambiente para piquenique
- 12 Quiosque

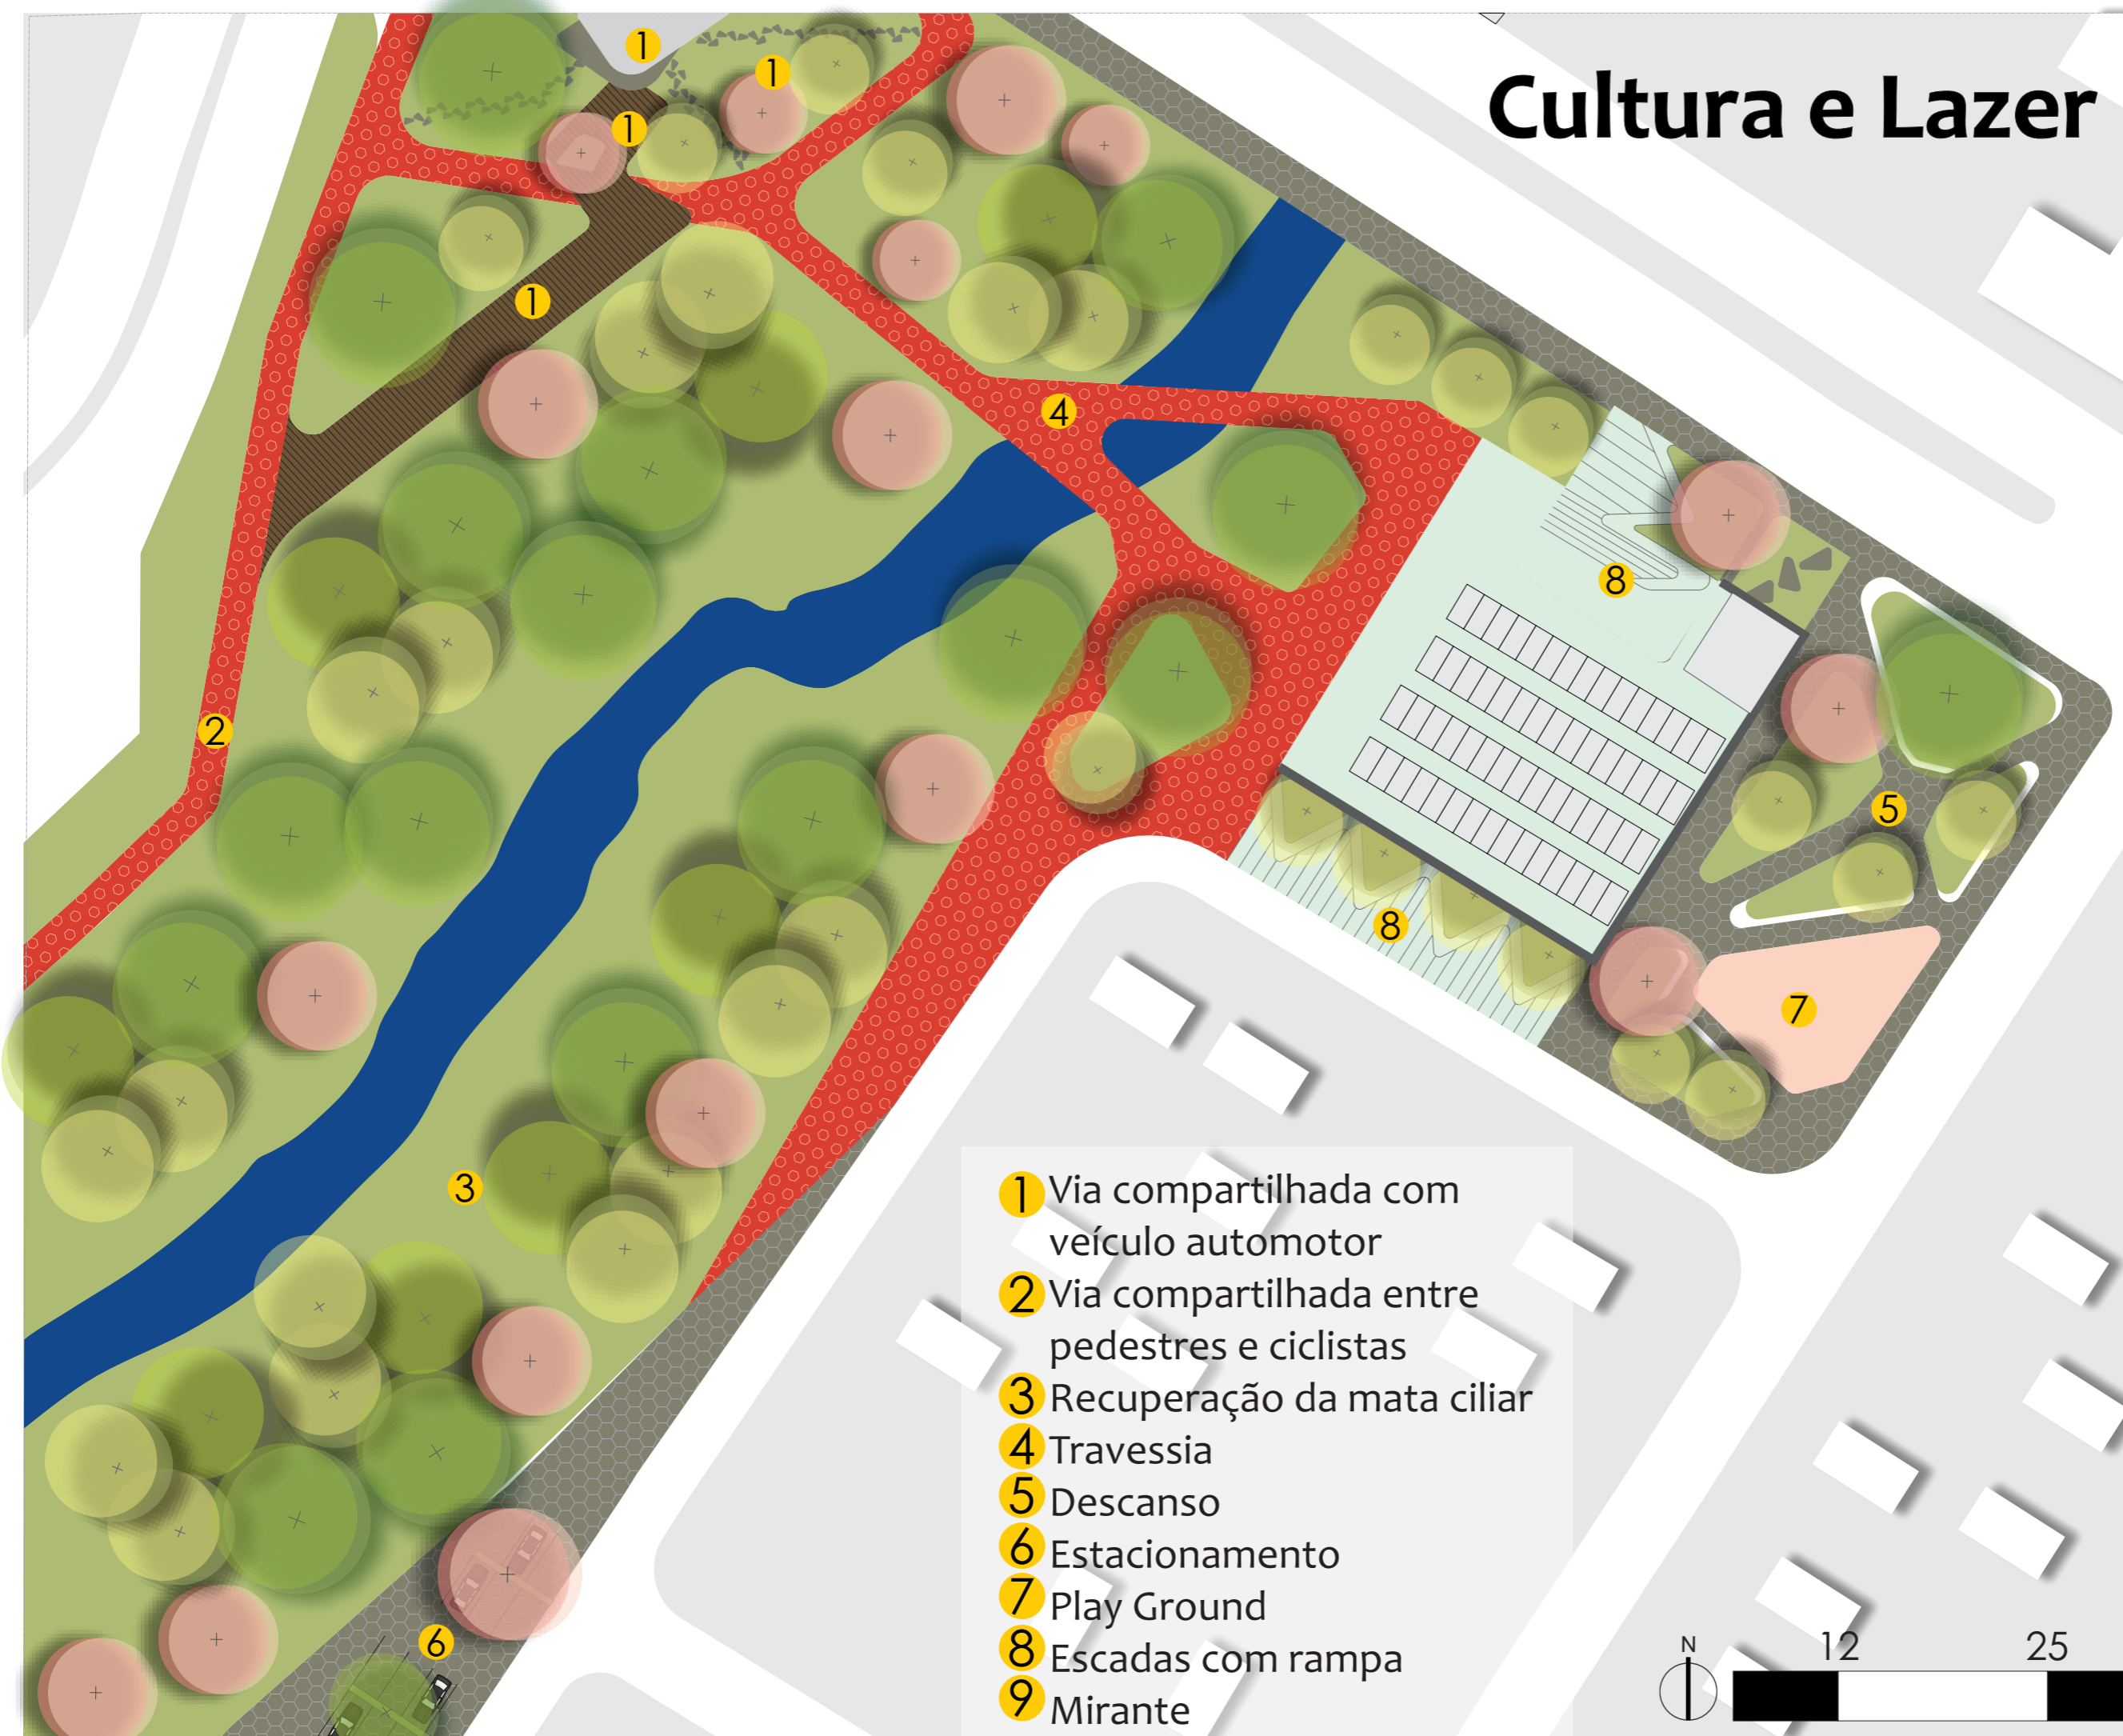
# Cultura e Lazer

- 1 Via compartilhada com veículo automotor
- 2 Via compartilhada entre pedestres e ciclistas
- 3 Recuperação da mata ciliar
- 4 Travessia
- 5 Descanso
- 6 Estacionamento
- 7 Play Ground
- 8 Escadas com rampa
- 9 Mirante

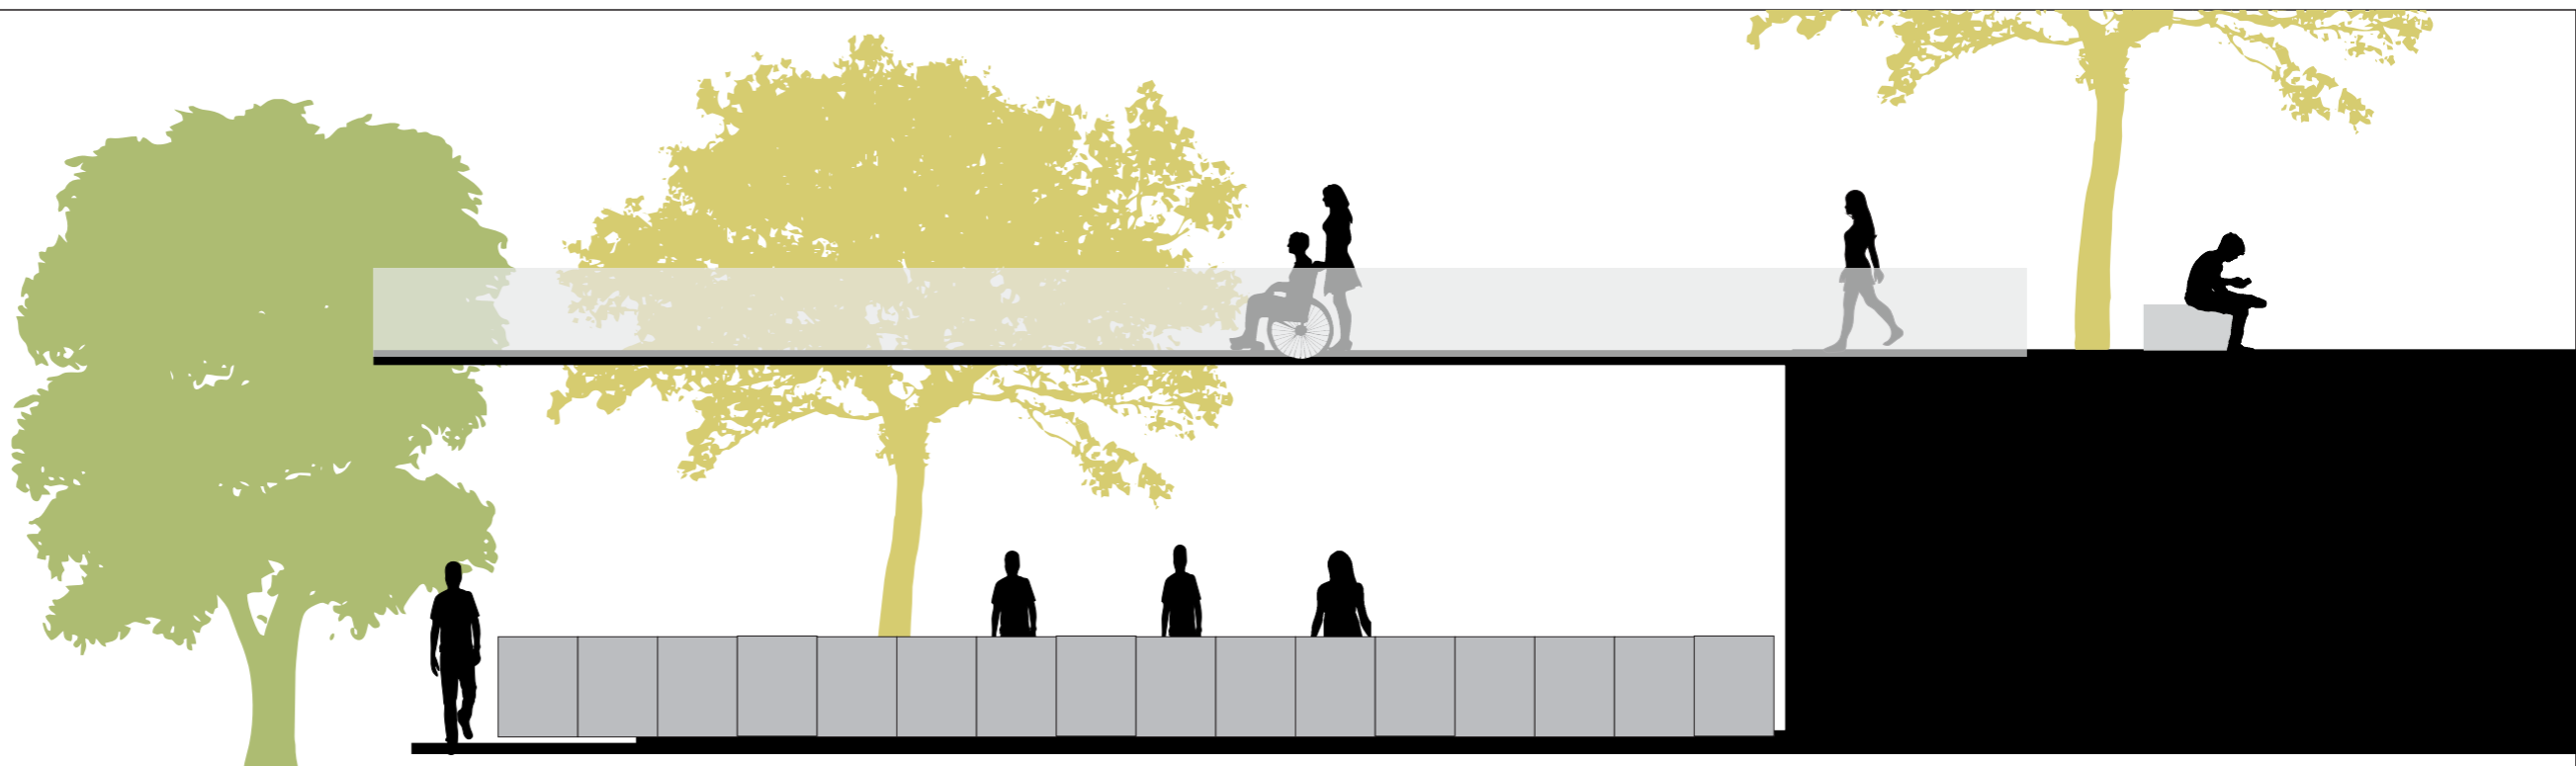
## Subsolo - Feira

60 bancas 4x2m

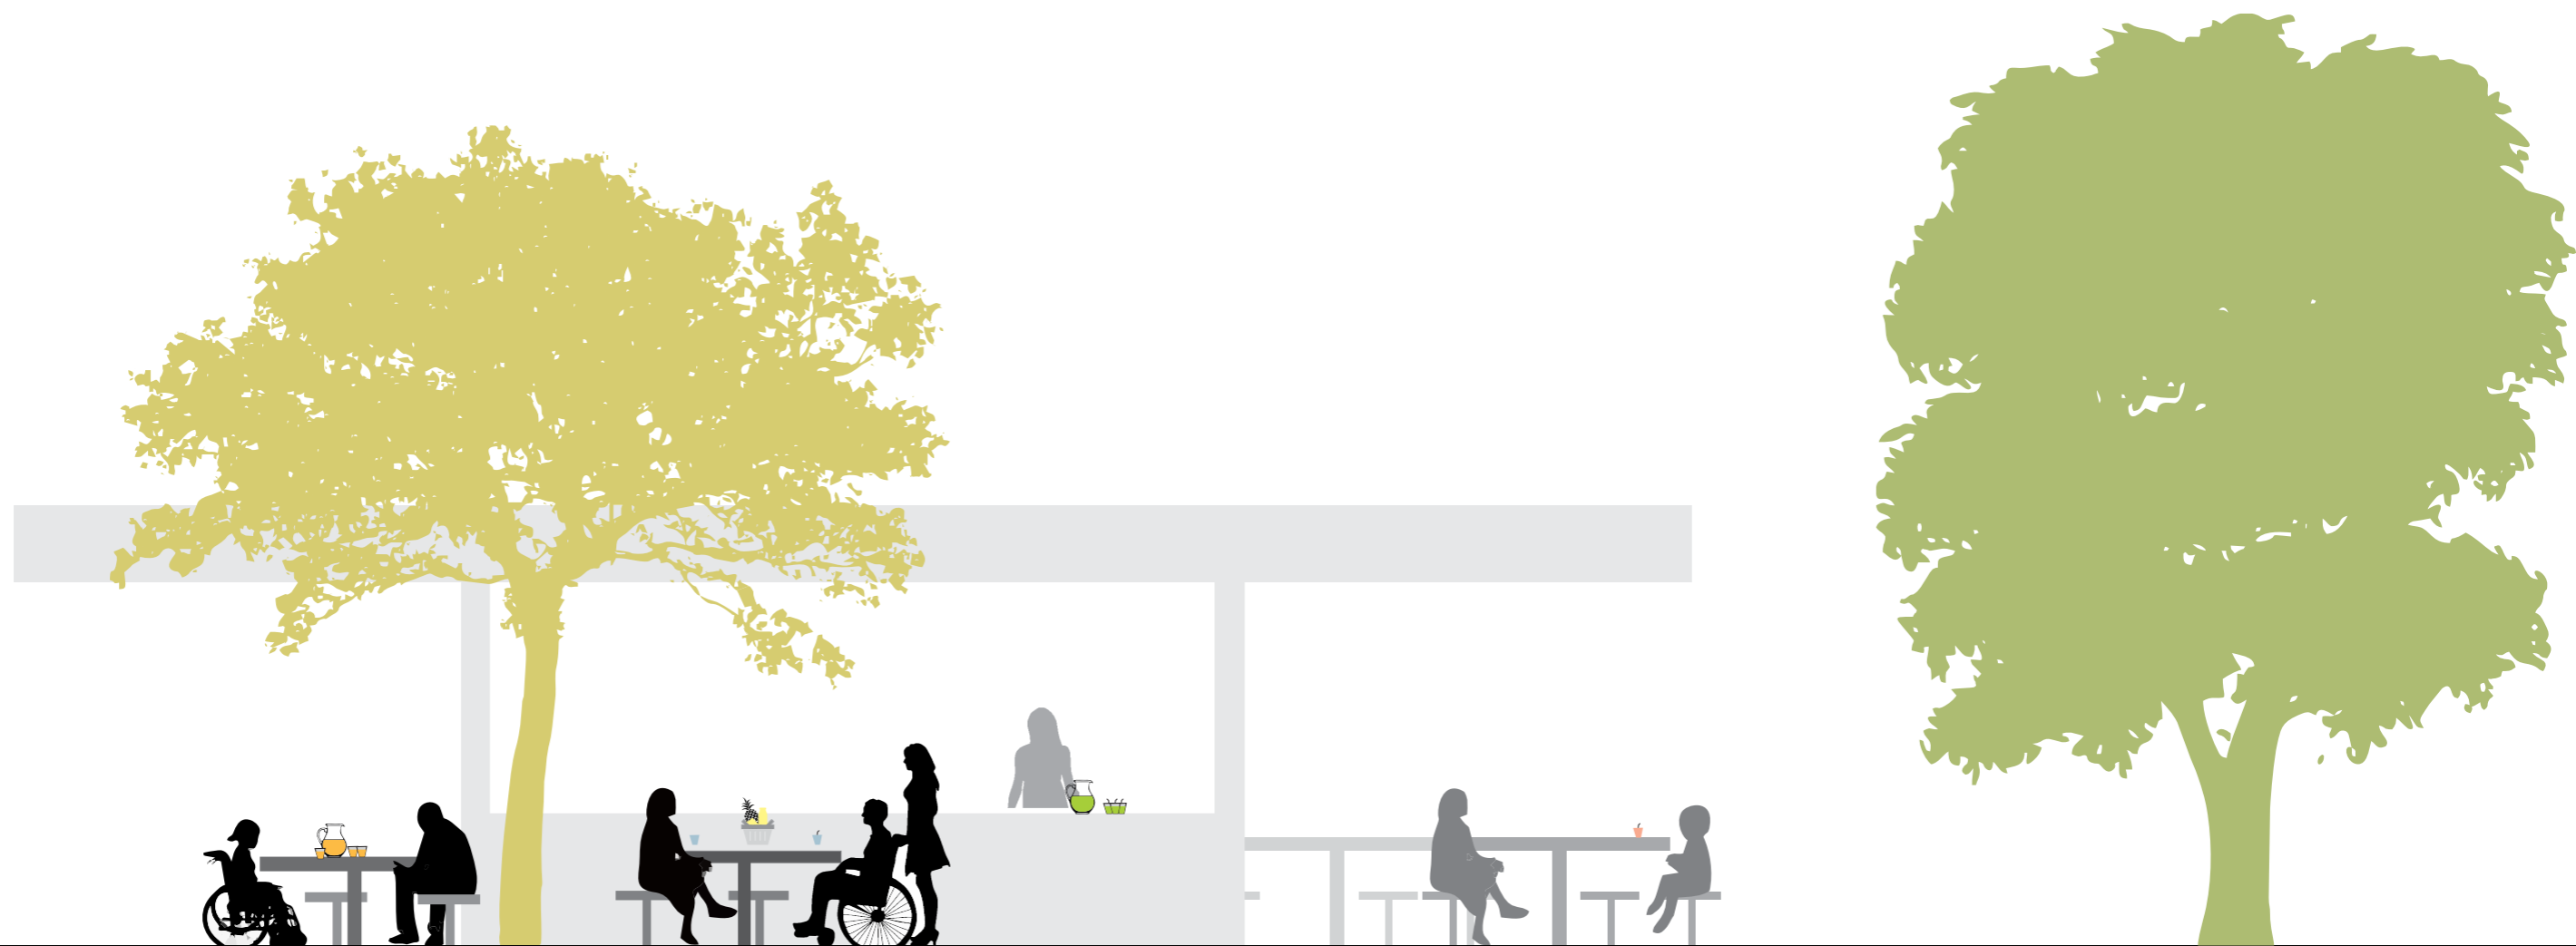
## Vista - Cultura e Lazer

Espaço de piquenique para cadeirantes e quiosque
