Entre o rio e a cidade

*Uma história de reconciliação*

## Anápolis - Go

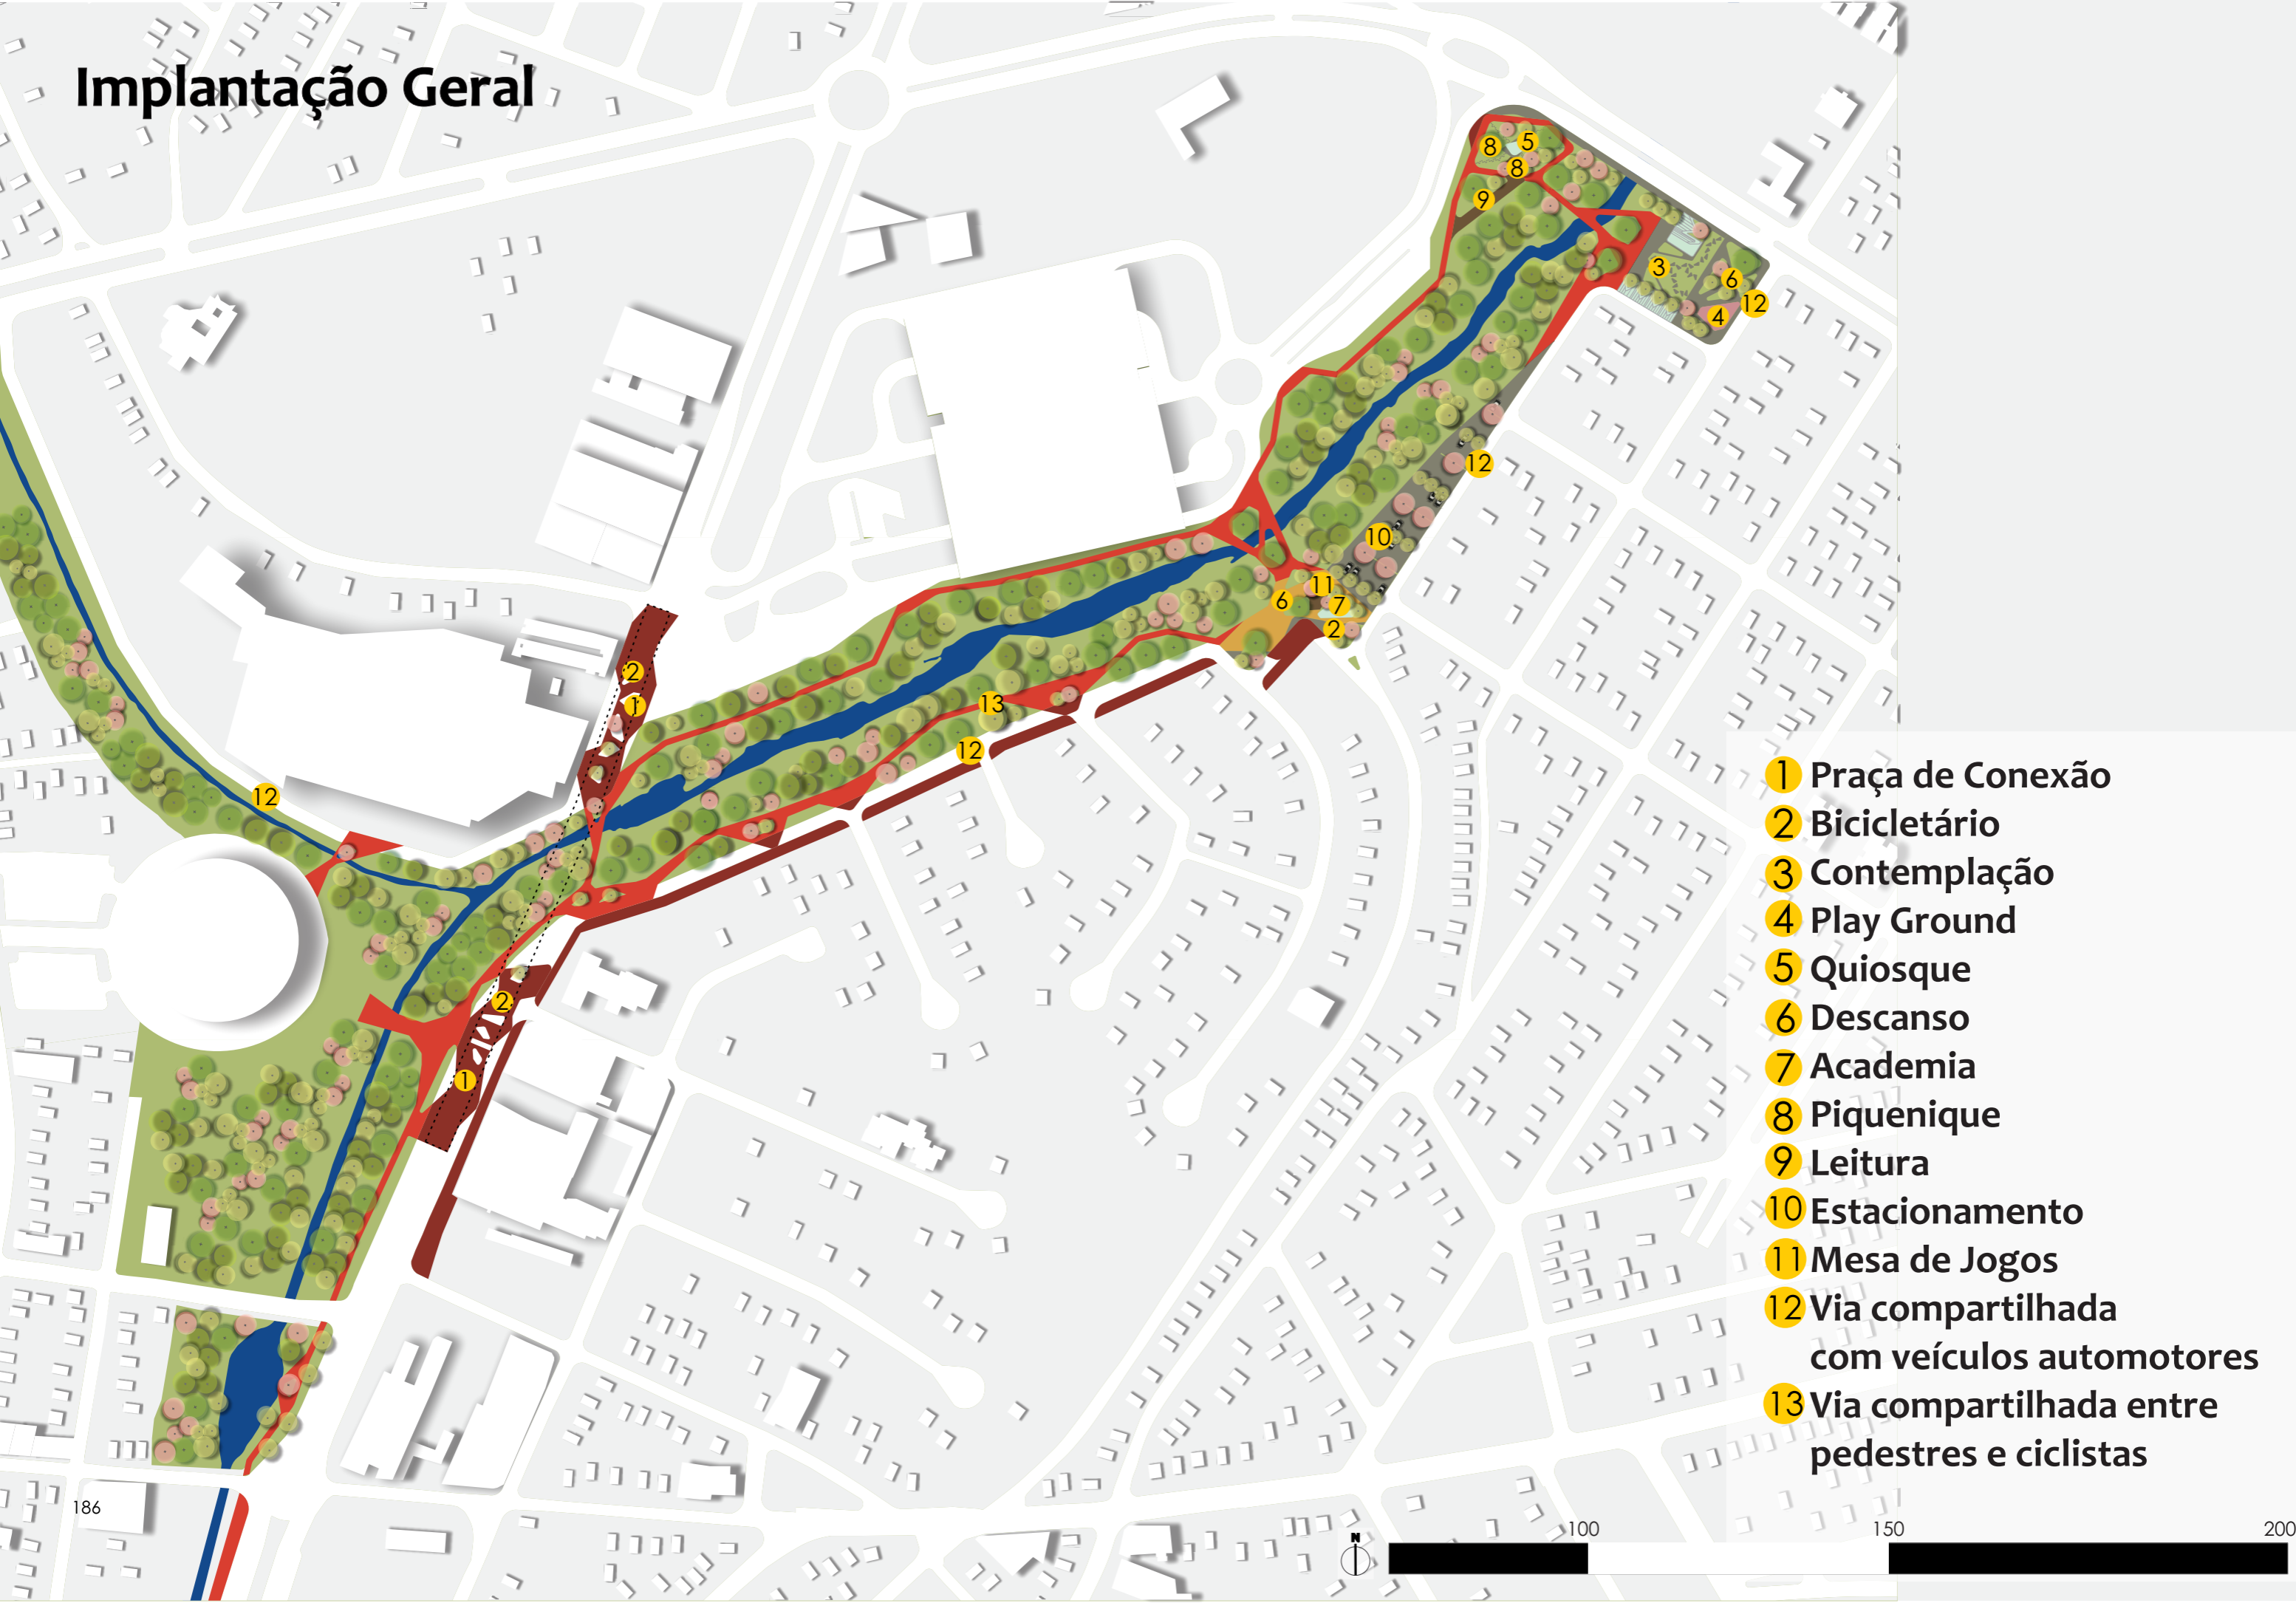
# Implantação Geral

- 1 Praça de Conexão
- 2 Bicicletário
- 3 Contemplação
- 4 Play Ground
- 5 Quiosque
- 6 Descanso
- 7 Academia
- 8 Piquenique
- 9 Leitura
- 10 Estacionamento
- 11 Mesa de Jogos
- 12 Via compartilhada com veículos automotores
- 13 Via compartilhada entre pedestres e ciclistas

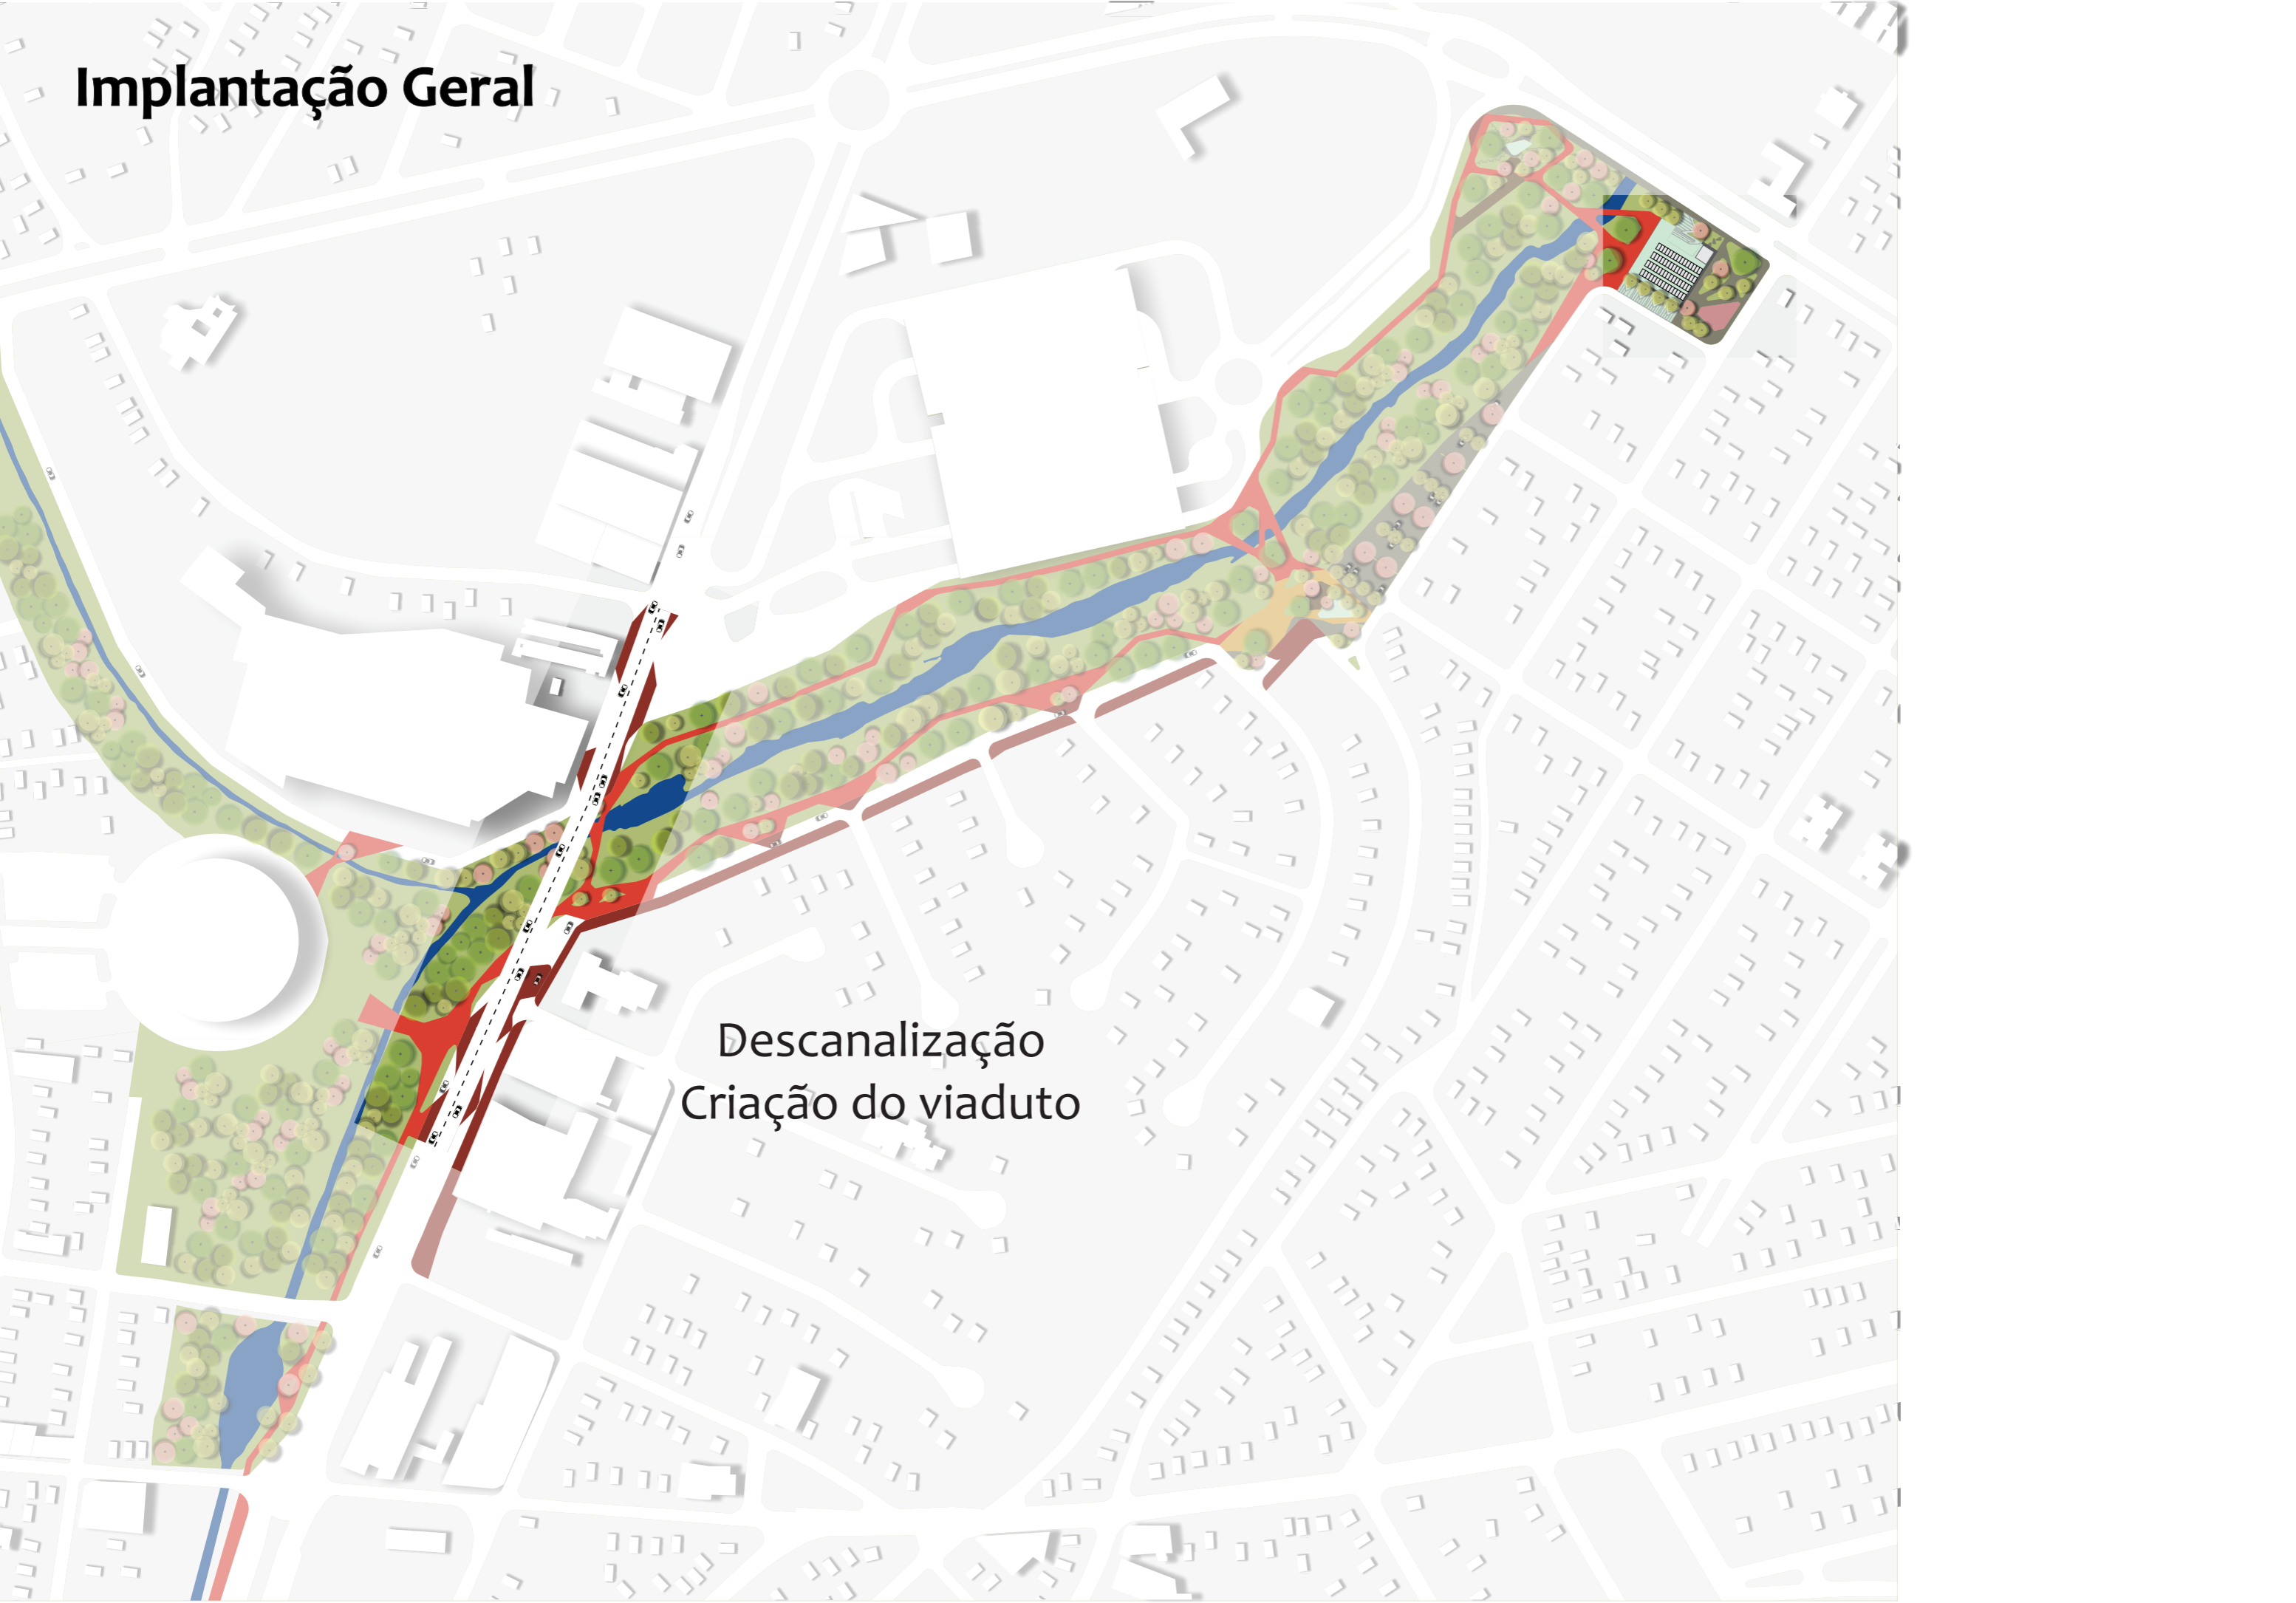
# Implantação Geral

Descanalização  
Criação do viaduto
